Undergraduate thesis / Završni rad

Završni rad br. 464/GR/2023

**Morfološka analiza poprečnih presjeka vodotoka –
primjer rijeke Bednje**

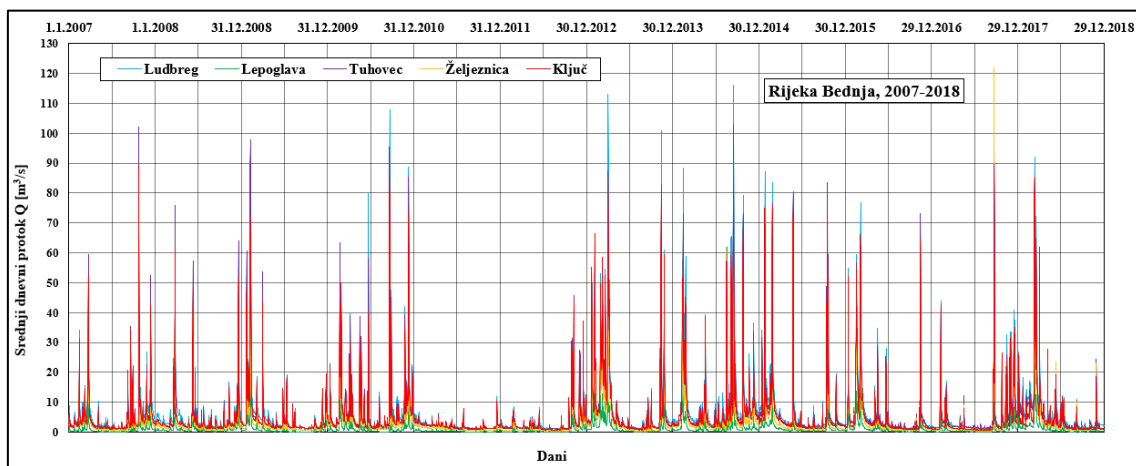
Na slici 3.2. prikazan je hidrogram, odnosno graf promjene protoka (u ovom slučaju srednjih dnevnih protoka) u razdoblju 2007. - 2018. godine, na svih 5 mjernih postaja na rijeci Bednji (od izvora prema ušću to su: Lepoglava, Željeznica, Ključ, Tuhovec i Ludbreg).

Slika 3.2. Srednji dnevni protoci s mjernih postaja na rijeci Bednji [15].

Općenito, iz prikazanog hidrograma lako je uočljivo kako su na isti dan najmanji protoci zabilježeni na mjernoj postaji Lepoglava koja je najbliža izvoru rijeke Bednje pa obuhvaća i najmanju topografsku površinu sliva (89,80 km²), dok su najveći protoci zabilježeni na mjernoj postaji Ludbreg koja je od 5 promatranih postaja najudaljenija od izvora pa obuhvaća i najveću topografsku površinu sliva (546,98 km²). Nadalje, nagli skokovi grafa dokaz su kako rijeka Bednja ima bujični karakter koji dolazi do izražaja tijekom jakih i intenzivnih oborina pa u razmaku od nekoliko dana srednji dnevni protok može narasti čak 100 m³/s (npr. srednji dnevni protok na mjernoj postaji Ludbreg 10.9.2014. iznosio je 10,05 m³/s, dok je samo tri dana kasnije zabilježen protok od 112,30 m³/s) [15].

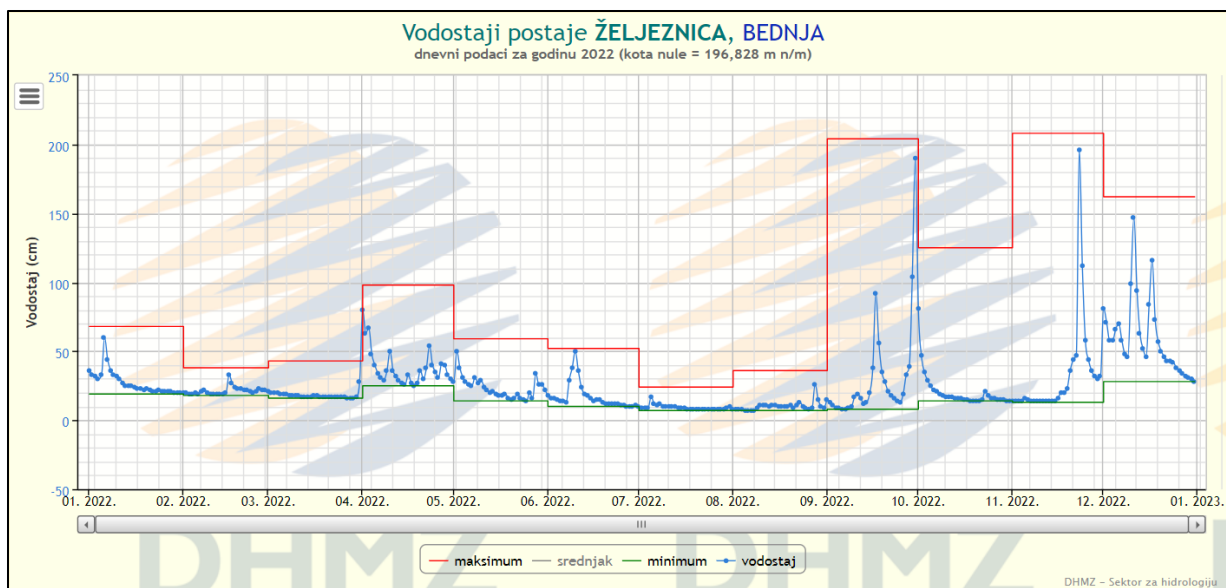
Nivogram jest grafički prikaz promjene vodostaja tijekom nekog promatranog razdoblja. Podaci za minimalne i maksimalne vodostaje u 2022. godini iščitani su iz nivograma koji je prikazan na slici 3.10.

Slika 3.10. Vodostaji postaje Željeznica za 2022. godinu [17].

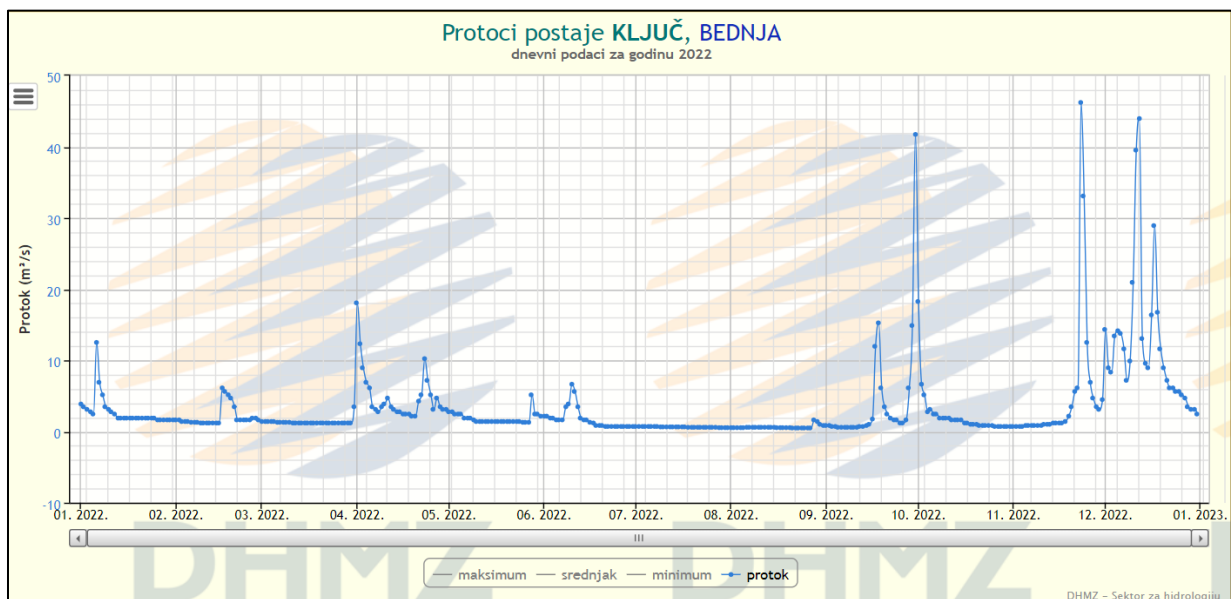
Podaci za minimalne i maksimalne protoke u 2022. godini iščitani su iz hidrograma koji je prikazan na slici 3.22.

Slika 3.22. Protoci postaje Ključ za 2022. godinu [17].
