Undergraduate thesis / Završni rad

Završni rad br. 464/GR/2023

**Morfološka analiza poprečnih presjeka vodotoka –
primjer rijeke Bednje**

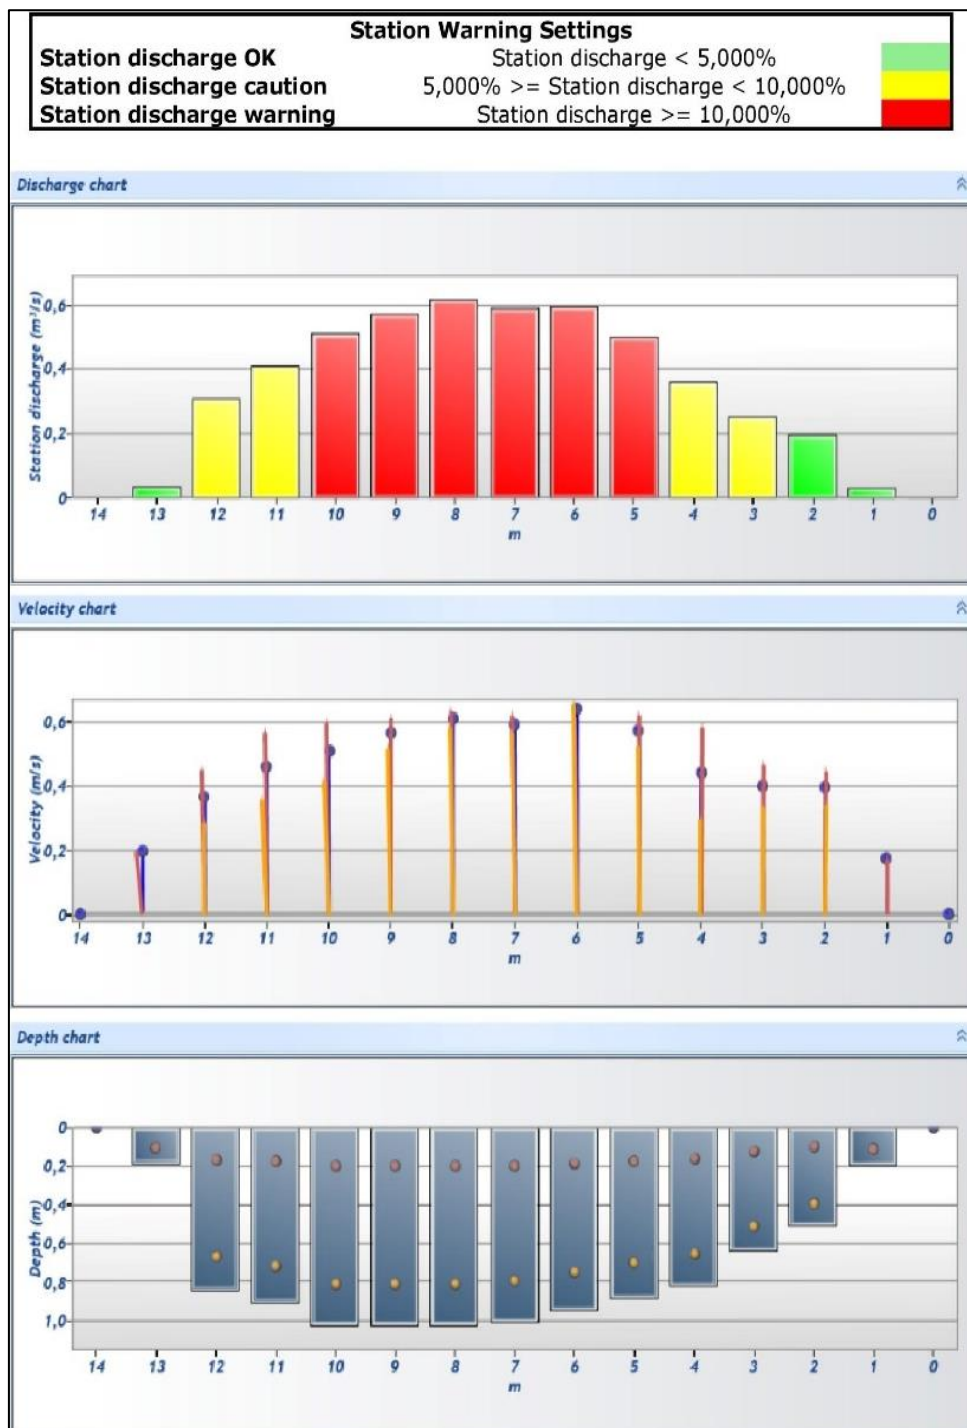
Slika 3.38. Grafički prikazi rezultata mjerenja na mjestnoj postaji Ludbreg [18].

Treći graf prikazuje izmjerene dubine korita na mjernim točkama. Dubina korita se povećava približavajući se od lijeve i desne obale prema osi riječnog korita, a u njoj blizini je izmjerena i najveća dubina korita od 1,020 m.
