Master's thesis / Diplomski rad

OCJENA POSTOJEĆEG STANJA NOSIVE
KONSTRUKCIJE CRKVE SV. ROKA U
DRAŠKOVCU

Željka Cmrečnjak, 0817/336D

Varaždin, rujan 2021.

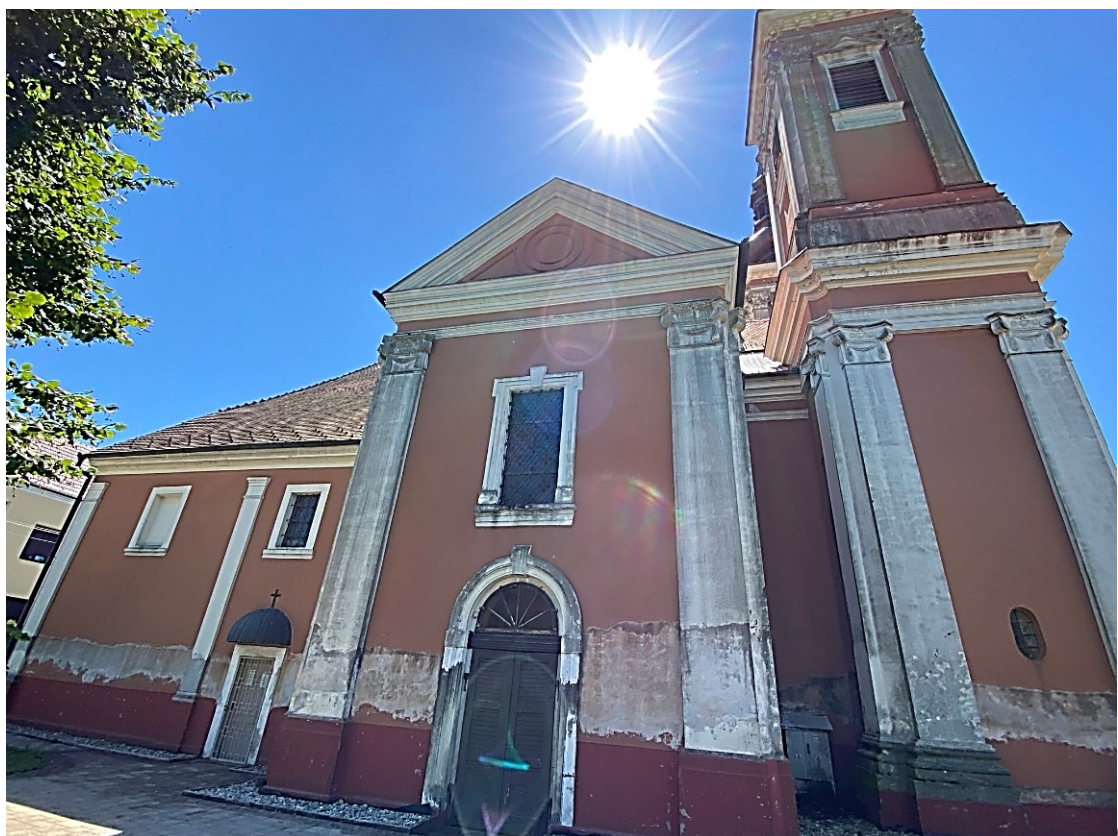
Slika 6.1. Sjeverno pročelje

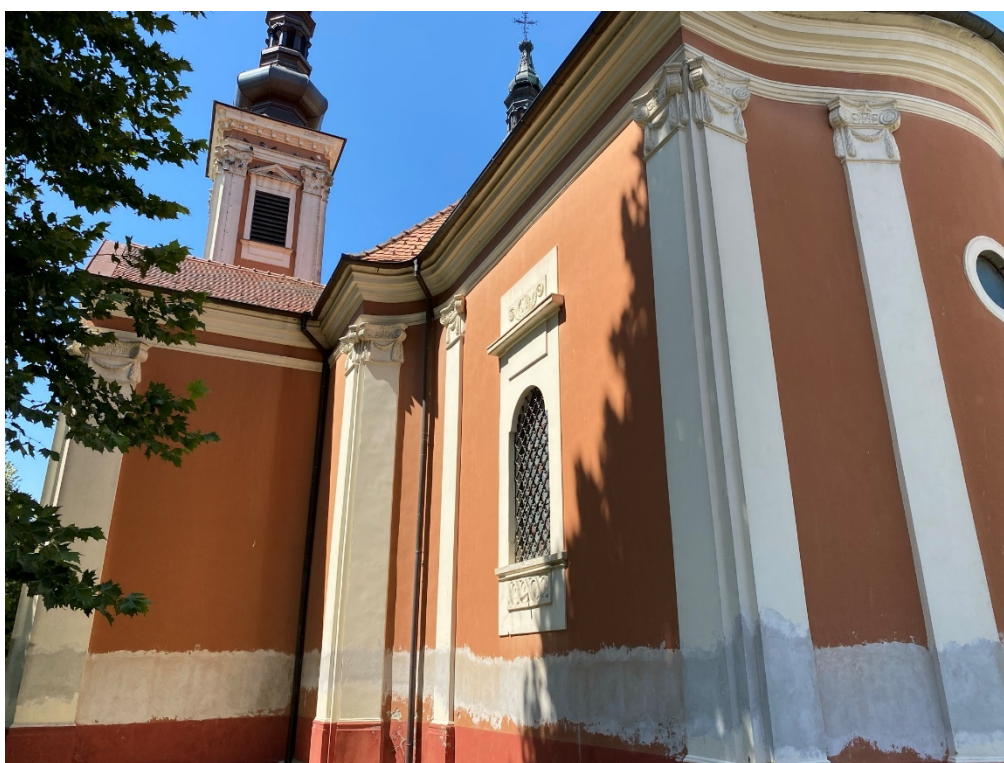
Slika 6.2. Južno pročelje

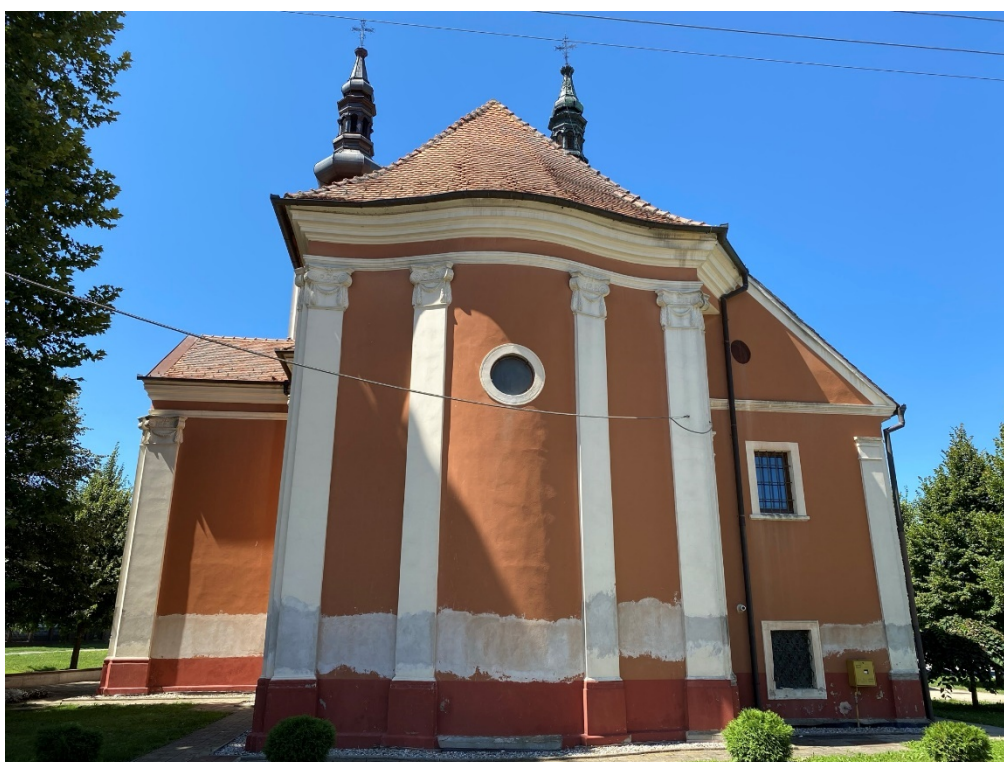
Slika 6.3. Istočno pročelje

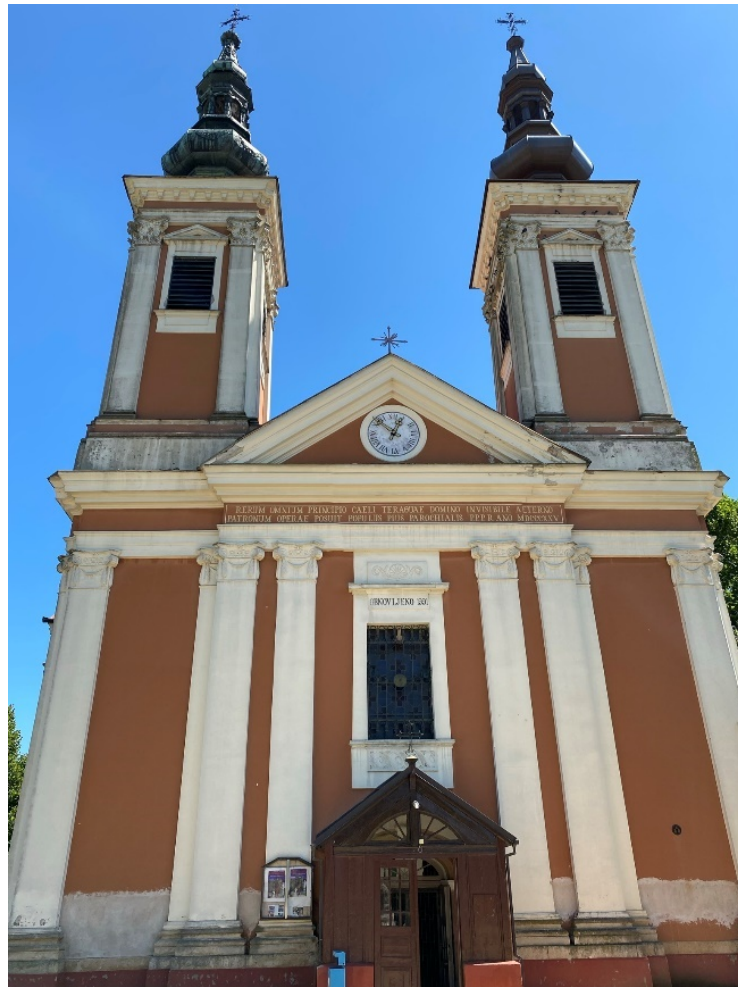
Slika 6.4. Zapadno pročelje
