Master's thesis / Diplomski rad

SANACIJA ASFALT-BETONSKE OBLOGE
NASIPA HE ČAKOVEC

Varaždin, srpanj 2023. godine

Student:
Mladen Hozjak, 2402013972

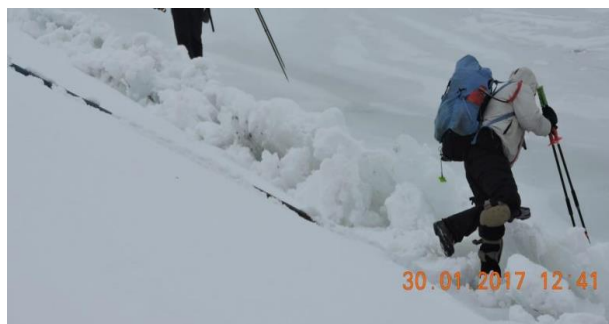
Slika 10. Snijeg na probnim dionicama

Slika 11. Snijeg na probnim dionicama

Obilaskom neposredno nakon otapanja snijega i leda na izvedenim probnim dionicama nisu uočena oštećenja.

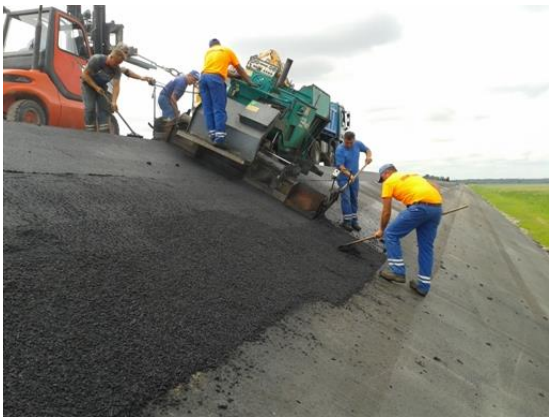
Slika 72. Ugradnja asfaltne mješavine vodoneprop. asfaltnog sloja na kosini nasipa (gornja zona)

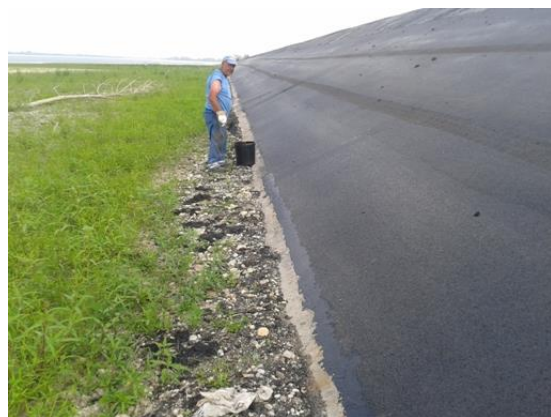
Slika 75. Ugradnja hladne bitumenske polimerne mase na uzdužnom spoju na dnu zahvata

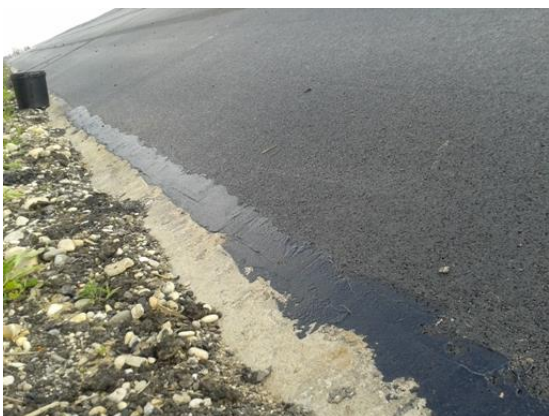
Slika 76. Kvalitetno premazan uzdužni sloj na dnu granice zahvata

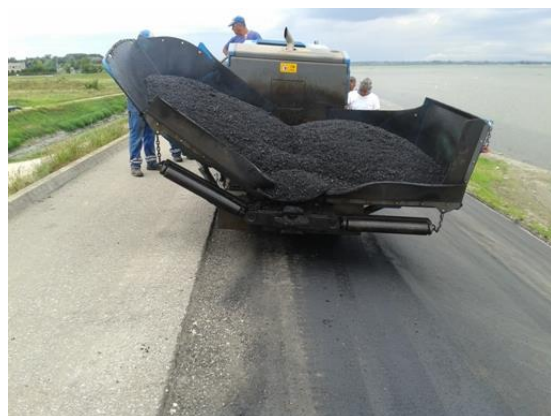
Slika 77. Ugradnja asfaltne mješavine nosivo - habajućeg sloja na kruni nasipa (š=1,6 m)
