Master's thesis / Diplomski rad

**REVITALIZACIJA AUTOHTONE KAMENE KUĆE U
KONTINENTALNOM DIJELU HRVATSKE S
NAGLASKOM NA DETALJE IZVEDBE**

Iris Žuti

Varaždin, rujan 2023.

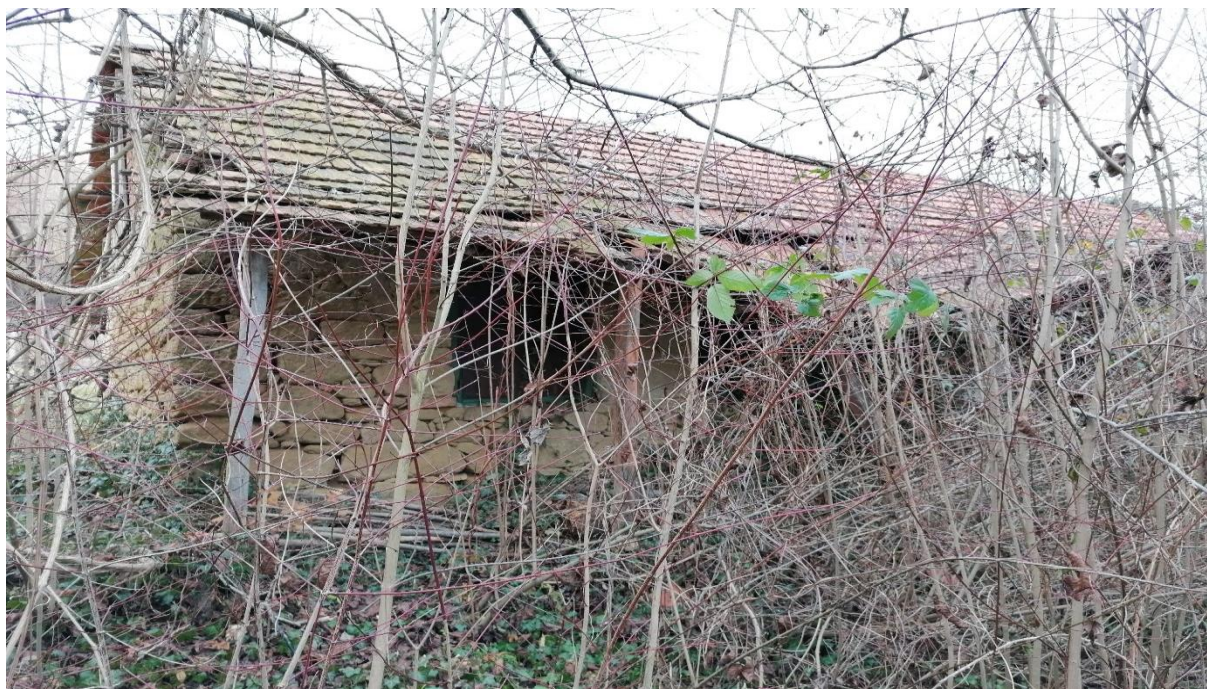
„Iz niže priloženih fotografija zatečenog stanja objekta vrlo je očito da je objekt bio zapušten dugi niz godina. Na prvi pogled može se zaključiti da je raslinje zasigurno prouzročilo određena oštećenja. Cijeli objekt je poprilično obrastao različitim biljem, a ponajviše kupinom i bršljanom koje je vrlo teško iskorijeniti, pogotovo ukoliko su njihovi izdanci odrvenjeli što se desilo u ovom slučaju. Osim toga, bršljan je poznata biljka koja se u potrazi za suncem penje i na najnepristupačnije dijelove. Još veći problem što se raslinja tiče je što se korijenje probija duboko u konstrukciju. Upravo to se desilo na ovom objektu. Korijenje je na pojedinim dijelovima ušlo duboko među kamenje, a s godinama kako biljka raste korijenje se širilo u promjeru i devastiralo konstrukciju. Osim što je poprilično upotpunilo praznine s vanjske strane objekta, korijenje je probilo u potpunosti zidove te raslo i s unutrašnje strane objekta. Ovi problemi dijagnosticirani su prilikom otkopa građevine s vanjske i unutrašnje strane. Rješavanje problema je vrlo jasno, no iziskuje fizički napor. Zadrvenjeni dijelovi biljke dostigli su vrlo velike promjere stoga njihovo uklanjanje zahtijeva popriličnu snagu i upornost, a pritom je najvažnije paziti na stabilnost zidova zbog urušavanja kamenja. Slijedi slikovni prikaz zatečenog stanja prije i nakon čišćenja.“ [5]

Slika 3.1: Raslinje oko kuće

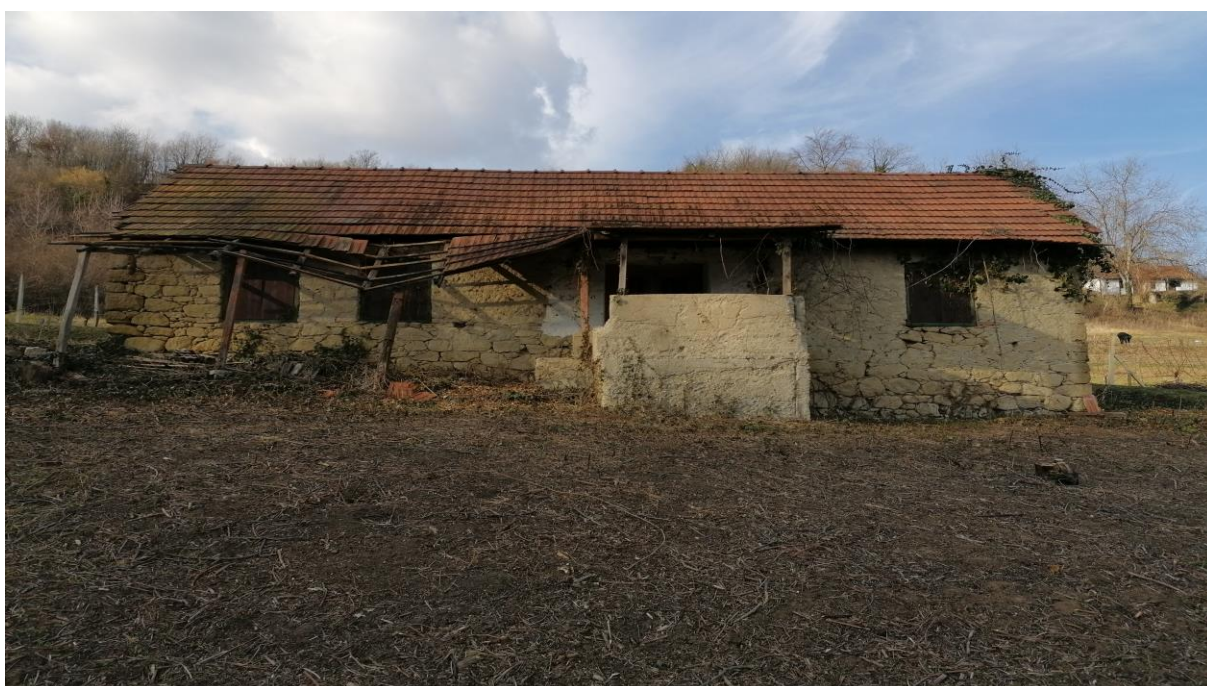
Slika 3.5: Zatečeno stanje – jugoistočno pročelje (bliži kadar) nakon čišćenja raslinja

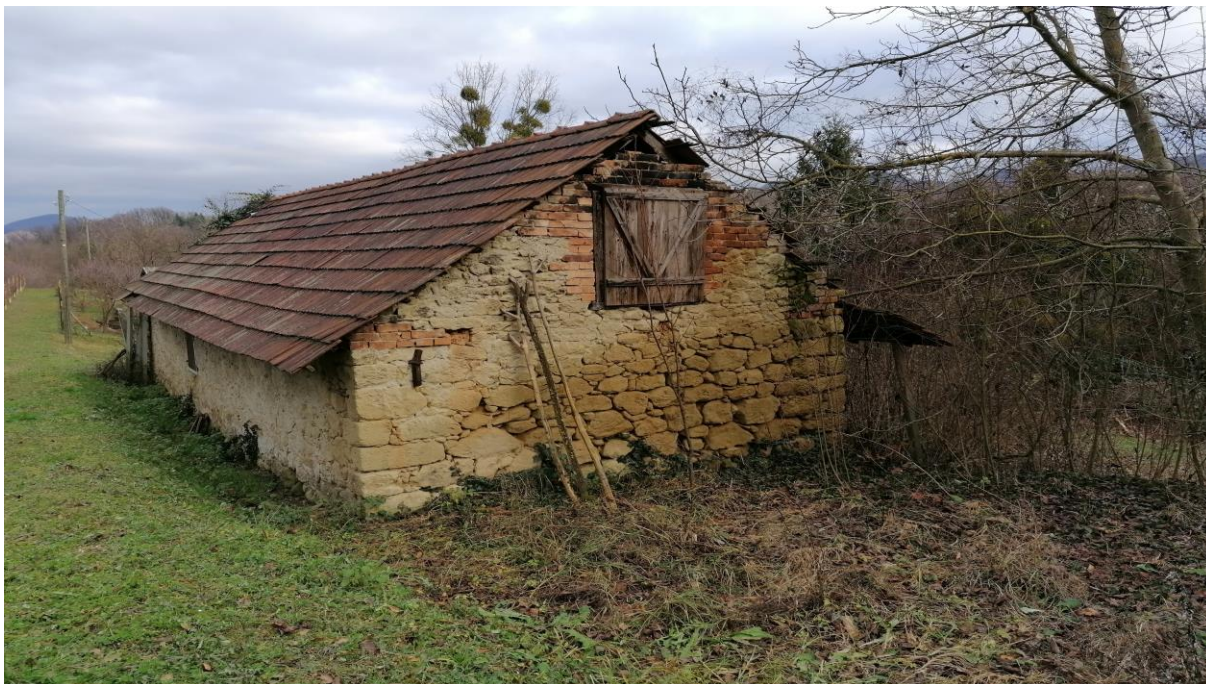
Slika 3.8: Zatečeno stanje – sjeverozapadno pročelje

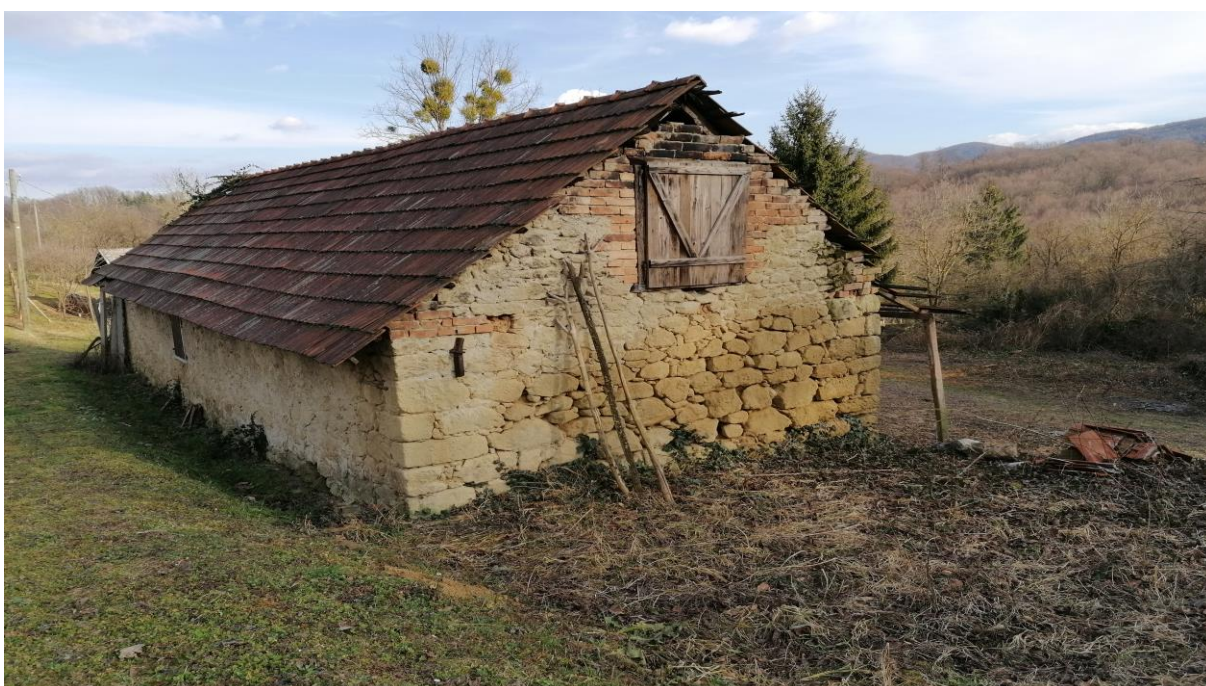
Slika 3.9: Zatečeno stanje – sjeverozapadno pročelje nakon čišćenja raslinja

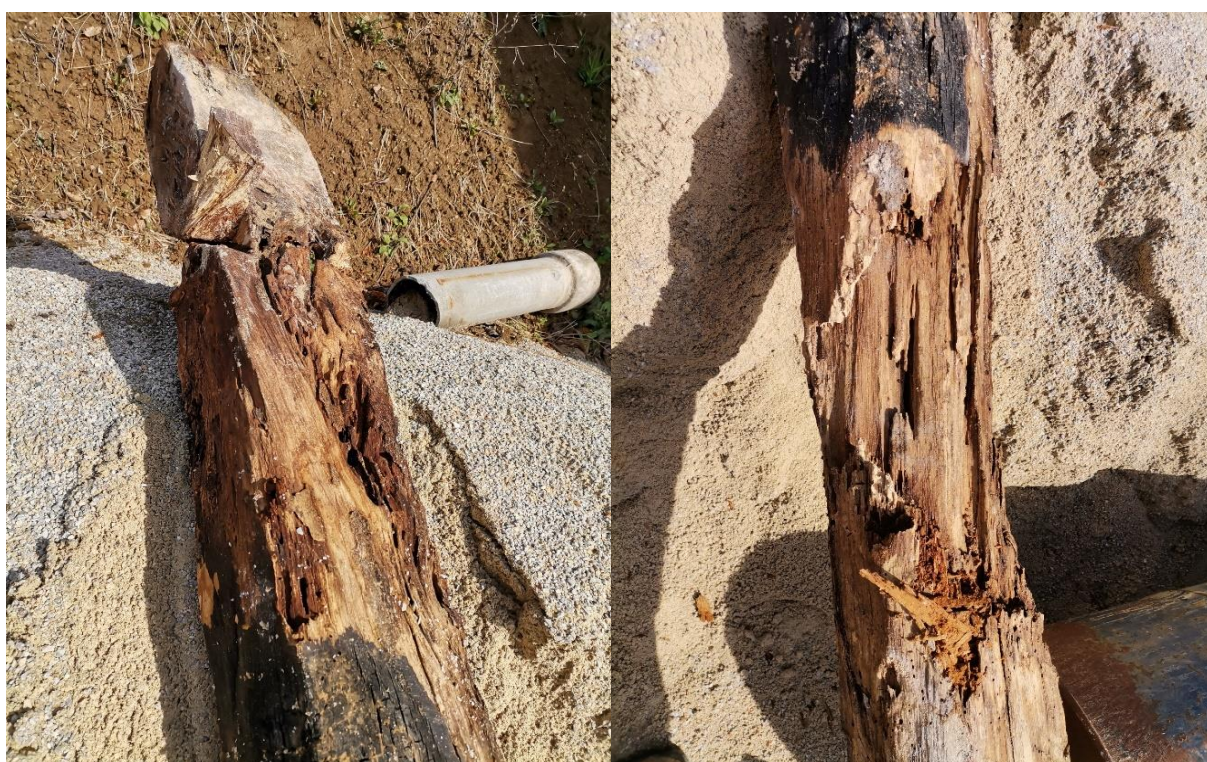
Slika 3.28: Prikaz istrunule građe

S obzirom na postojeće stanje drvene konstrukcije, predlaže se potpuna izmjena ili sanacija drvenih grednika i dasaka.

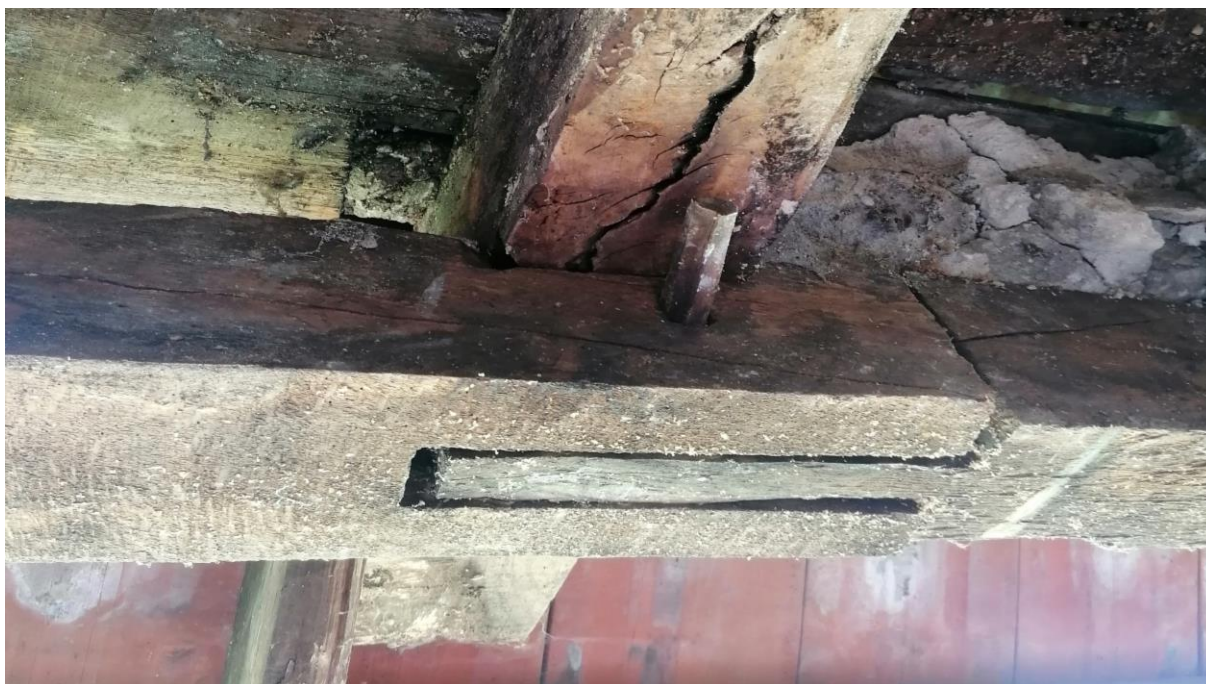
Slika 3.35: Način spajanja nazidnih greda

Prijedlog sanacije krovne konstrukcije odnosi se na kompletnu krovnu građu. Potrebno je izraditi serklaž koji će povezati i ukrutiti zidove, te prenositi opterećenje nove krovne konstrukcije.

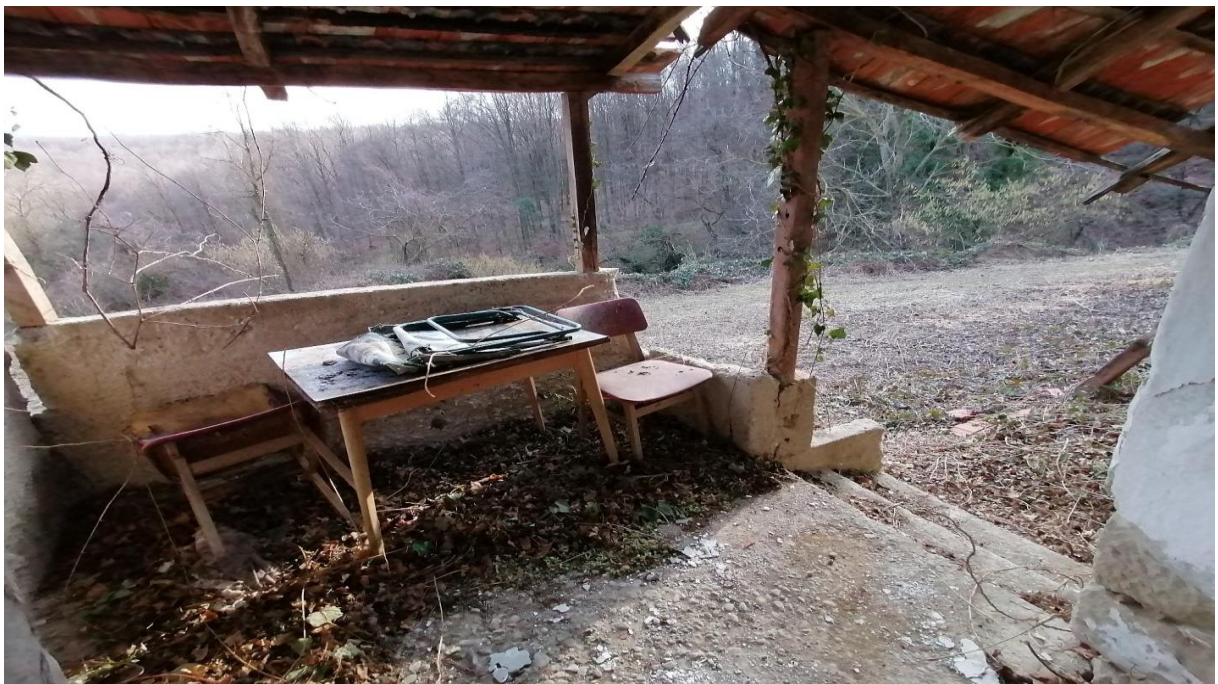
Slika 3.37: Stanje terase

Postojeća terasa rađena je od betona vrlo niske kvalitete. Prilikom sanacije potrebno je kompletno srušiti terasu te novu izraditi od kamena kako bi se uklapala u cjelinu. Prilikom izrade nove terase treba voditi računa o simetriji s obzirom na ulazna vrata i prema tome proširiti ju. Neizbježno je da buduća terasa ima temelje, što postojeća nema. Stepenice je također potrebno izraditi od kamena ili obložiti kamenom zbog estetike. Drvene stupove zamijeniti s ukrasnim betonskim stupovima kako bi se uklopili u izgled građevine. Izvesti armirano betonsku ploču, te kao završnu oblogu staviti kamene ploče ili keramičke pločice u stilu. Ogradu izvesti u skladu s ostatkom objekta, pazeći na materijale koji se koriste, stoga je najbolje koristiti kamen ili opeku kao materijal izgradnje kako bi se estetski uklopilo.

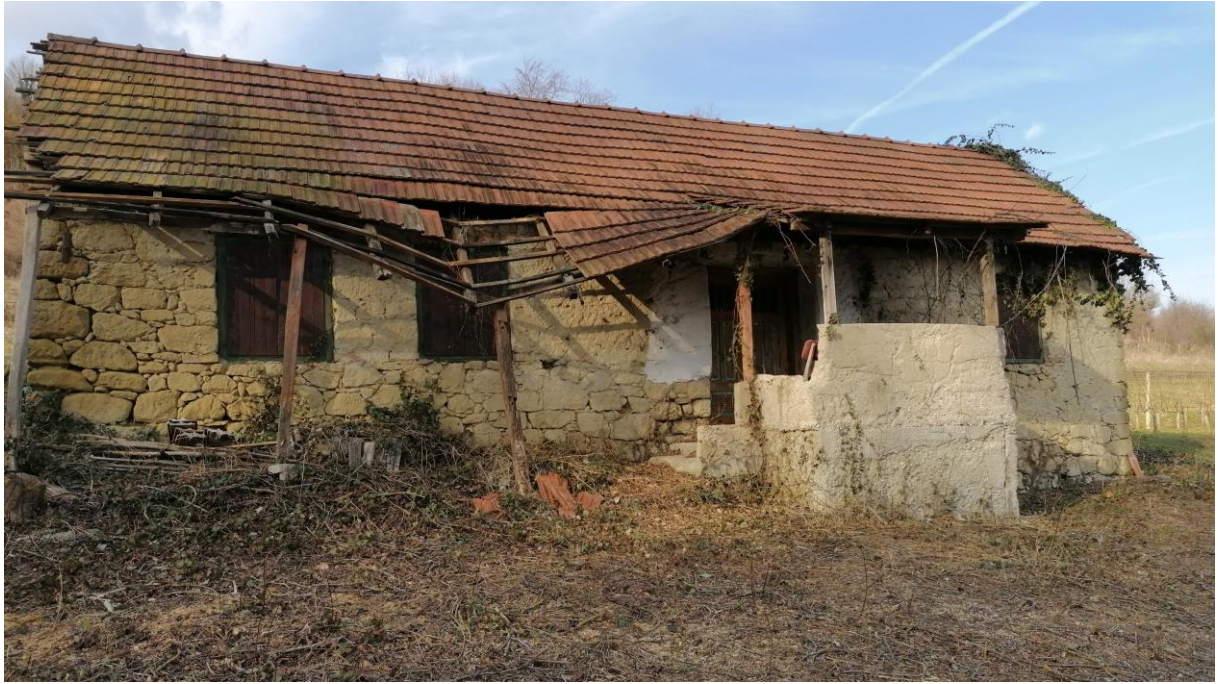
Slika 3.38: Izgled kuće s terasom

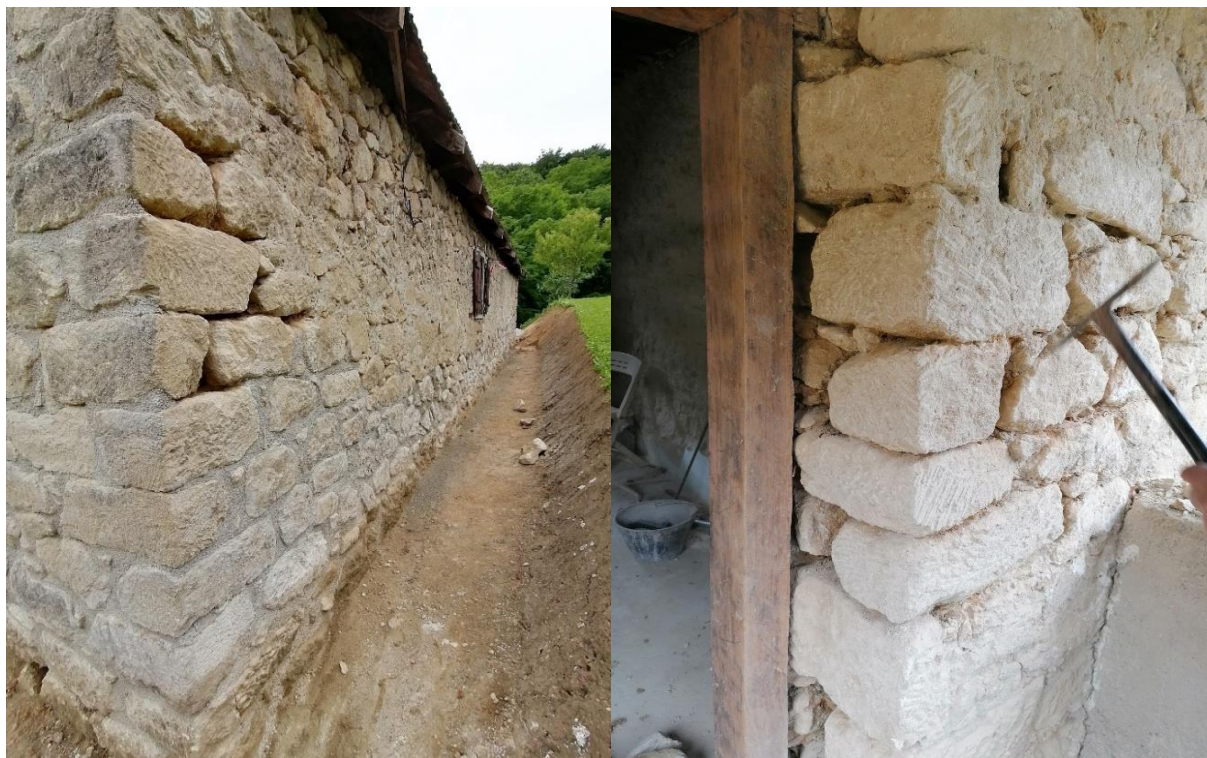
Slika 4.9: Kamene uglovi

„Šarm kamenim kućama daju uglovi (kantuni) koji su se izvodili većim i bolje obrađenim kamenim komadima. Razlozi su konstrukcijski (povezivanje zidova na najosjetljivijim mjestima).“ [10] Slika ispod prikazuje kamene uglove. S obzirom da u vrijeme izgradnje nisu bili poznati vertikalni serklaži, ovakav način gradnje ne zadovoljava važeće propise protupotresnog graditeljstva.

Uglovi zidova mogu se efektivno ojačati štapnim sidrima. Takva sidra izrađuju se od rebraste armature od nehrđajućeg željeza ili koristiti određena antikorozivna sredstva. Promjer takvih šipki je 14 mm do 20 mm, a duljine 1 m do 2 m. Sidra se ugrađuju u prethodno izvedene bušotine. Za takve bušotine nerijetko je potreban specijalni bušački pribor, budući da se radi o kamenim strukturama. Nakon ugradnje sidra, bušotine se ispunjavaju injekcijskim smjesama odozgo prema gore. Za te potrebe uz čeličnu šipku ugrađuju se injekcijska cjevčica. [7]

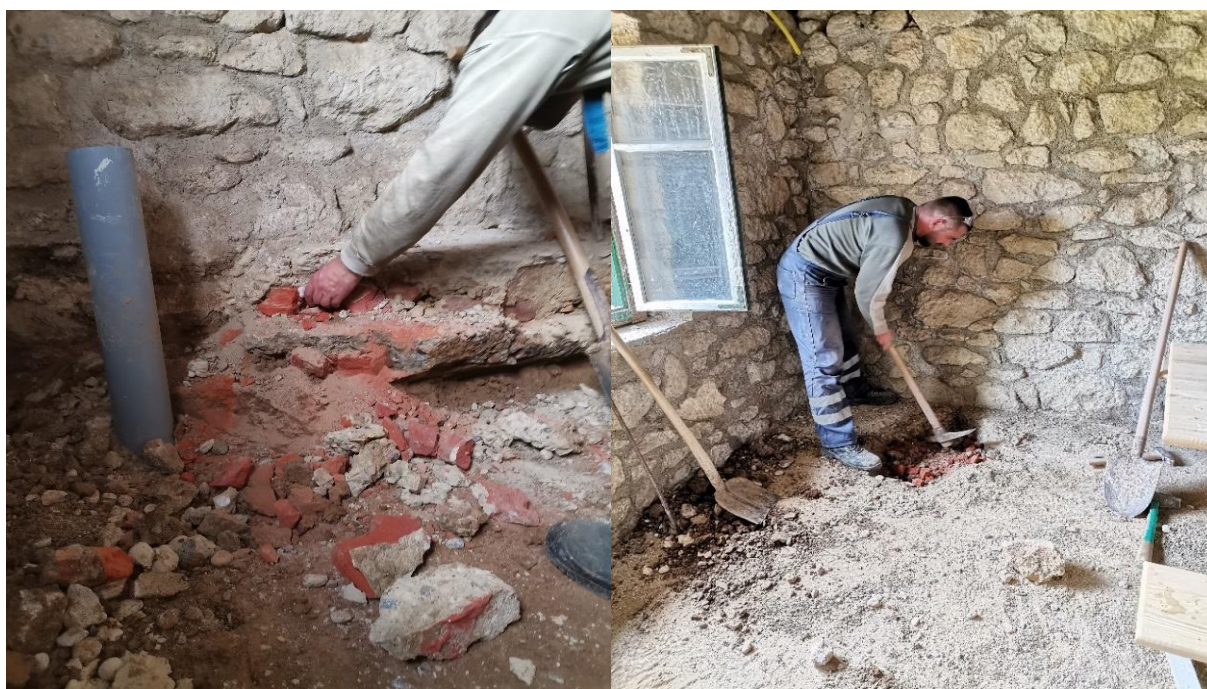
Slika 5.21: Uklanjanje mase od opeke i betona

Beton je bio vrlo čvrst pa njegovo je uklanjanje zahtijevalo popriličan napor. Na temelju toga se može zaključiti da je takva sanacija rađena mnogo kasnije od izgradnje s obzirom da je korišten cement. Međutim, takav način sanacije nije bio adekvatan i učinkovit. Ovakvo rješenje služilo je svrsi s obzirom da je stvaralo poduporu s unutrašnje strane zida i na taj način se odupiralo zemljanoj masi koja je s vanjske strane „gurala“ zid prema unutra. S obzirom da je uklonjena zemljana masa s vanjske strane objekta samim time se smanjilo i horizontalno opterećenje na zid. Zid je saniran na način da je uklonjena masa od opeke i betona te je nakon toga zid otkopan do dna temelja s unutrašnje strane, a potom fugiran kao i svi ostali zidovi.

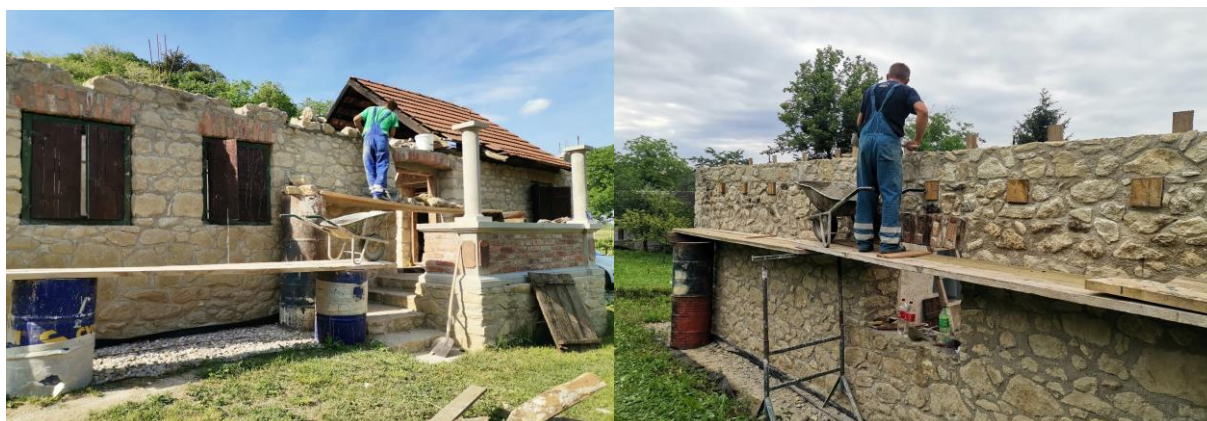
Slika 5.38: Izrada serklaža u drugoj razini

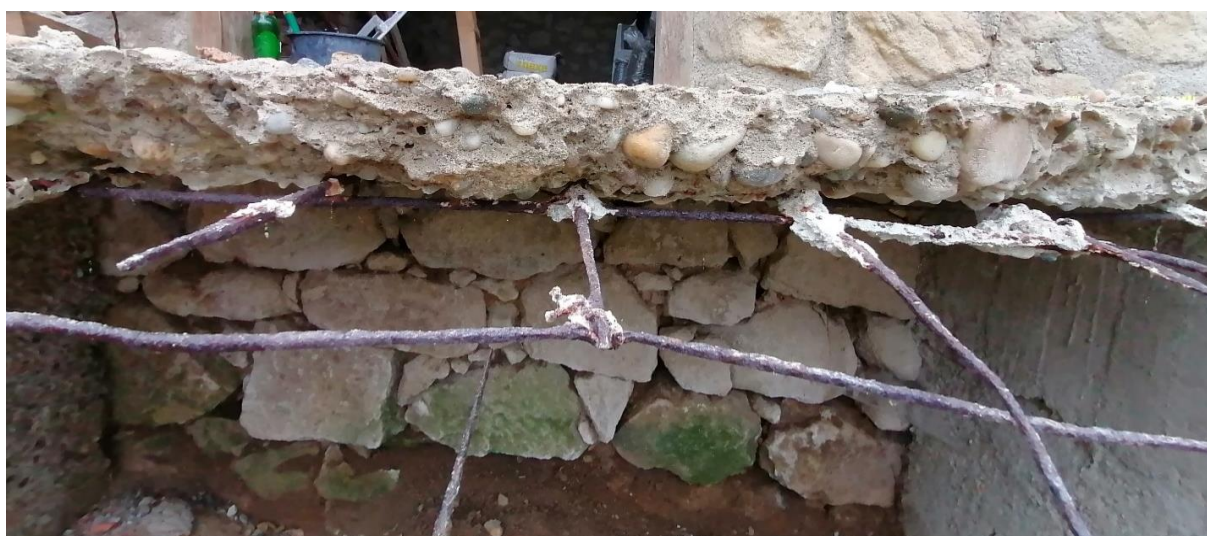
Iako naizgled jednostavan zahvat, izgradnje terase bio je vrlo veliki i složen zahvat. Najprije je trebalo demontirati i srušiti postojeću konstrukciju što se može vidjeti na Slika 5.97. Tlocrt nove terase proširen je za 60 cm (Slika 5.104), no time nije dobiveno značajno više prostora zbog kasnijeg dodavanja široke ograde, ali je postignuta simetrija s obzirom na ulazna vrata. Nova terasa ima kamene temelje zidane od vapnenog kamena i cementnog morta. Betonski zidić koji se nalazio na terasi u funkciji ograde bio je vrlo loše kvalitete, za razliku od zidova ispod. Ploča na terasi izvedena je s armaturnim šipkama, no izvedba i kvaliteta su oskudne. Debljina ploče je jedva 5 cm (Slika 5.97, gore), a armatura je postavljena bez zaštitnog sloja u donjoj zoni. Zbog djelovanja atmosferilija, armatura je u potpunosti korodirala, a načinom na koji je bila postavljena nije ni imala nosivu ulogu. Kod rušenja betonskih zidova stare terase uloženo je mnogo fizičkog napora. Uslijed procesa rušenja odlučeno je da će se materijal koji je nastao prilikom rušenja usitniti i koristiti za ispunu prostora ispod terase, koji je ranije bio šupalj. Time se reciklira materijal i smanjuje utjecaj na okoliš. Prilikom izrade temelja, provučena je perforirana drenažna cijev kako bi se osigurala odvodnja oborinskih voda. Oko cijevi je nasut tučenac, dok se u ostatku koristio otpadni betonski materijal.

Slika 5.97: Rušenje terase
