Master's thesis / Diplomski rad

**PROJEKT OBNOVE POTRESOM
OŠTEĆENE STAMBENE ZGRADE U
ZAGREBU**

Student: **Ivan Šturman, 0336050575** Mentor: **doc. dr. sc. Matija Orešković**

NASLOV RADA NA ENGL. JEZIKU Reconstruction project of an earthquake-damaged residential building in Zagreb

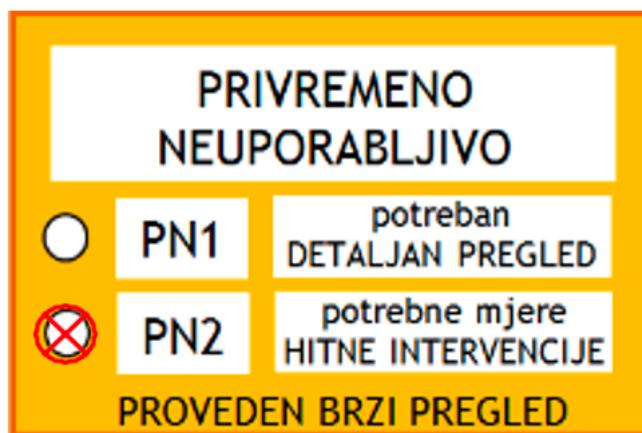
S obzirom na utvrđivanje stupnja oštećenja, predmetna zgrada je prilikom brzog pregleda statičara ocijenjena žutom oznakom : PN2 – Privremeno neuporabljivo – potrebne mjere hitne intervencije.

Slika 20. Žuta naljepnica

Zgrada ima umjerena oštećenja bez opasnosti od urušavanja, ali ne može se upotrebljavati zbog potencijalne opasnosti urušavanja pojedinih elemenata sa same zgrade i opasnosti od razdvajanja vanjskih zidova od međukatne konstrukcije na etaži stropa 1. kata.
