Sanacija asfaltbetonske obloge nasipa HE Čakovec

Master's thesis / Diplomski rad

SANACIJA ASFALT-BETONSKE OBLOGE
NASIPA HE ČAKOVEC

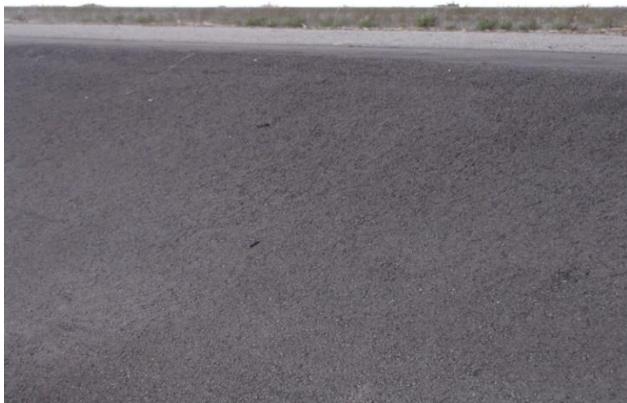
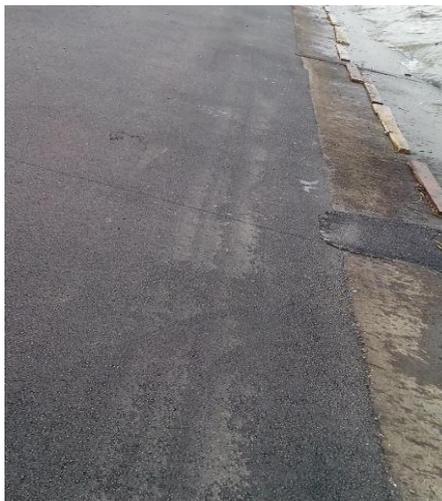
U periodu od 14.9. do 21.10.2015. izveden je vodozaštitni sloj asfalta tipa VAB 8 na dionici A i dionici B i to kao završni sloj debljine 5 cm prema varijanti 1 sanacije i kao podloga za asfaltni mastiks debljine 4 cm prema varijanti 2 sanacije. Na sljedećim slikama prikazan je izvedeni vodozaštitni sloj asfalta tipa VAB 8 neposredno nakon ugradnje.

Slika 6. Vodozaštitni sloj asfalta

Slika 7. Vodozaštitni sloj asfalta

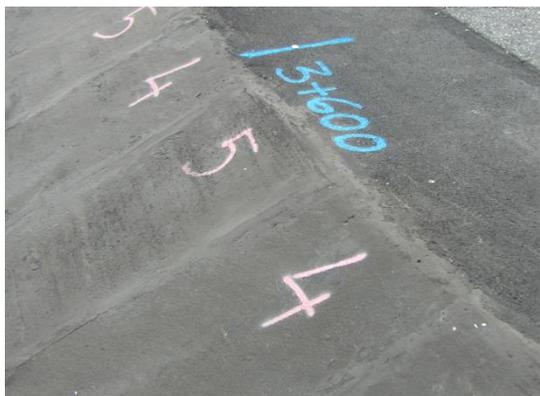
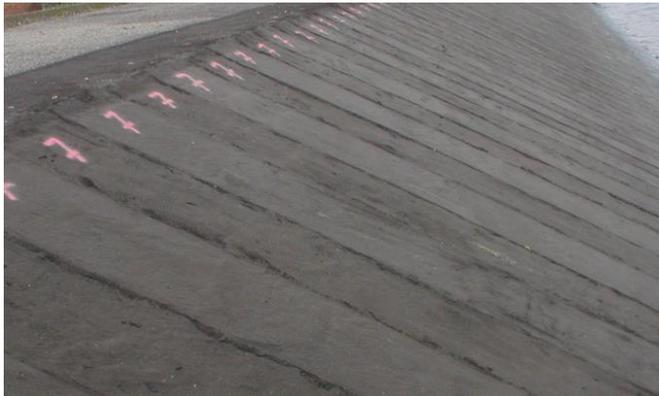
Asfaltni mastiks na obje probne dionice izveden je zbog vremenskih i hidroloških uvjeta sljedeće godine u periodu od 22.8.2016. do 9.9.2016. U sklopu izrade vršen je tehnološki nadzor osiguranje i kontrola kvalitete. Na sljedećim slikama prikazan je izvedeni asfaltni mastiks neposredno nakon ugradnje.

Slika 8. Asfaltni mastiks

Slika 9. Asfaltni mastiks

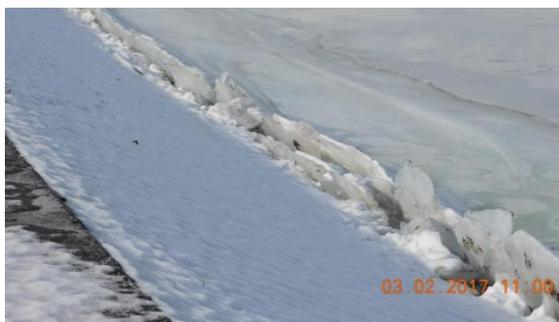
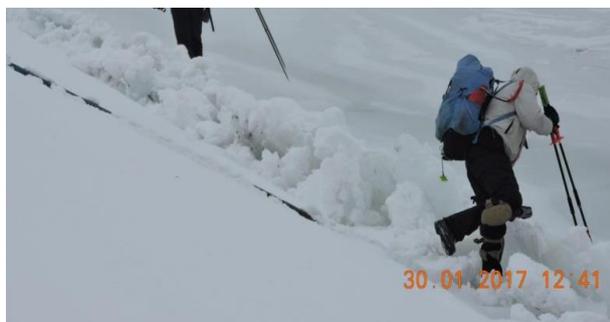
Slika 10. Snijeg na probnim dionicama

Slika 11. Snijeg na probnim dionicama

Obilaskom neposredno nakon otapanja snijega i leda na izvedenim probnim dionicama nisu uočena oštećenja.

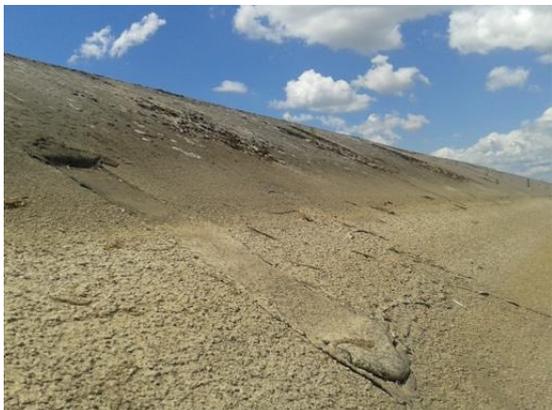
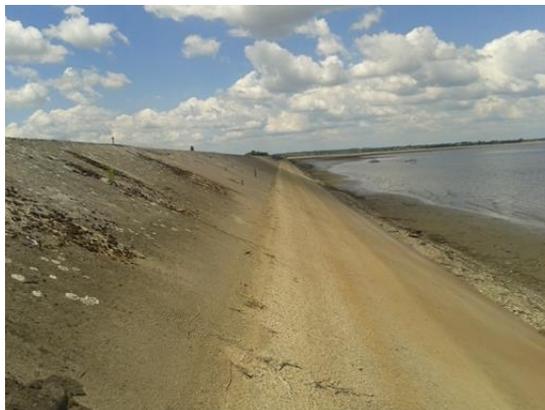
Slika 18. Stanje obloge prije sanacije

Slika 19. Stanje obloge prije sanacije

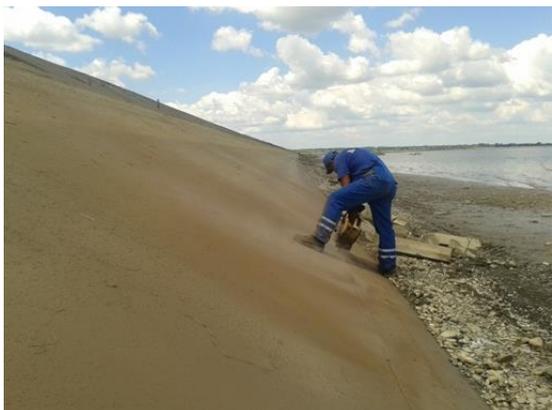
Slika 20. Zarezivanje uzdužnog „šlica“ na granici zahvata

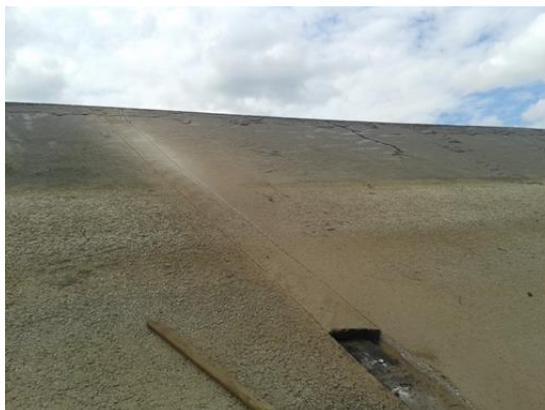
Slika 21. Zarezivanje poprečnog „šlica“

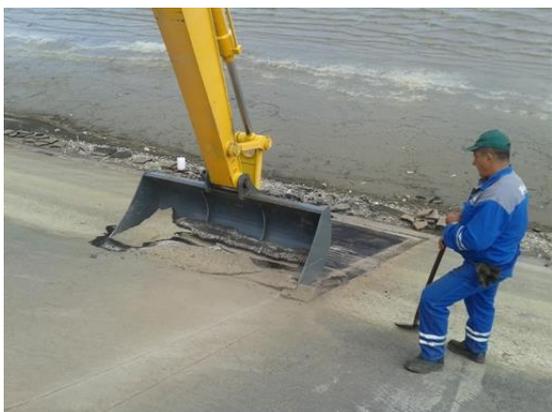
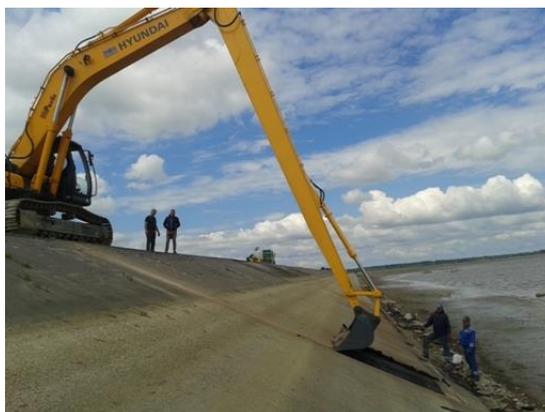
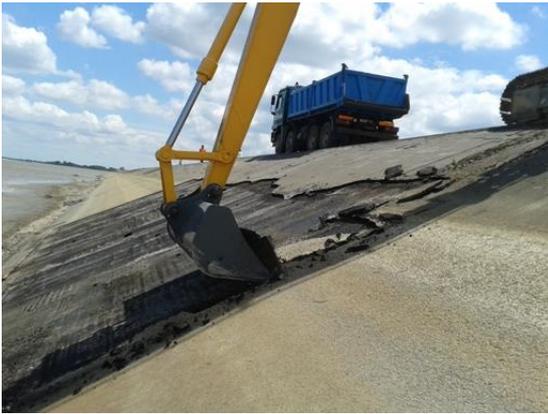
Slika 22. Uklanjanje oštećene asfalt-betonske obloge struganjem korpom bagera (donja zona)

Slika 23. Uklanjanje oštećene asfalt-betonske obloge struganjem korpom bagera (donja zona)

Slika 24. Uklanjanje oštećene asfalt-betonske obloge struganjem korpom bagera (donja zona)

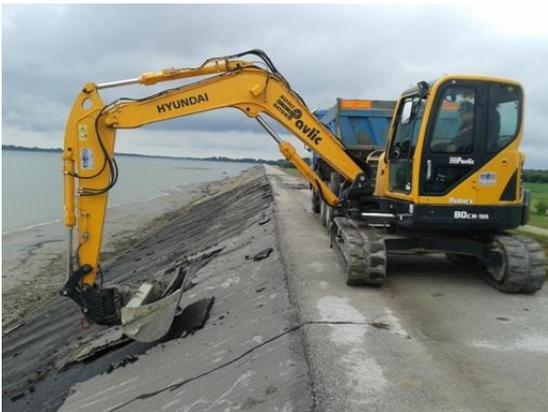
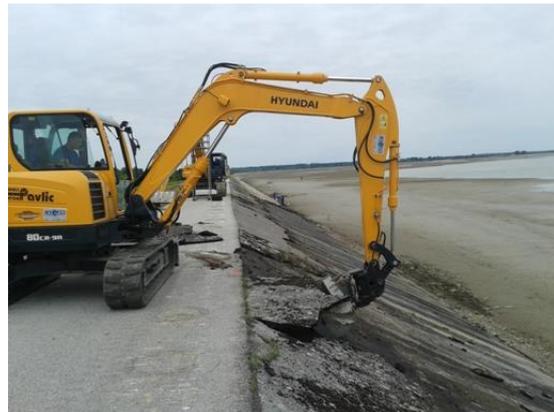
Slika 26. Uklanjanje oštećene asfalt-betonske obloge struganjem korpom bagera (gornja zona)

Slika 27. Uklanjanje oštećene asfalt-betonske obloge struganjem korpom bagera (gornja zona)

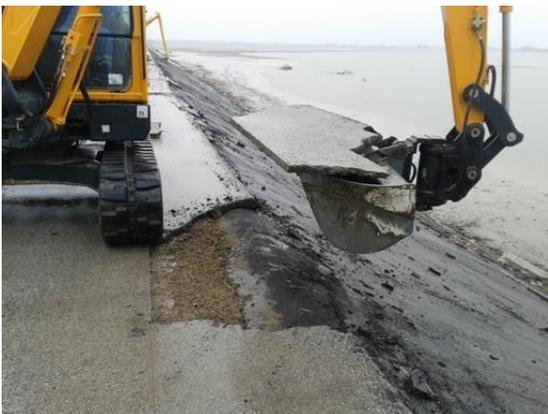
Slika 28. „Otvaranje“ detalja podvučenog vodonepropusnog sloja na kruni nasipa

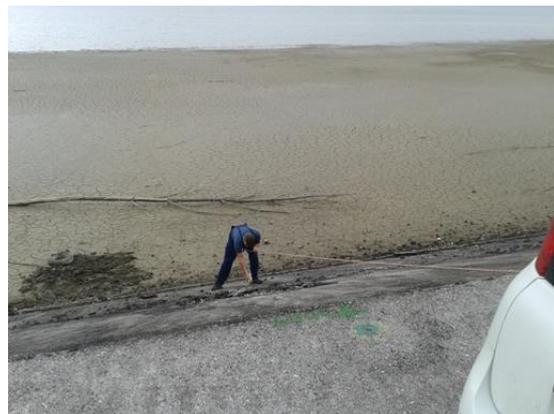
Slika 29. Označavanje granica plošnih oštećenja nosivog asfaltnog sloja

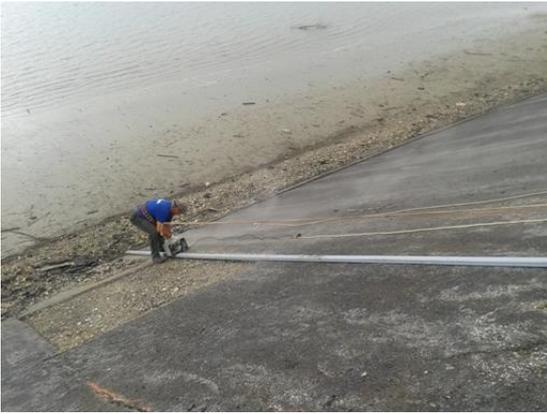
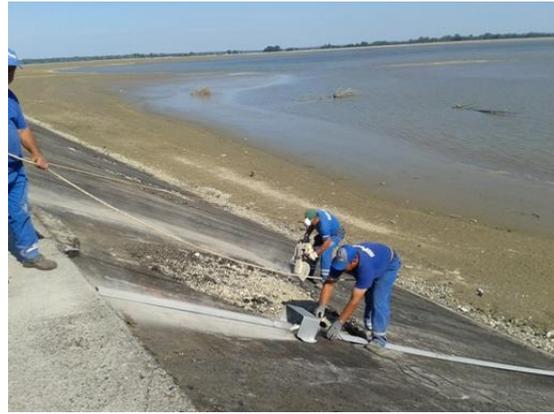
Slika 30. Zarezivanje rubova plošnih oštećenja

Slika 31. Zarezivanje rubova plošnih oštećenja

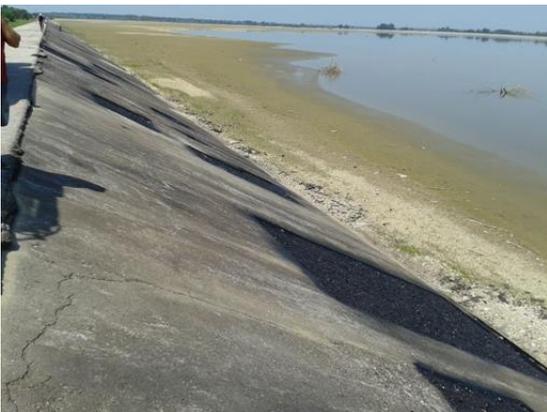
Slika 32. Uređena i bit. emulzijom prešpricana podloga plošnih oštećenja

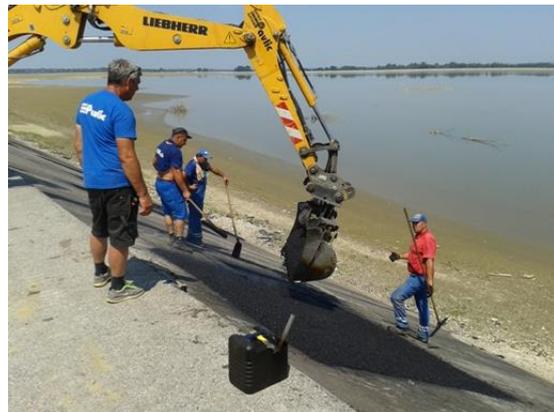
Slika 33. Ugradnja asfalta na mjestima plošnih oštećenja

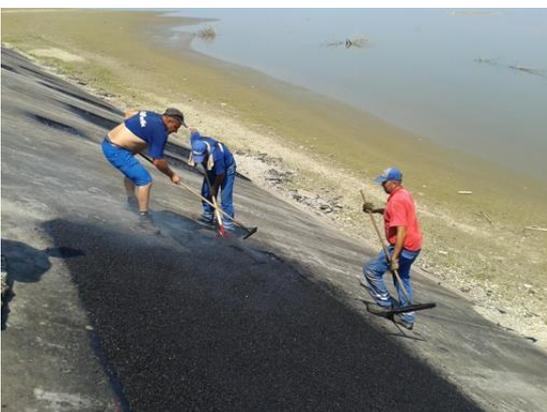
Slika 34. Ručno razastiranje i planiranje asfaltne mješavine na mjestima plošnih oštećenja

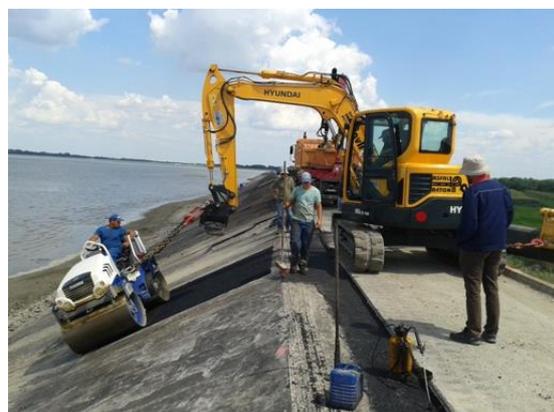
Slika 35. Zbijanje asfalta na mjestima plošnih oštećenja

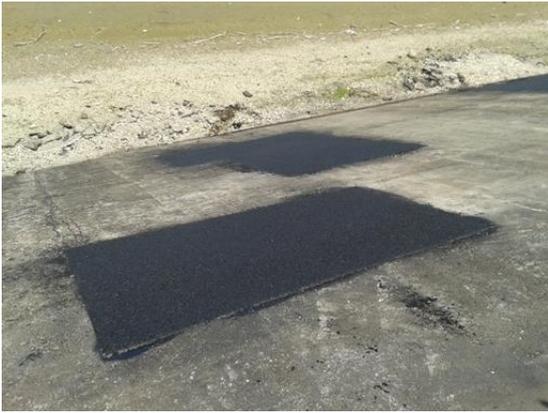
Slika 36. Sanirana površina na mjestima plošnih oštećenja

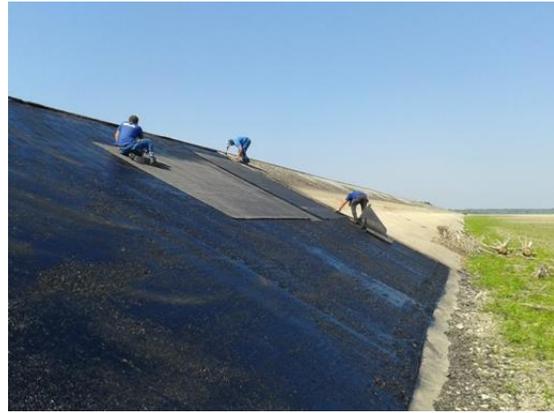
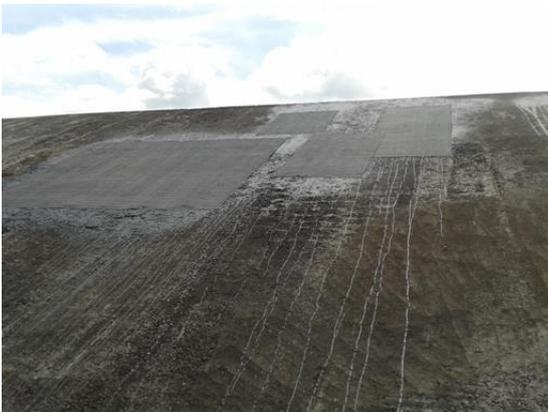
Slika 37. Ugradnja mreže za armiranje asfalta na mjestima saniranih površina plošnih oštećenja

Slika 38. Ugrađene mreže za armiranje asfalta na mjestima saniranih površina plošnih oštećenja

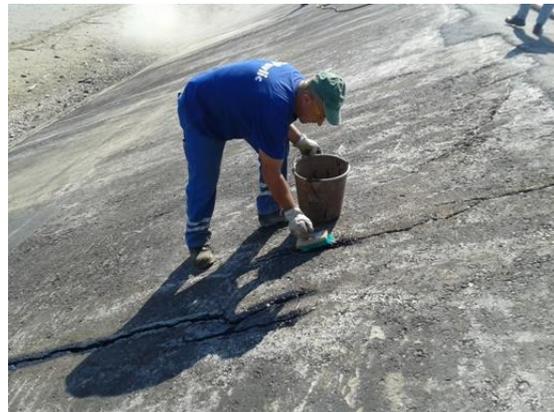
Slika 39. Nanašanje „primera“ na mjestima strukturnih pukotina

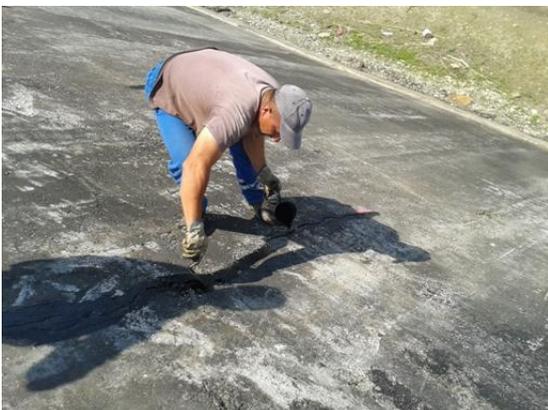
Slika 40. Zapunjavanje strukturnih pukotina vrućom polimernom bitumenskom masom

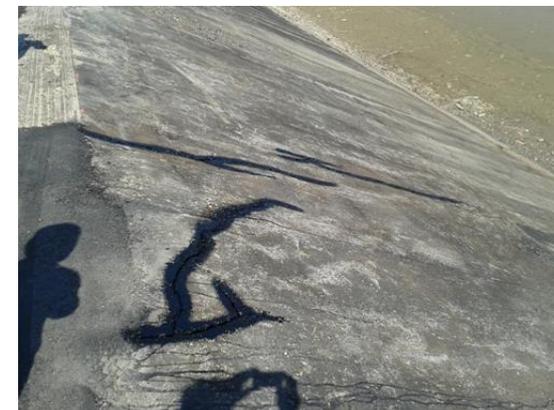
Slika 41. Sanirane strukturne pukotine

Drugi postupak sanacije: Plošna oštećenja će se sanirati sa izrezivanjem pravilnih ploha koja se režu pod kutom od 45° te nakon toga ugrađuje asfalt AC 16 surf 50/70. Pukotinska oštećenja će se sanirati sa izrezivanjem pravilnih utora pod kutom od 45°, nakon čega će se zapuniti sa asfaltom AC 8 surf PmB 40/100-65. Nakon zapunjavanja pukotine sa asfaltom preko pukotine će se postaviti geotekstil minimalnog preklopa 25 cm od osi pukotine, tj. minimalno širine 50 cm. Nakon eventualne sanacije i preuzimanja nosivog sloja od strane nadzornog inženjera, površina će se oprati vodom pod tlakom (miniwash). Na spojeve starog i novog sloja asfaltbetonske obloge će se nanijeti masa za radne spojeve (bituplast). Nakon sušenja površine, špricanjem će se nanosi polimerom modificirana bitumenska emulzija i bitumenska mješavina. Podloga mora biti stabilna, nosiva, ravna, suha i čista, bez nevezanog materijala, preuzeta od nadzornog inženjera. Količina bitumenske emulzije za prskanje podloge definirana je u ugovornom troškovniku. Pri prskanju podloge, bitumenska polimer emulzija mora se ugrijati na 70 °C . Prskanje emulzije u pripreмноj fazi nanosi se 8 sati prije početka asfaltiranja do konačnog sušenja prije početka asfaltiranja, dakle danas za sutra. Prskanje podloge bitumenskom emulzijom na temperaturi zraka ili podloge nižoj od +5 °C nije dopušteno. Ugradnja bitumenske mješavine na poprskanu podlogu smije započeti tek po završetku faze „razbijanja“ emulzije, odnosno sušenja.

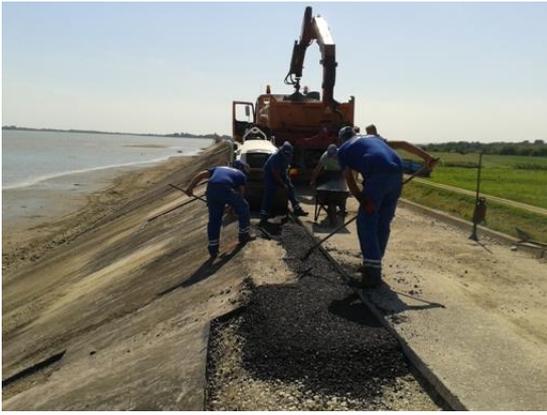
Slika 42. Ugradnja asfaltne mješavine - priprema podloge za vodonepropusni asfaltni sloj

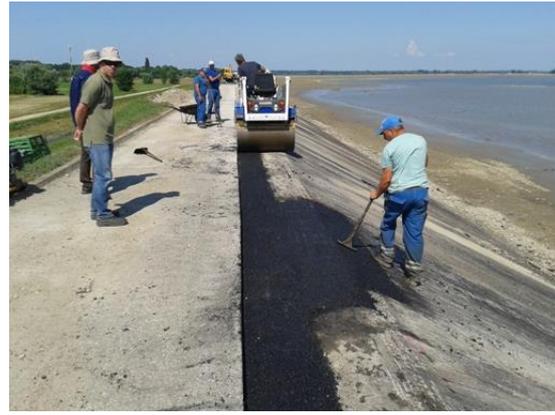
Slika 43. Zbijanje asfalta na kruni nasipa - priprema podloge za vodonepropusni asfaltni sloj

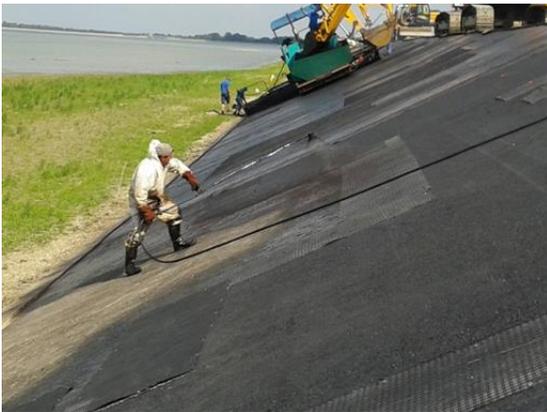
Slika 44. Špricanje polimerne bitumenske kationske emulzije na pripremljenu podlogu

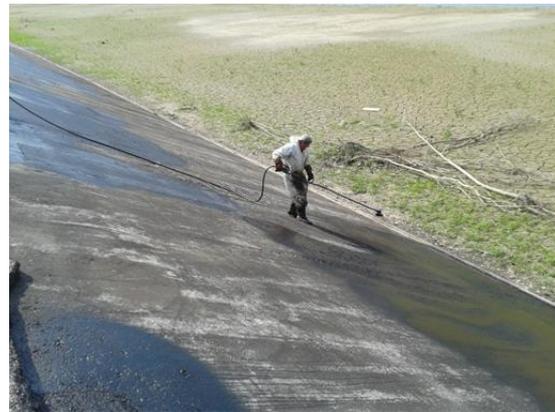
Slika 45. Špricanje polimerne bitumenske kationske emulzije na pripremljenu podlogu

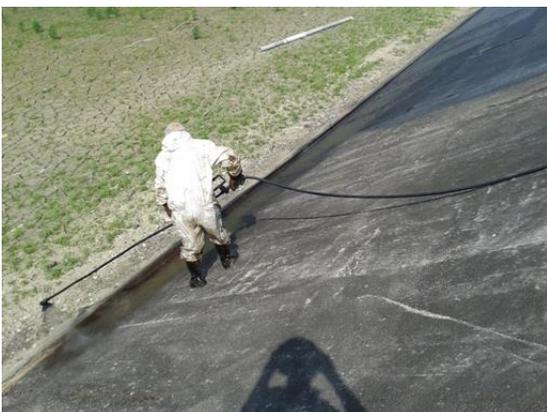
Slika 46. Špricanje polimerne bitumenske kationske emulzije na uzdužni rub na dnu zahvata

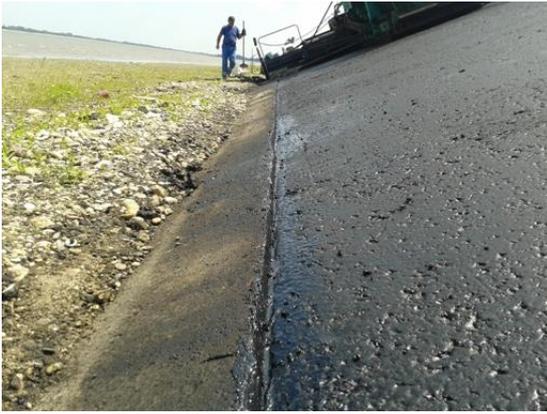
Slika 48. Uzdužni spoj na dnu zahvata kvalitetno premazan hladnom bitumenskom pastom

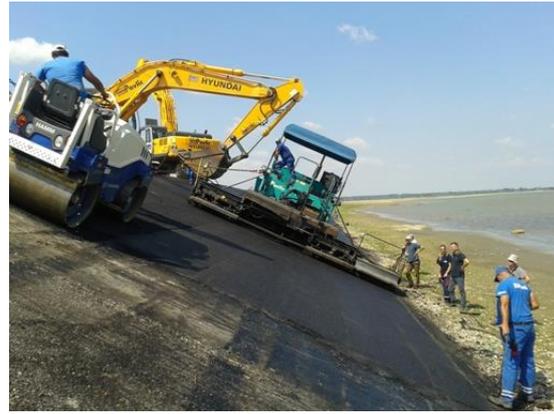
Slika 49. Ugradnja asfaltne mješavine vodoneprop. sloja obloge nasipa finišerom (donja zona)

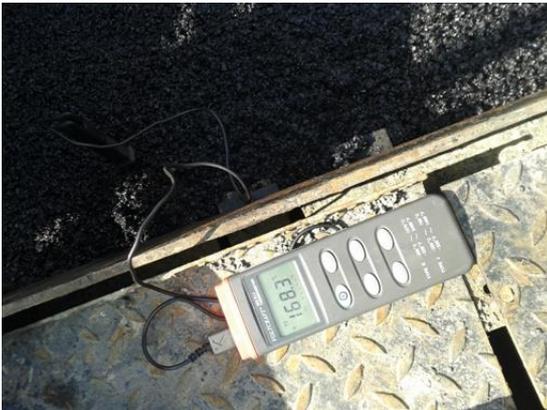
Slika 50. Mjerenje temperature asfaltne mješavine kod puža finišera

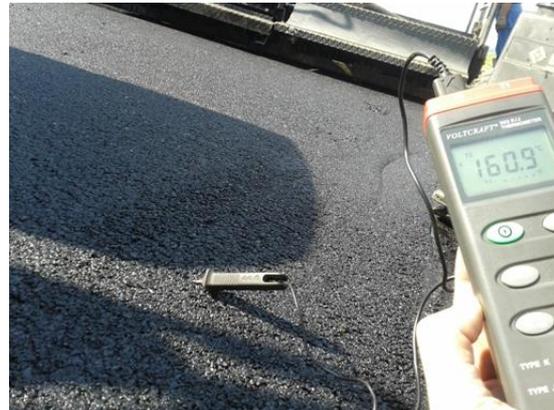
Slika 51. Mjerenje temperature asfaltne mješavine u sloju (neposredno iza finišera)

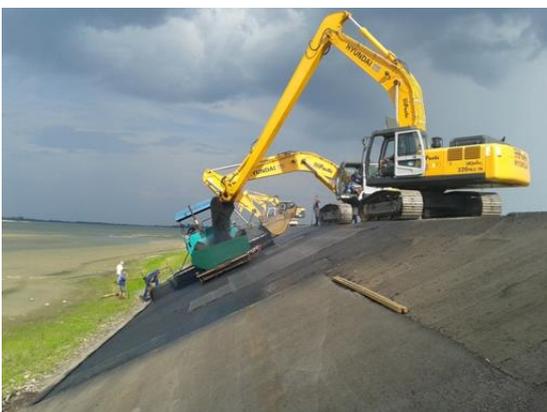
Slika 52. Doziranje asfaltne mješavine u sanduk finišera pomoću „korpe“ bagera

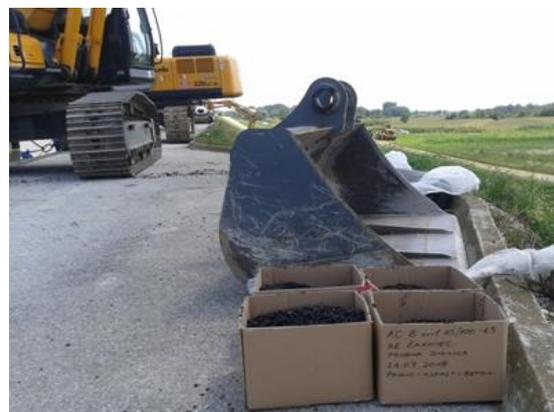
Slika 53. Uzorci asfaltnih mješavina uzorkovani u sklopu kontrolnih ispitivanja

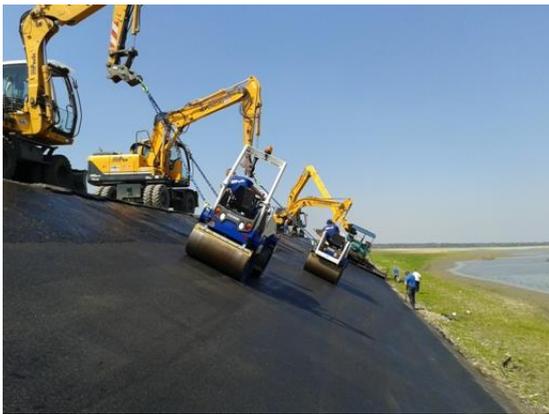
Slika 54. Zbijanje asfaltne mješavine vodoneprop. asfaltnog sloja (donja zona)

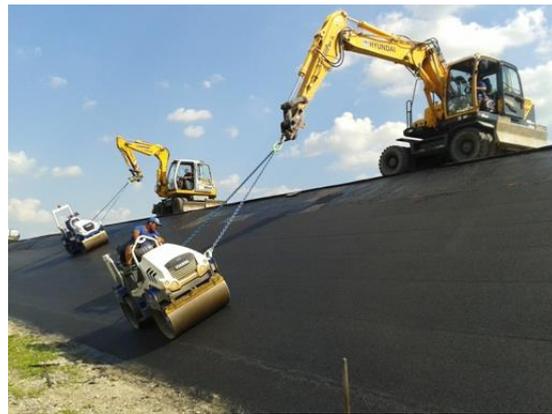
Slika 55. Zbijanje asfaltne mješavine vodoneprop. asfaltnog sloja (donja zona)

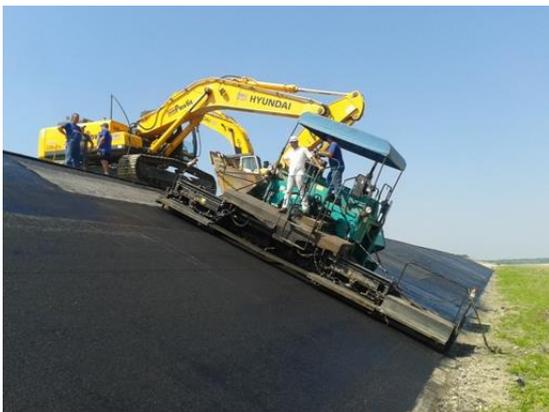
Slika 56. Ugradnja asfaltne mješavine vodoneprop. asfaltnog sloja (donja zona)

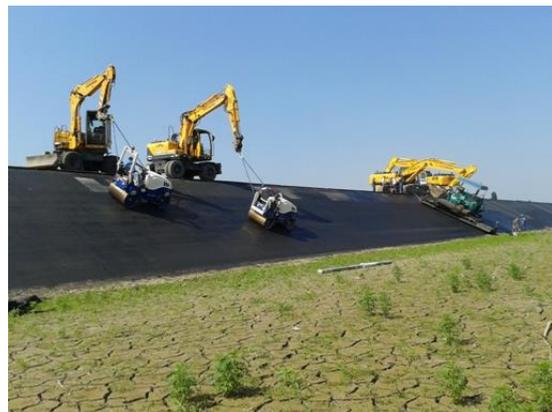
Slika 57. Zbijanje asfaltne mješavine vodoneprop. asfaltnog sloja (donja zona)

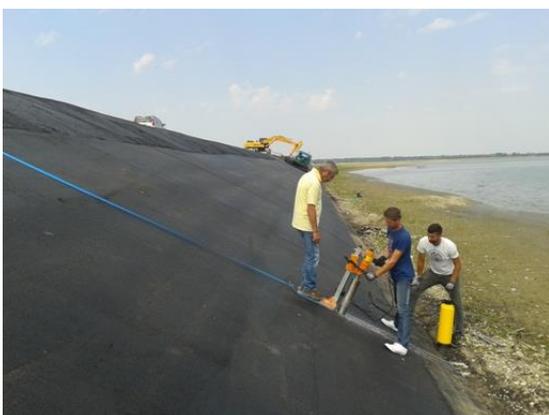
Slika 58. Uzorkovanje uzoraka iz ugrađenog asfaltnog sloja bušenjem

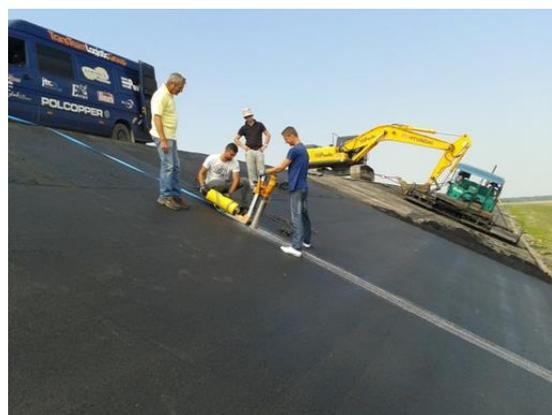
Slika 59. Uzorkovanje uzoraka iz ugrađenog asfaltnog sloja bušenjem

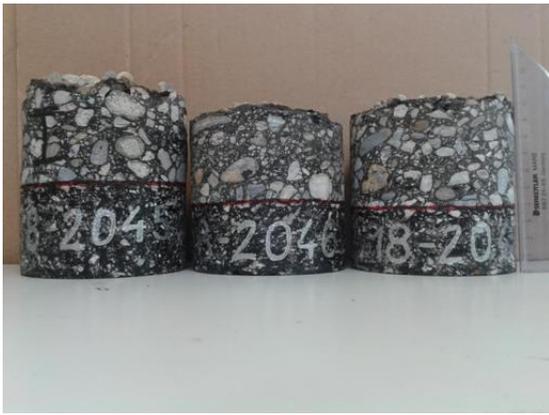
Slika 60. Izvađeni uzorci iz ugrađenog asfaltnog sloja (vodonepropusni + nosivi sloj)

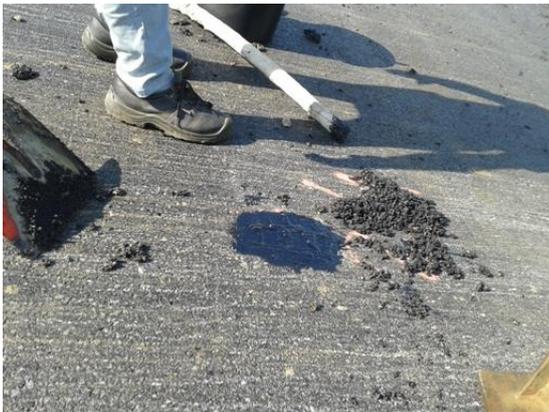
Slika 62. Propisno saniranje pozicija uzimanja uzoraka iz sloja bušenjem

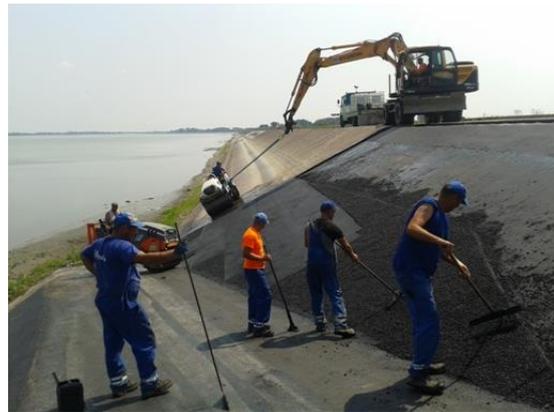
Slika 63. Izvedba novog vodonepropusnog asfaltnog sloja na dijelu ulazno - silazne rampe

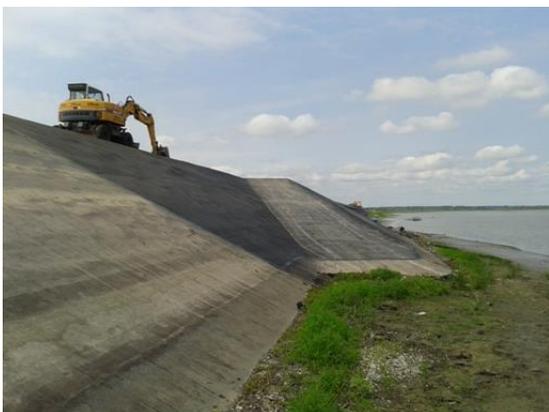
Slika 64. Izvedeni novi vodonepropusni asfaltni sloj na dijelu ulazno - silazne rampe

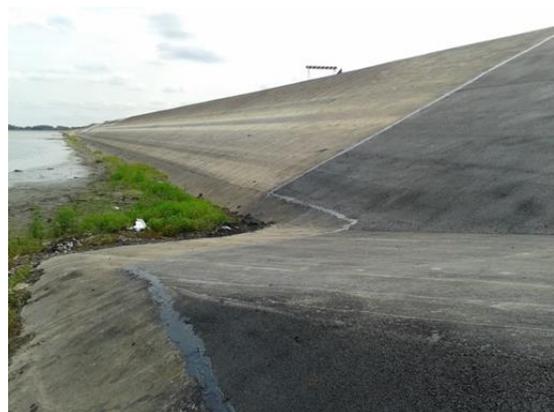
Slika 65. Premazani svi radni spojevi na dijelu ulazno - silazne rampe

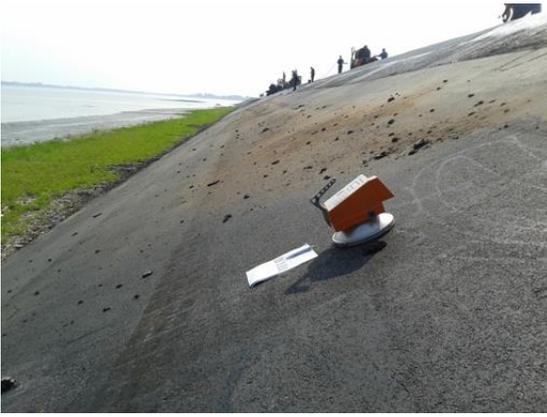
Slika 66. Mjerenje zbijenosti ugrađenog vodoneprop. asfaltnog sloja neraznom metodom

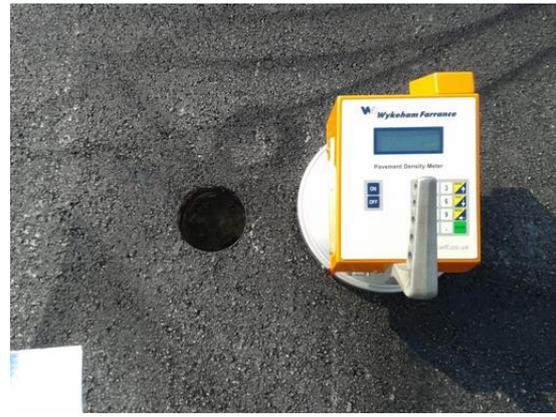
Slika 67. Mjerenje zbijenosti neraznom metodom na mjestu bušenja (usporedba rezultata)

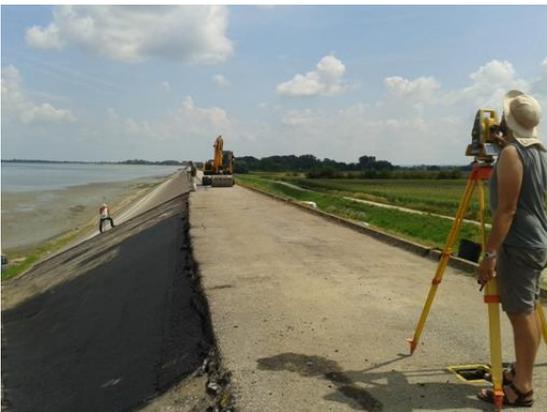
Slika 68. Provedba geodetskih mjerenja u toku izvedbe radova

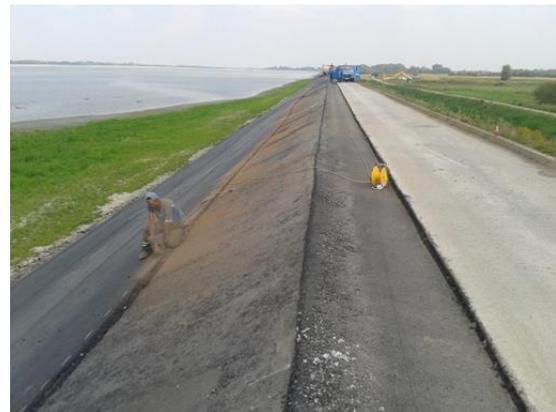
Slika 69. Zarezivanje uzdužnog spoja (spoj donje i gornje zone obloge nasipa)

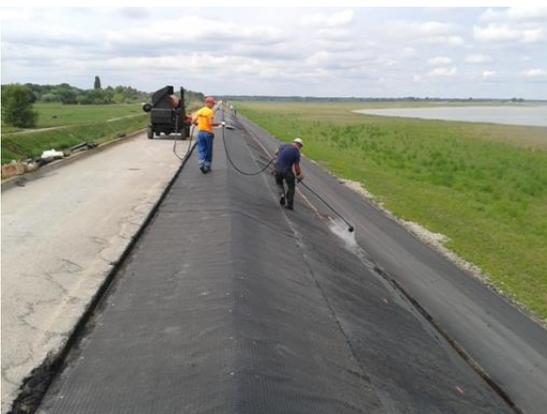
Slika 70. Špricanje uzdužnog radnog spoja polimernom bitumenskom emulzijom

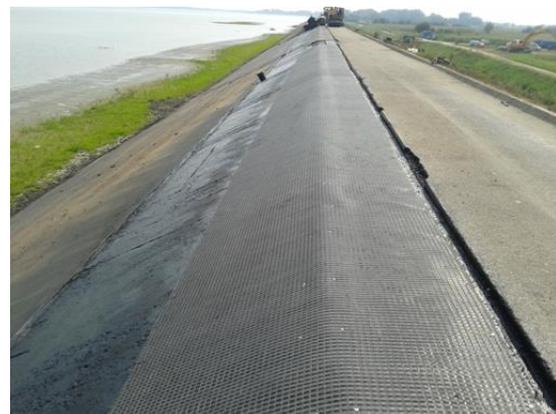
Slika 71. Detalj postavljene mreže za armiranje asfalta na spoju kosine i krune nasipa (š=2m)

Nakon pripreme podloge za asfaltiranje potrebno je postaviti geomrežu, koji se postavlja 1 m po kruni nasipa i 1 m po pokosu nasipa za postupak sanacije pod točkom „Shema 2: Detalj pričvršćenja mreže na spoj krune i pokosa nasipa“ na koju se ugrađuje asfalt. Geomreža je kompozit koji se sastoji od istegnute polipropilenske mreže na koju je termički spojen netkani geotekstil. Na pukotinskim oštećenjima nosivog (prvog) sloja postavlja se geomreža u širini od minimalno 50 cm. Geomreža mora imati vlačnu čvrstoću min. 100 kN/m¹, sa veličinom otvora od 4 x 4 cm. Nakon postavljanja geomreže ponovno će se poprskati ista površina sa polimerom modificirana bitumenska emulzija.

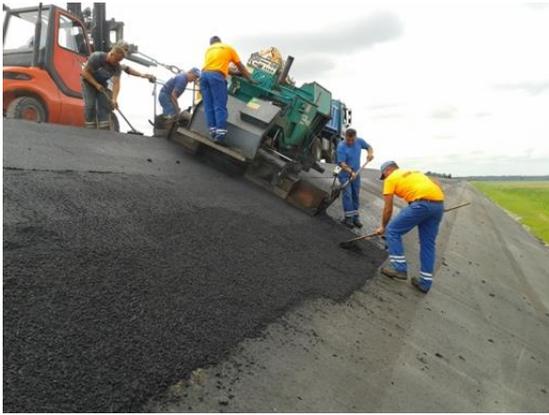
Slika 72. Ugradnja asfaltne mješavine vodoneprop. asfaltnog sloja na kosini nasipa (gornja zona)

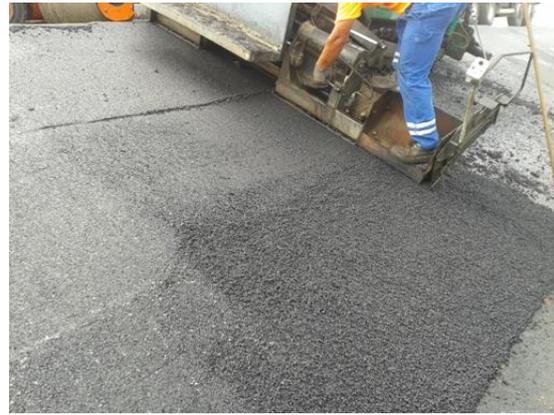
Slika 73. Detalj ručne ugradnje (gornja zona je mjestimično šira od pegle finišera)

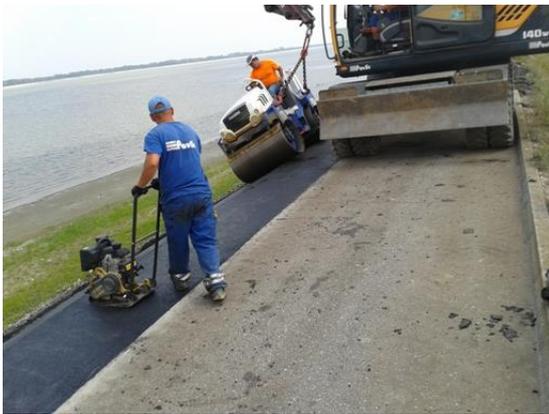
Slika 74. Zbijanje asfaltne mješavine vodoneprop. asfaltnog sloja na kosini i kruni nasipa

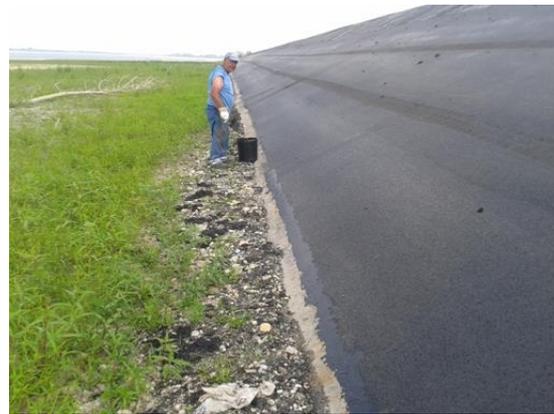
Slika 75. Ugradnja hladne bitumenske polimerne mase na uzdužnom spoju na dnu zahvata

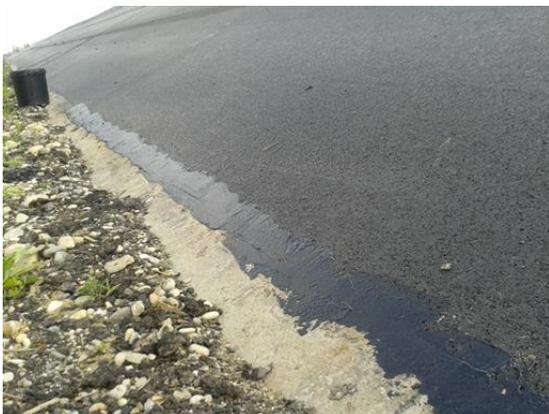
Slika 76. Kvalitetno premazan uzdužni sloj na dnu granice zahvata

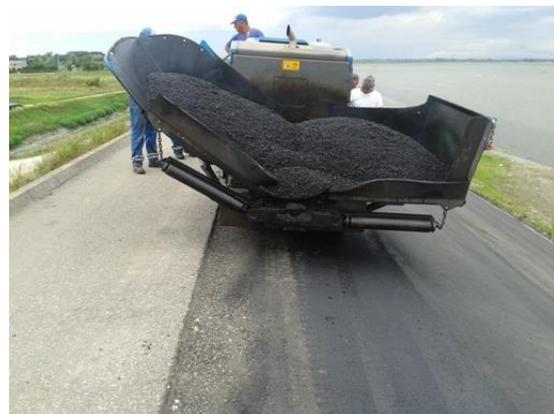
Slika 77. Ugradnja asfaltne mješavine nosivo - habajućeg sloja na kruni nasipa (š=1,6 m)

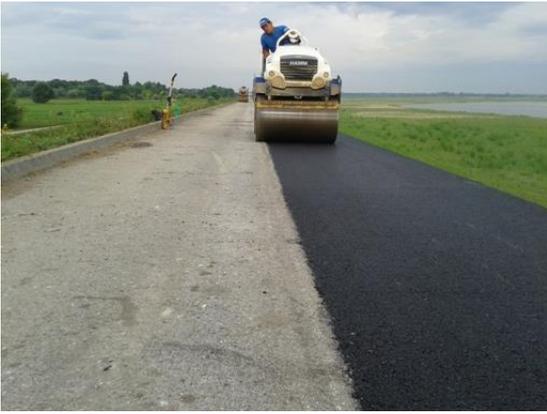
Slika 78. Zbijanje nosivo - habajućeg asfaltnog sloja na kruni nasipa (š=1,6 m)

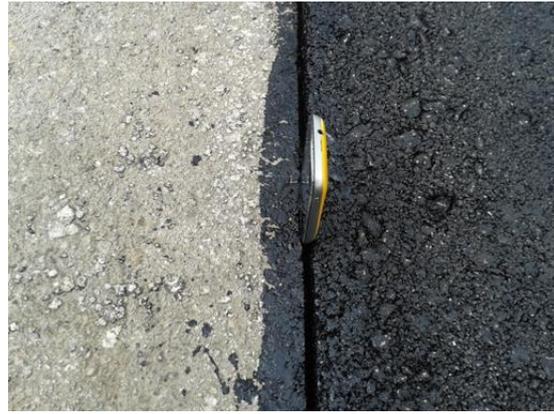
Slika 79. Detalj zarezanog uzdužnog radnog spoja na kruni nasipa (š=1 cm)

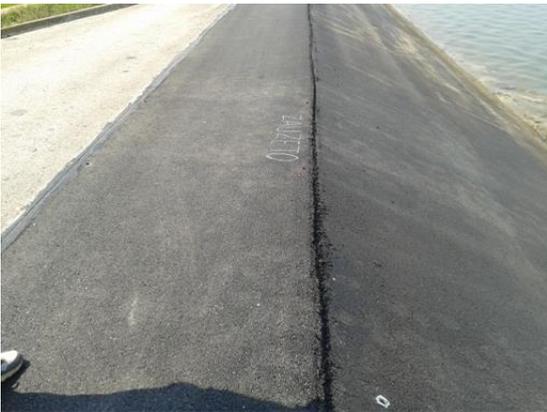
Slika 80. Detalj zapunjenog uzdužnog radnog spoja na kruni nasipa

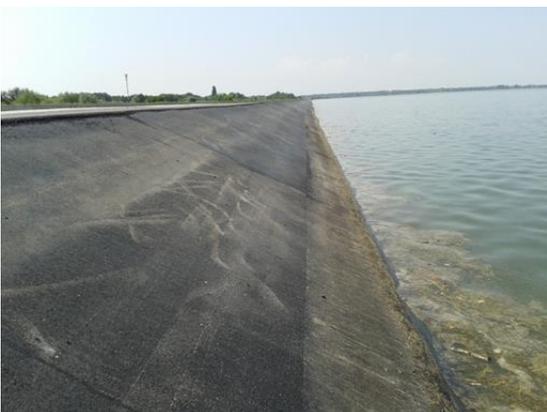
Slika 82. Detalj završenih radova na zamjeni asfalt-betonske obloge kosine nasipa (pri radnoj koti vodostaja akumulacije)

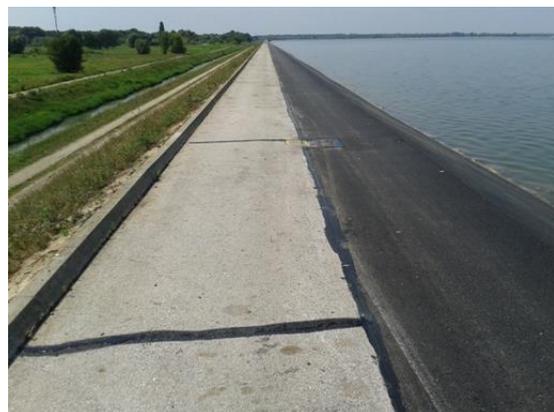
Slika 83. Detalj završenih radova na zamjeni nosivo-habajućeg asfaltnog sloja na kruni nasipa š=1,6 m

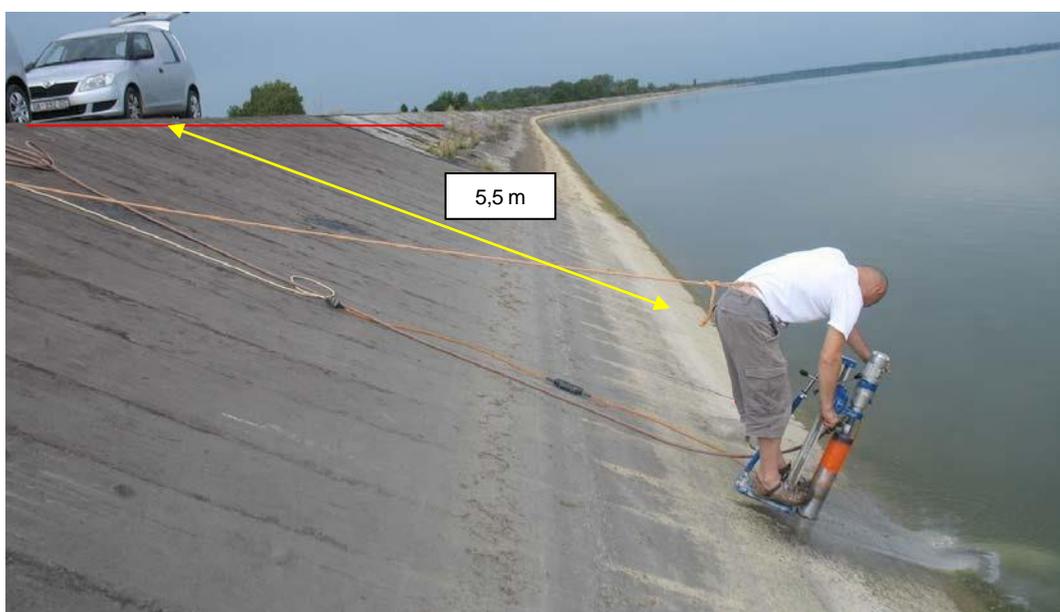
Prema Programu dodatnih ispitivanja asfalt-betonske obloge nasipa br. 72560-1168/17 od lipnja 2017. (Institut IGH d.d.), te prema Narudžbenici br. N-2S12-1/17 AM od 29.05.2017. (HEP- proizvodnja d.o.o.), na zahtjev Naručitelja Institut IGH d.d. je dana 14.07.2017. pristupio uzimanju uzoraka promjera \varnothing 100 mm bušenjem na predmetnoj građevini (Slika 84). Uzorkovanje je provedeno uz prisustvo predstavnika Naručitelja.

Slika 84. Bušenje uzoraka \varnothing 100 mm na asfalt-betonskoj oblozi nasipa

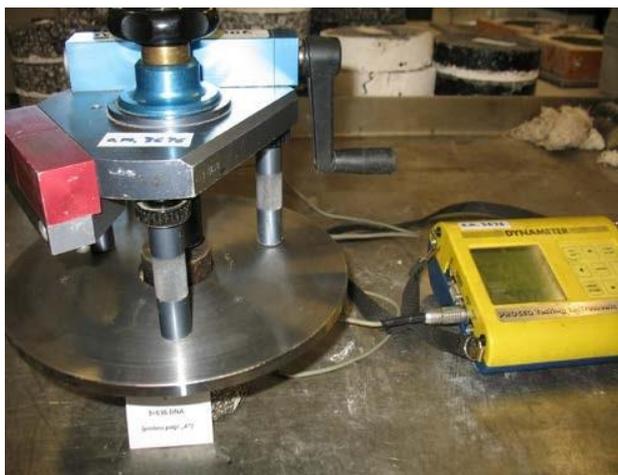
Ukupno je ispitana povezanost na 8 uzoraka promjera \varnothing 100 mm, na način da je u centralnom dijelu površine uzoraka zarezana površina promjera \varnothing 50 mm (Slike 86. i 87.), na kojoj je određena povezanost slojeva, na ispitnoj temperaturi od 10 °C.

Slika 86. Uređaj za ispitivanje

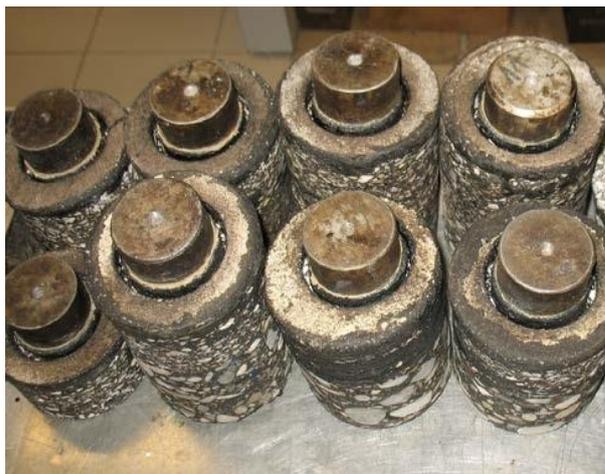
Slika 87. Uzorci za ispitivanje povezanosti

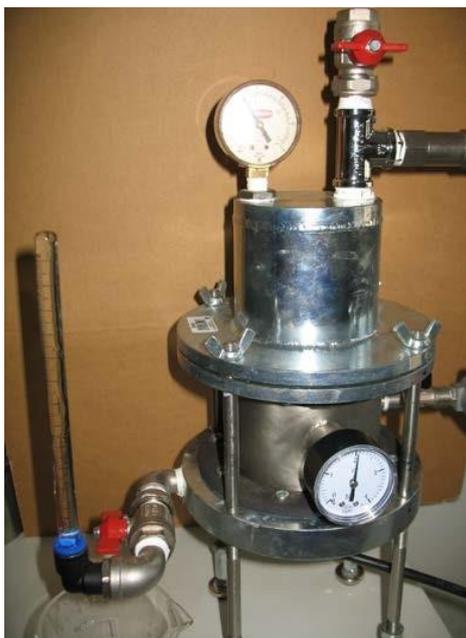
Uzorci su ispitani na uređaju za ispitivanje vodopropusnosti (Slika 90), sa spriječenim bočnim procijeđivanjem, pod tlakom od 1,0 bara, na prethodno u vakuumu vodozasićenom uzorku. Bočno procijeđivanje je spriječeno gumenom brtvom koja se tlači pritiskom od 2 bara (Slika 91).

Slika 90. Uređaj za određivanje vodopropusnosti

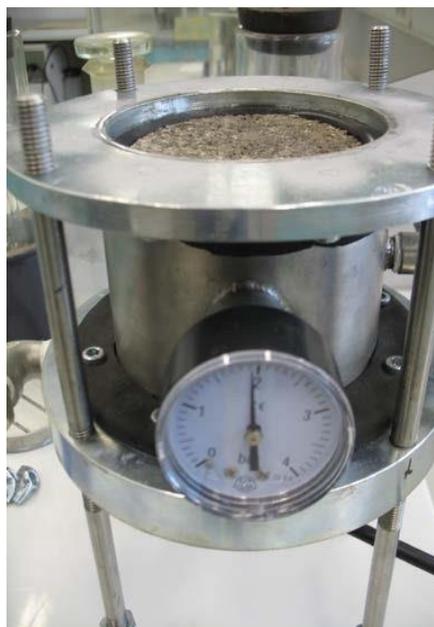
Slika 91. Bočno brtvljenje uzorka (2 bara)
