Sanacija asfaltbetonske obloge nasipa HE Čakovec

Master's thesis / Diplomski rad

DIPLOMSKI RAD br. **094/GRD/2023**

SANACIJA ASFALT-BETONSKE OBLOGE
NASIPA HE ČAKOVEC

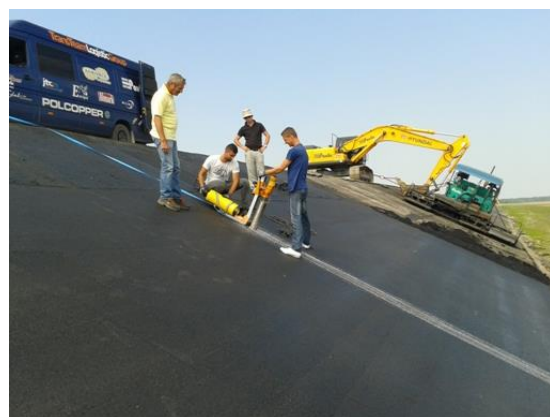
Slika 59. Uzorkovanje uzoraka iz ugrađenog asfaltnog sloja bušenjem

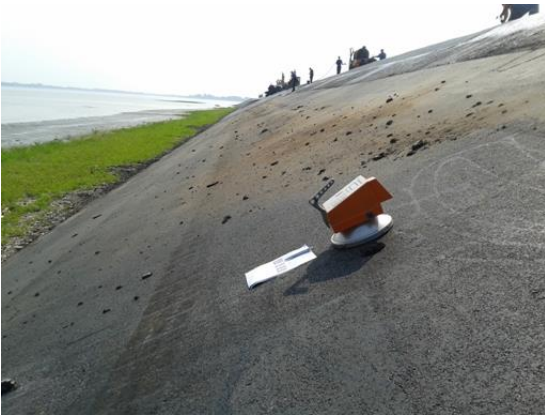
Slika 66. Mjerenje zbijenosti ugrađenog vodoneprop. asfaltnog sloja neraznom metodom

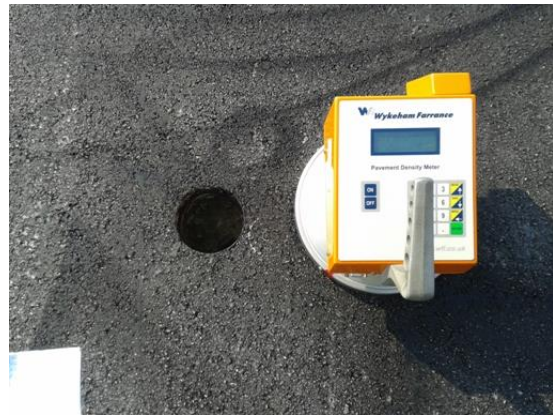
Slika 67. Mjerenje zbijenosti neraznom metodom na mjestu bušenja (usporedba rezultata)

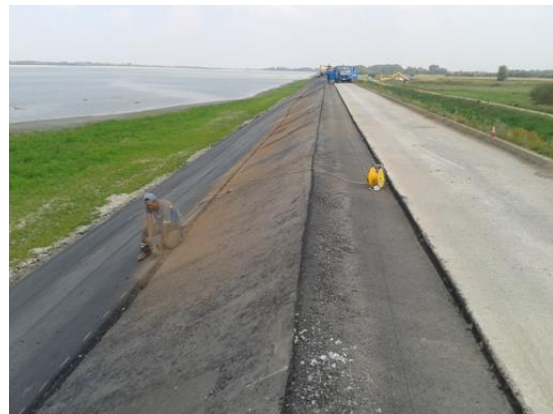
Slika 69. Zarezivanje uzdužnog spoja (spoj donje i gornje zone obloge nasipa)

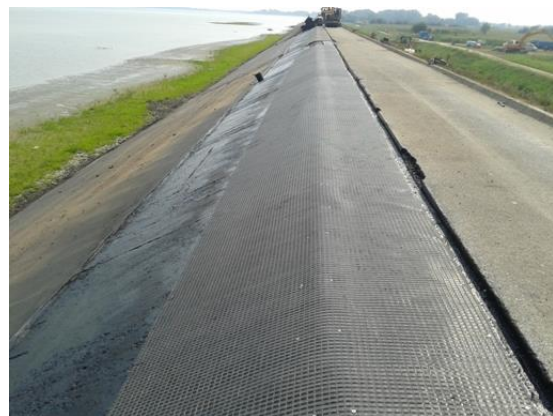
Slika 71. Detalj postavljene mreže za armiranje asfalta na spoju kosine i krune nasipa (š=2m)

Nakon pripreme podloge za asfaltiranje potrebno je postaviti geomrežu, koji se postavlja 1 m po kruni nasipa i 1 m po pokosu nasipa za postupak sanacije pod točkom „Shema 2: Detalj pričvršćenja mreže na spoj krune i pokosa nasipa“ na koju se ugrađuje asfalt. Geomreža je kompozit koji se sastoji od istegnute polipropilenske mreže na koju je termički spojen netkani geotekstil. Na pukotinskim oštećenjima nosivog (prvog) sloja postavlja se geomreža u širini od minimalno 50 cm. Geomreža mora imati vlačnu čvrstoću min. 100 kN/m¹, sa veličinom otvora od 4 x 4 cm. Nakon postavljanja geomreže ponovno će se poprskati ista površina sa polimerom modificirana bitumenska emulzija.
