Master's thesis / Diplomski rad

DIPLOMSKI RAD br. **094/GRD/2023**

SANACIJA ASFALT-BETONSKE OBLOGE
NASIPA HE ČAKOVEC

Mladen Hozjak

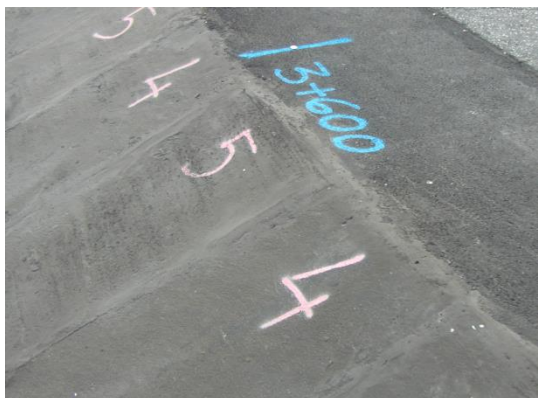
Asfaltni mastiks na obje probne dionice izveden je zbog vremenskih i hidroloških uvjeta sljedeće godine u periodu od 22.8.2016. do 9.9.2016. U sklopu izrade vršen je tehnološki nadzor osiguranje i kontrola kvalitete. Na sljedećim slikama prikazan je izvedeni asfaltni mastiks neposredno nakon ugradnje.

Slika 8. Asfaltni mastiks

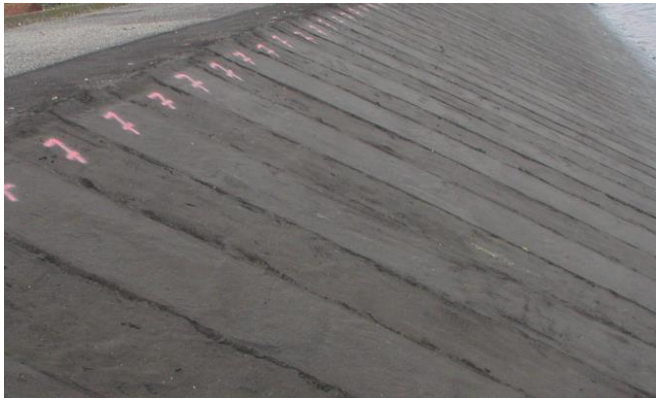
Slika 9. Asfaltni mastiks

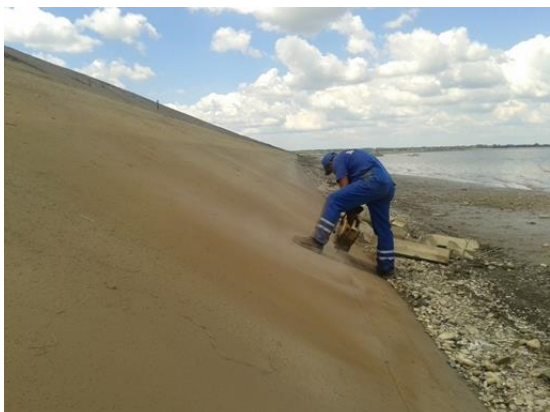
Slika 20. Zarezivanje uzdužnog „šlica“ na granici zahvata

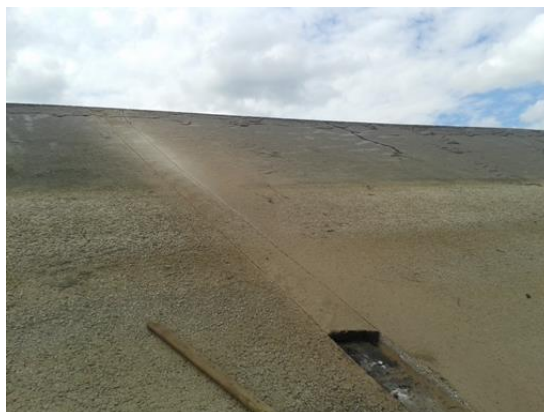
Slika 21. Zarezivanje poprečnog „šlica“

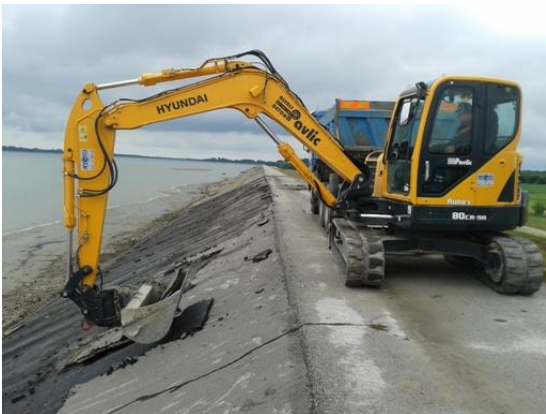
Slika 26. Uklanjanje oštećene asfalt-betonske obloge struganjem korpom bagera (gornja zona)

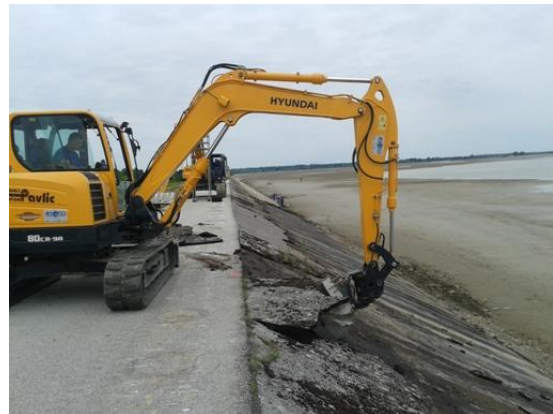
Slika 27. Uklanjanje oštećene asfalt-betonske obloge struganjem korpom bagera (gornja zona)

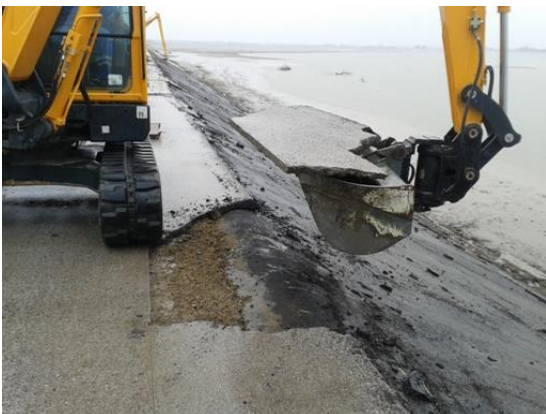
Slika 28. „Otvaranje“ detalja podvučenog vodonepropusnog sloja na kruni nasipa

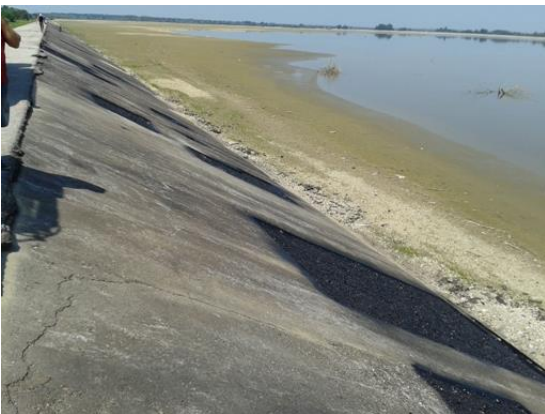
Slika 32. Uređena i bit. emulzijom prešpricana podloga plošnih oštećenja

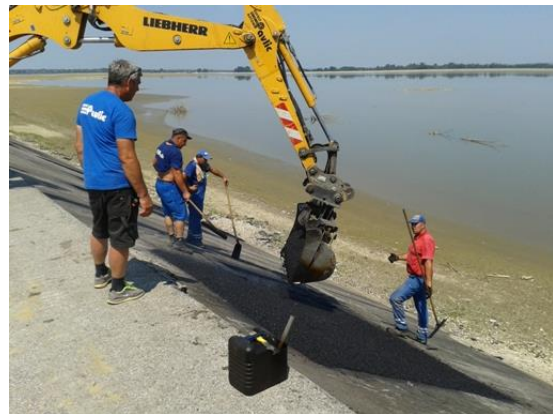
Slika 33. Ugradnja asfalta na mjestima plošnih oštećenja

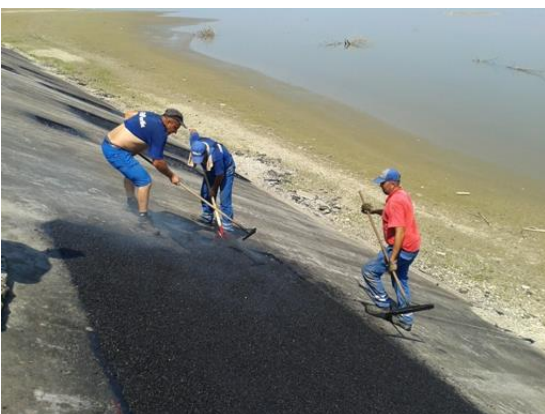
Slika 34. Ručno razastiranje i planiranje asfaltne mješavine na mjestima plošnih oštećenja

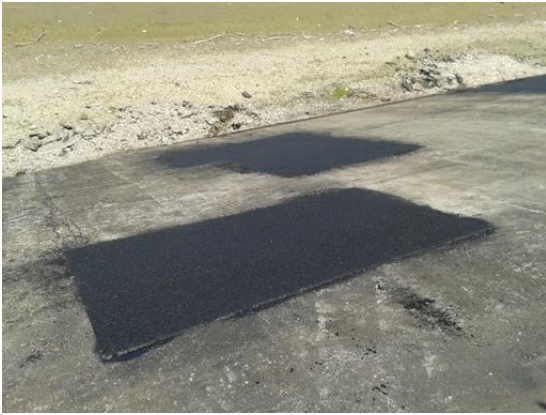
Slika 36. Sanirana površina na mjestima plošnih oštećenja

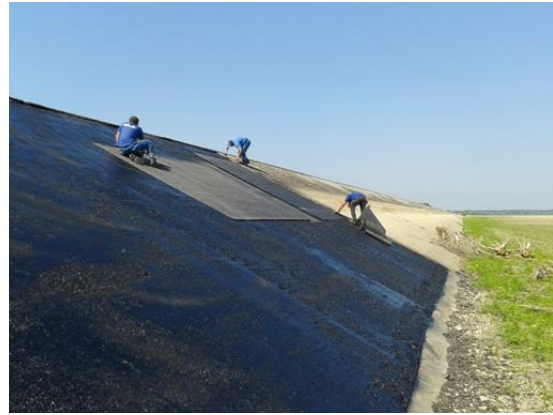
Slika 37. Ugradnja mreže za armiranje asfalta na mjestima saniranih površina plošnih oštećenja
