Sanacija stambene zgrade oštećene potresom u Zagrebu

Master's thesis / Diplomski rad

2021

NASLOV RADA NA ENGL. JEZIKU Rehabilitation of an earthquake-damaged residential building in Zagreb

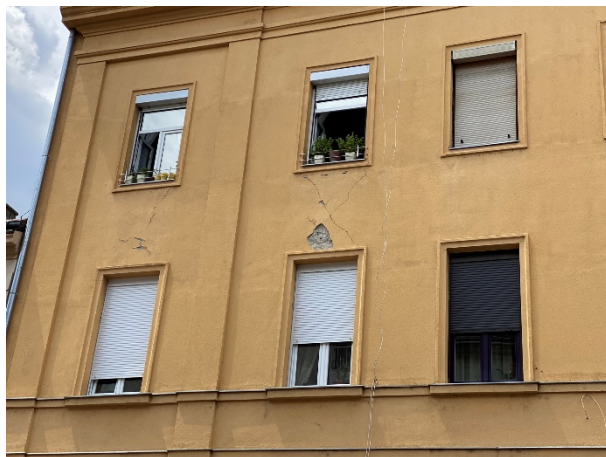
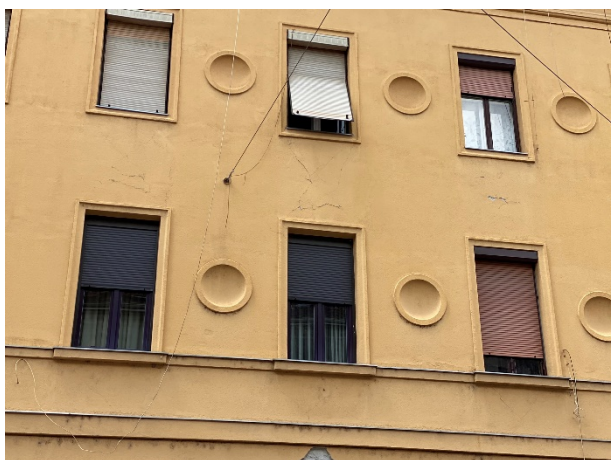
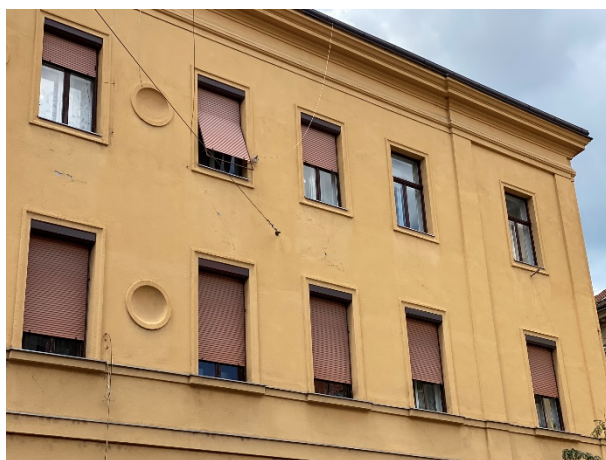
Slika 12. Istočno pročelje zgrade

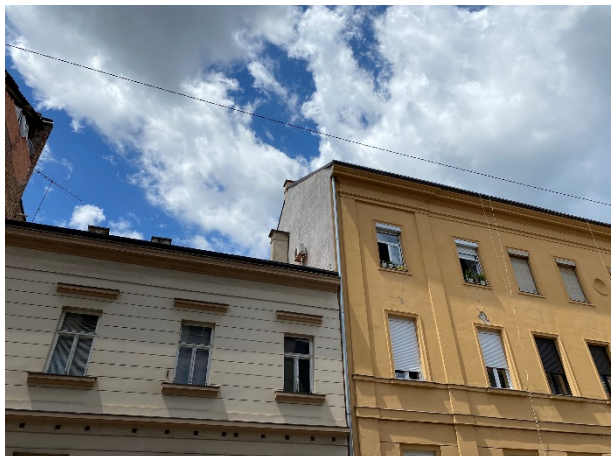
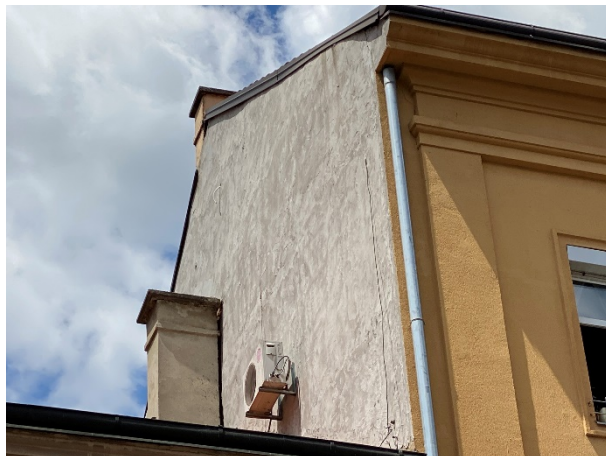
Slika 13. Južno pročelje zgrade, zabatni zid
