# Obnova i revitalizacija crkve Uznesenja Blažene Djevice Marije u Gori na Banovini

Master's thesis / Diplomski rad

2021

**OBNOVA I REVITALIZACIJA CRKVE**  
**UZNESENJA BLAŽENE DJEVICE MARIJE U**  
**GORI NA BANOVINI**

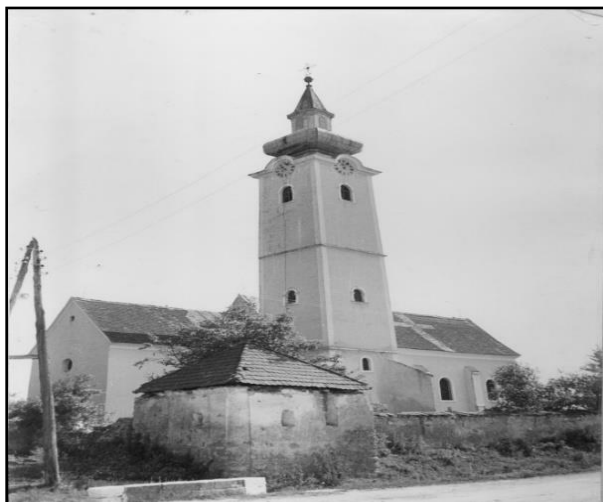
*Slika 6. Pogled na crkvu i cinktor*

Na sredini 19 stoljeća crkva doživljava još jednu veću obnovu, pretpostavlja se da se zbog povećanja stanovništva povećala i potreba za većim prostorom crkve. Crkva se proširila po dužini tako da su nadograđeni zidovi i krovšte te je povećana sakristija. Slika broj 6 (Slika 6.) prikazuje visinsku razliku između starog i dograđenog novog krova.

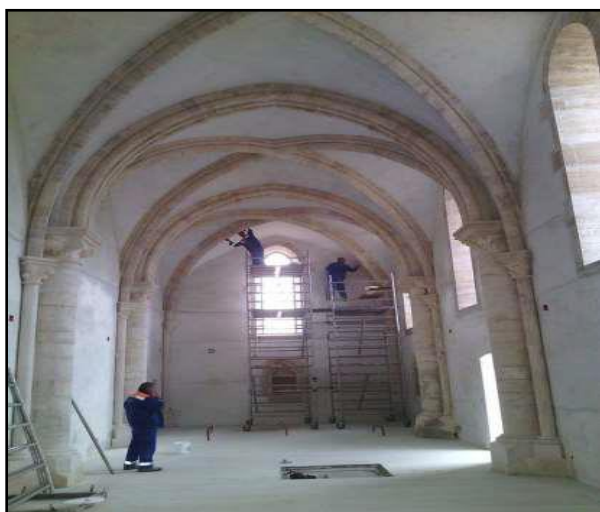
Nakon žbukanja crkve načinom „pod žlicu” zidovi su bojani bijelom vapnenom bojom u dva sloja. Ličeni su samo žbukani dijelovi interijera, kamena plastika ne (Slika 86,87.).

*Slika 86. Ličenje interijera*

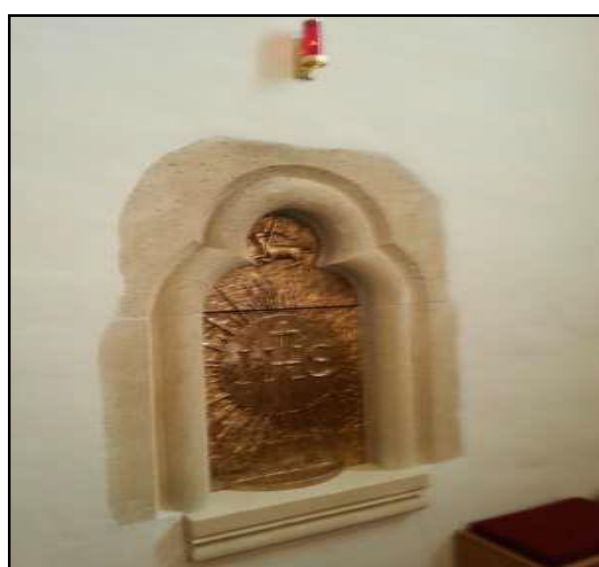
*Slika 93. Sakrari na istočnom zidu*

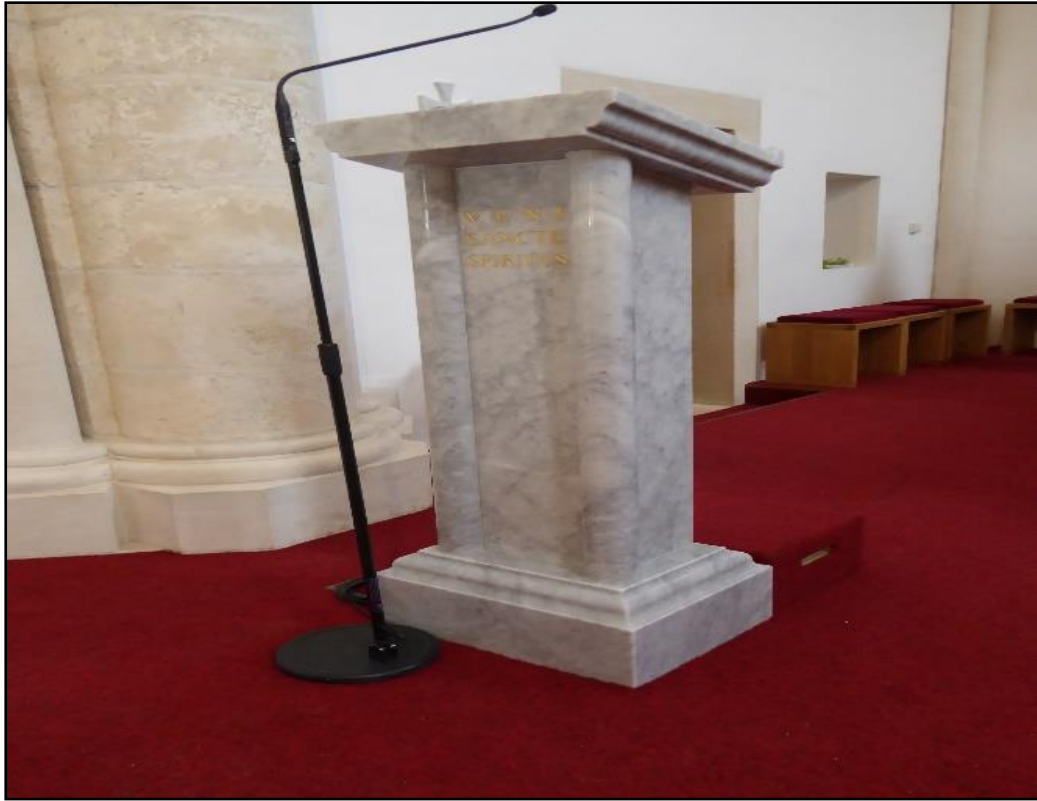
*Slika 97. Ambon*

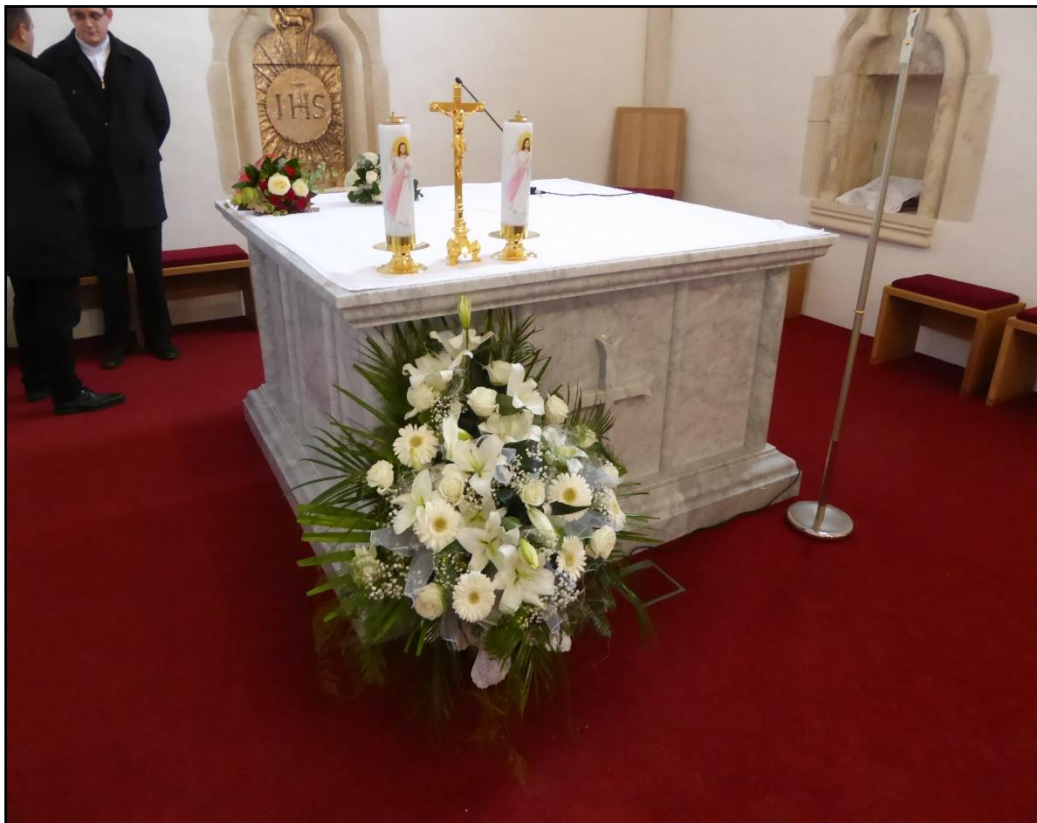
*Slika 98. Crkveni oltar*

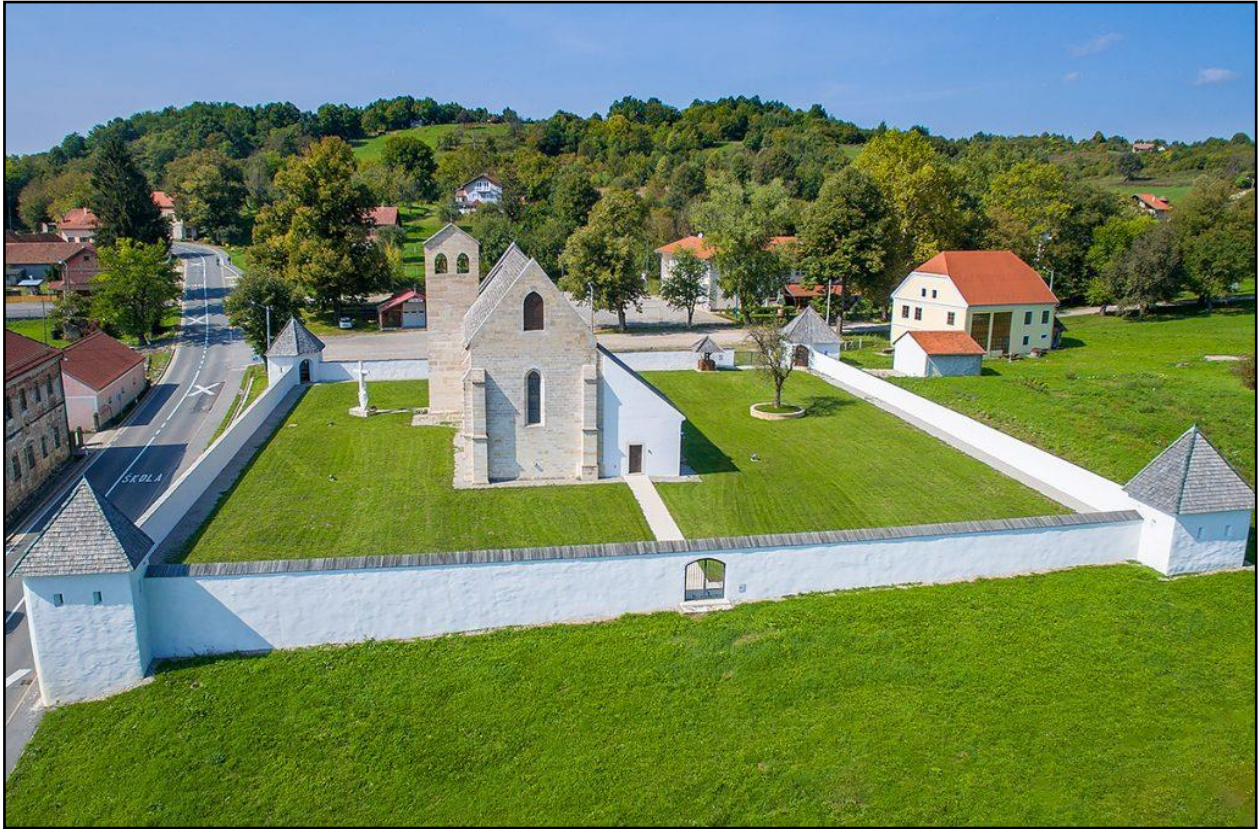
Slika 99.Slika iz zraka cinkotra crkve sa 4 kule
