# Metode sanacije glinokopa Đurđevićev brijeg u Bedekovčini nakon prestanka eksploatacije

Master's thesis / Diplomski rad

2022

**Metode sanacije glinokopa Đurđevićev brijeg u  
Bedekovčini nakon prestanka eksploatacije**

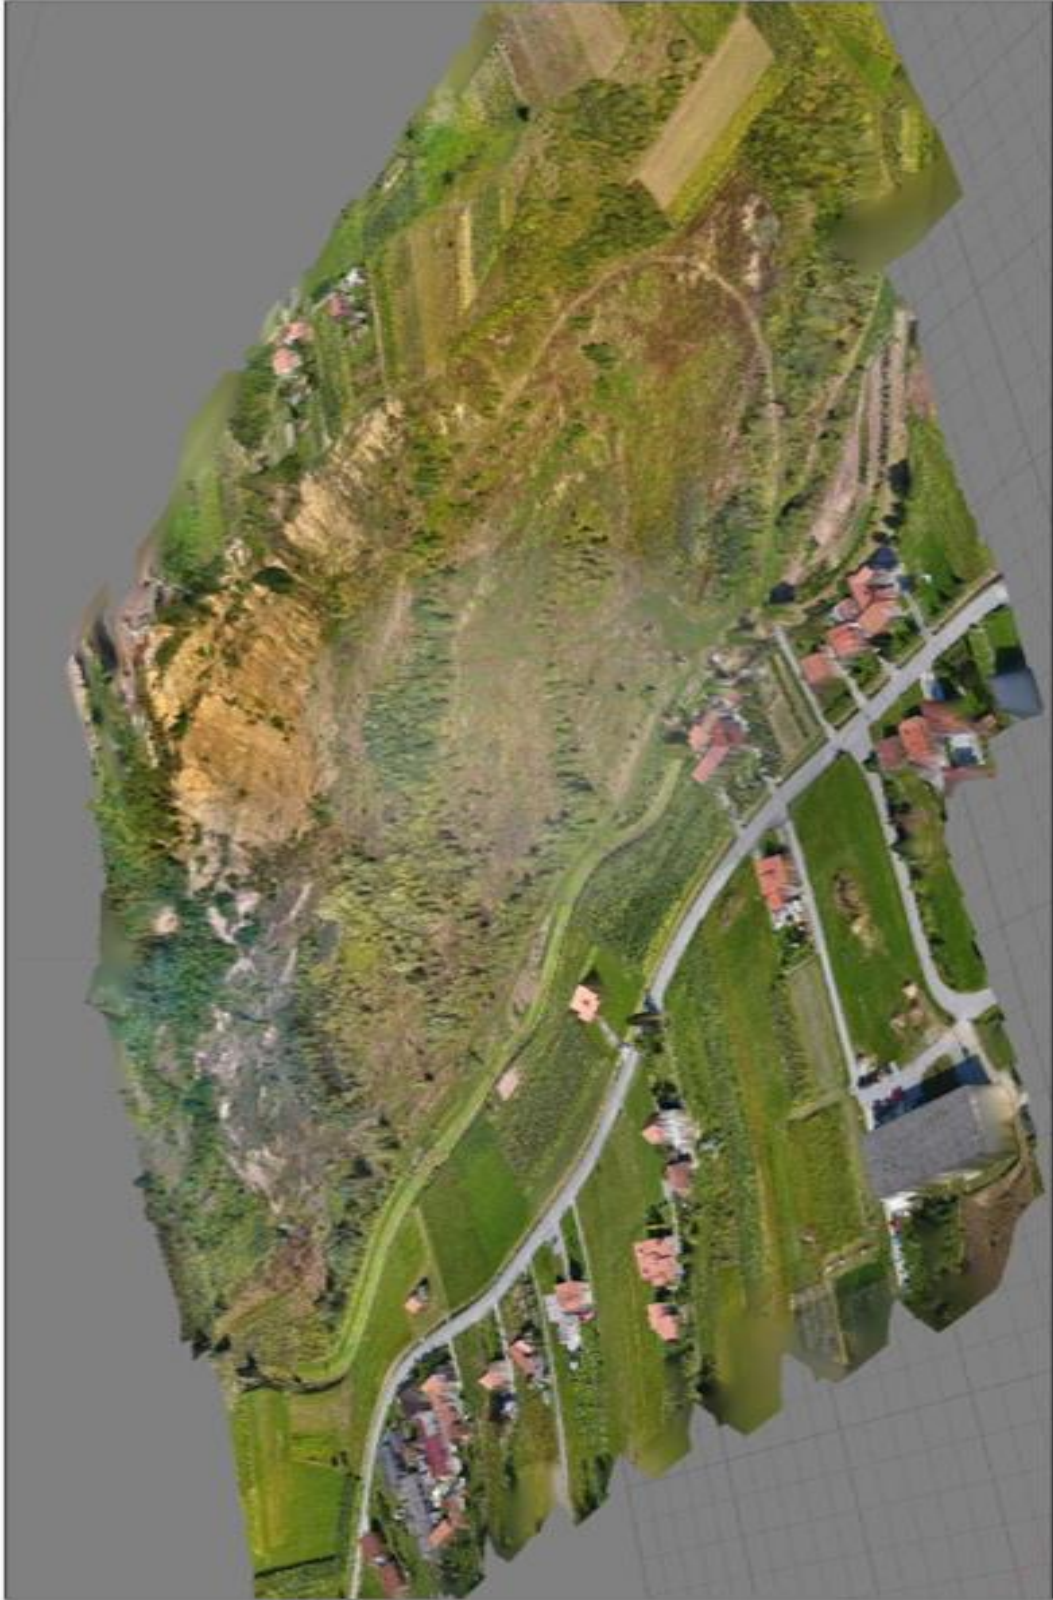
*Slika 10: Zračna snimka napuštenog glinokopa[1]*

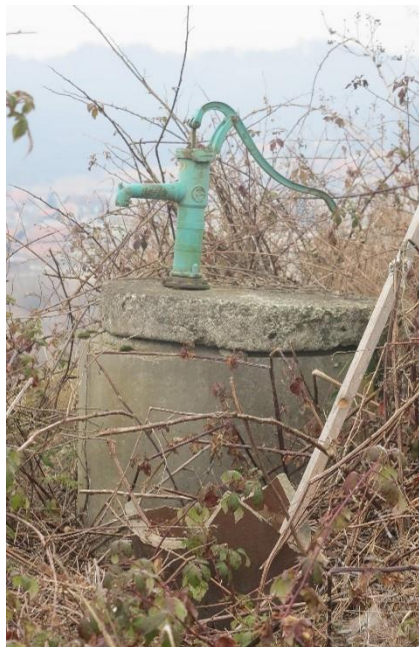
*Slika 12: Pogled na pumpu zdenca Z1[1]*

Nešto sjevernije od B11, tj. ispod zdenca Z1 (slika 12) uočeno je vrlo indikativno nakupljanje procjednih voda (slika 13.) koje su se očito iscjeđivale iz tla otprilike u zoni istražne bušotine B10.

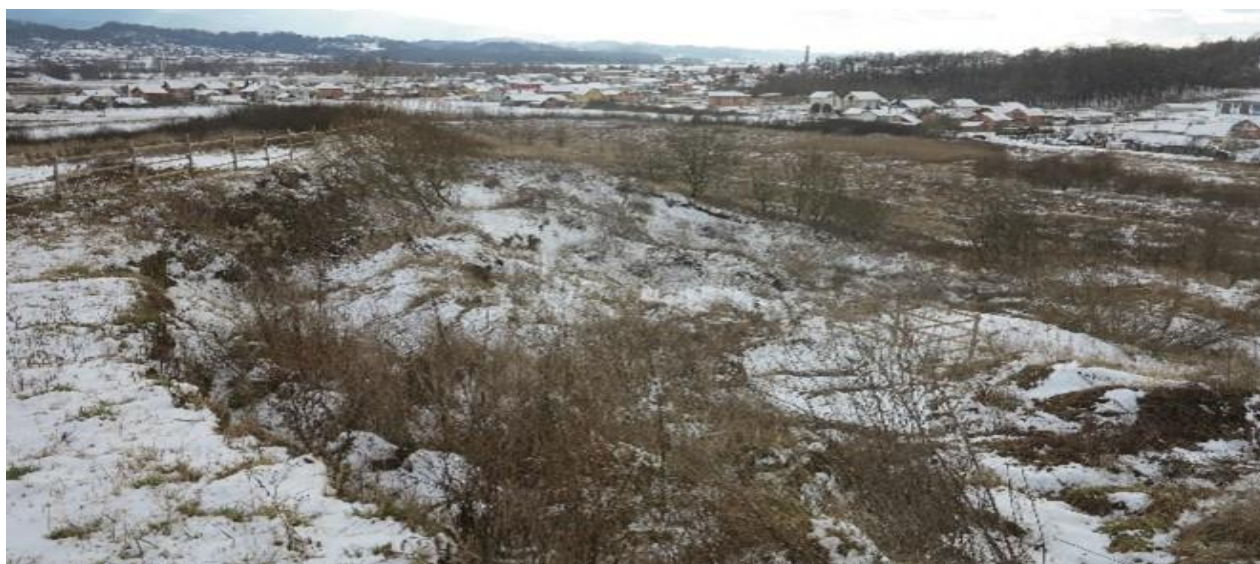
*Slika 15: Pogled prema Bedekovčini sa sjeverozapada glinokopa[1]*

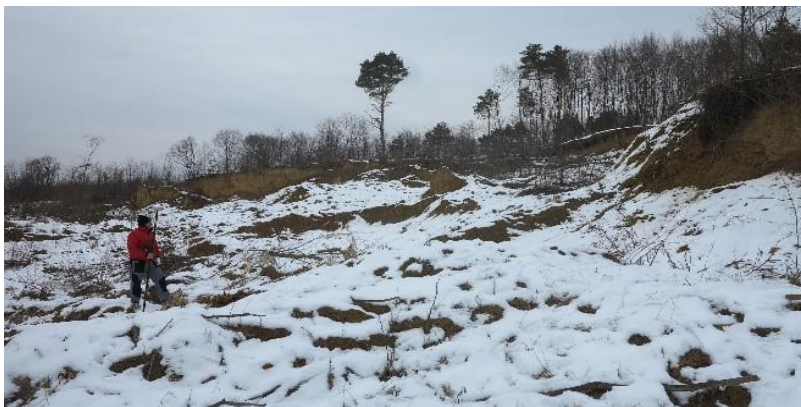
*Slika 17: Iskolčenje pozicijskih točaka na osi budućeg nožićnog nasipa, u cilju provedbe kontrolnog dinamičkog sondiranja(LUS-DPL)[1]*

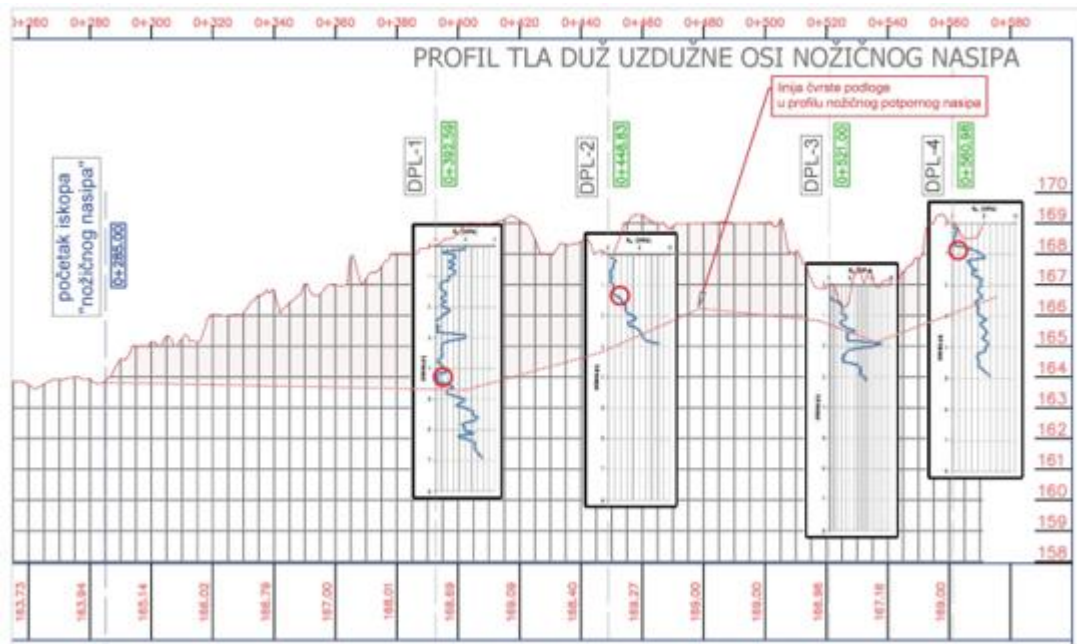
Slika 22: Rezultati dinamičkog sondiranja tla duž uzdužne osi nožićnog nasipa[1]

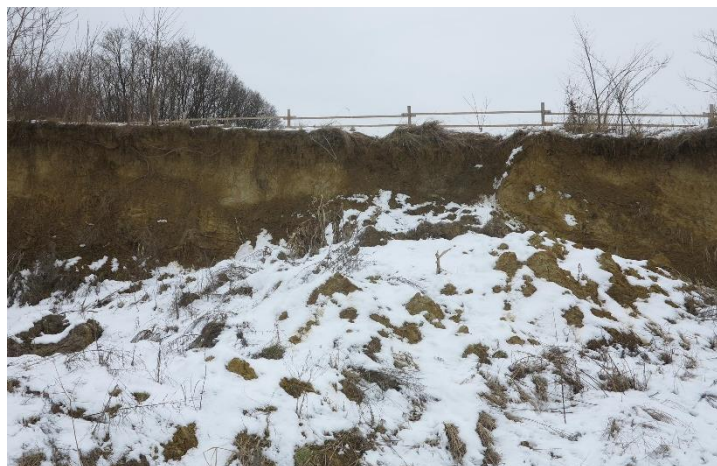
Slika 26: Pozicioniranje glavnog uzdužnog drena

Sljedeći važan dio sanacijskog rješenja odnosi se na odvodnju s područja padinskog klizišta. Glavni uzdužni dren imat će pri tome važnu ulogu. Smješten je u samom podnožju denivelacijskog strmca, tj. izvest će se tik pod gornjim rubom klizišta (slika 26.). Otprilike na dubini 2 do 3 m od gornjeg ruba klizišta gledano od terena vidljivo izbijaju procjedne vode iz zaleđa na područje klizišta (time je potvrđena dubina lica podzemnih voda u odnosu na površinu intaktnog terena).
