Master's thesis / Diplomski rad

DIPLOMSKI RAD br. **094/GRD/2023**

SANACIJA ASFALT-BETONSKE OBLOGE
NASIPA HE ČAKOVEC

Mladen Hozjak

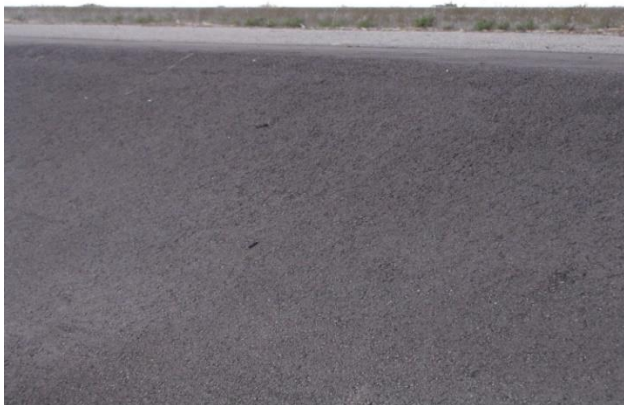
Slika 6. Vodozaštitni sloj asfalta

U periodu od 14.9. do 21.10.2015. izveden je vodozaštitni sloj asfalta tipa VAB 8 na dionici A i dionici B i to kao završni sloj debljine 5 cm prema varijanti 1 sanacije i kao podloga za asfaltni mastiks debljine 4 cm prema varijanti 2 sanacije. Na sljedećim slikama prikazan je izvedeni vodozaštitni sloj asfalta tipa VAB 8 neposredno nakon ugradnje.

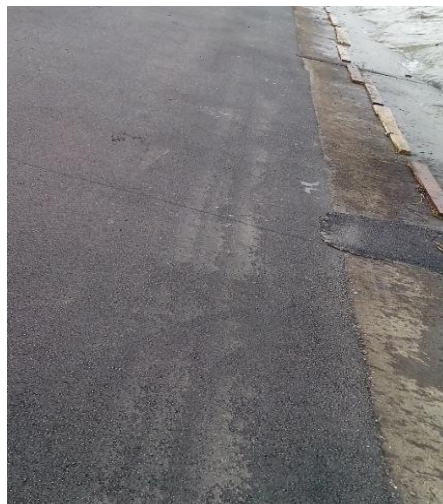
Slika 7. Vodozaštitni sloj asfalta

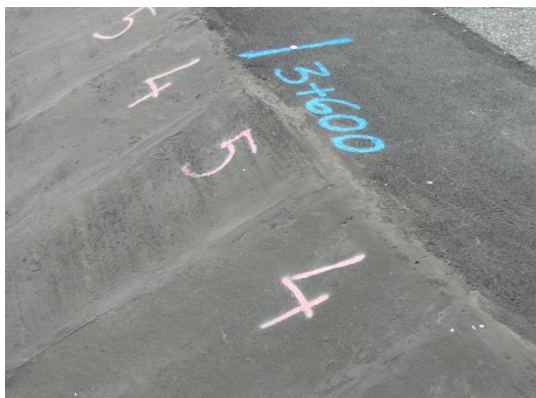
Slika 8. Asfaltni mastiks

Asfaltni mastiks na obje probne dionice izveden je zbog vremenskih i hidroloških uvjeta sljedeće godine u periodu od 22.8.2016. do 9.9.2016. U sklopu izrade vršen je tehnološki nadzor osiguranje i kontrola kvalitete. Na sljedećim slikama prikazan je izvedeni asfaltni mastiks neposredno nakon ugradnje.

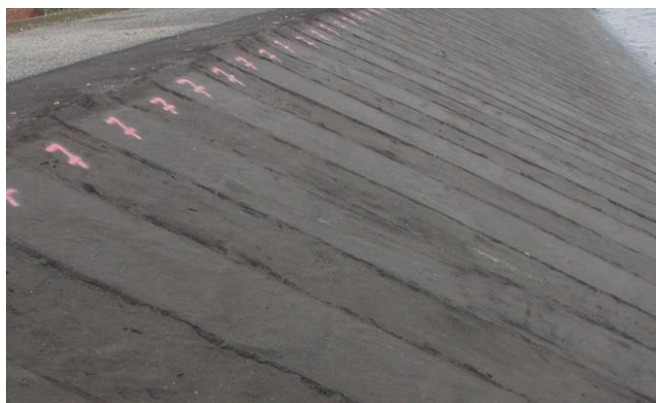
Slika 9. Asfaltni mastiks

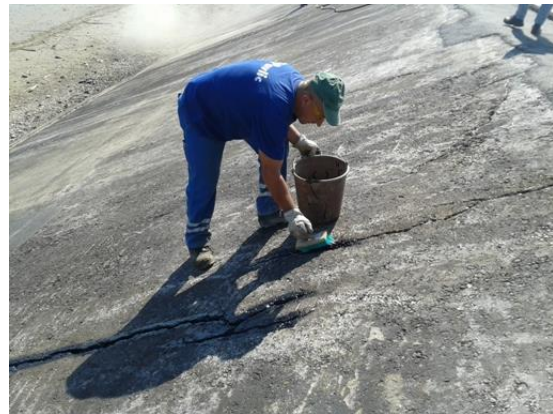
Slika 39. Nanašanje „primera“ na mjestima strukturnih pukotina

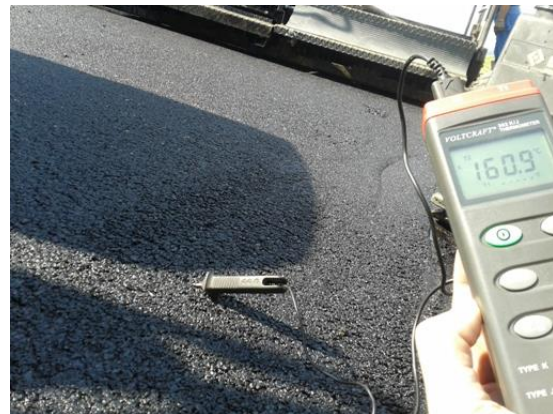
Slika 51. Mjerenje temperature asfaltne mješavine u sloju (neposredno iza finišera)

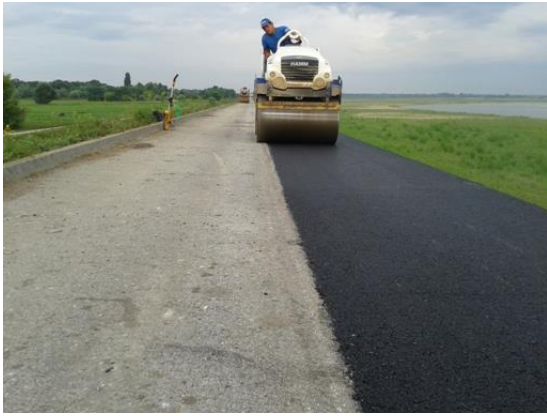
Slika 78. Zbijanje nosivo - habajućeg asfaltnog sloja na kruni nasipa (š=1,6 m)

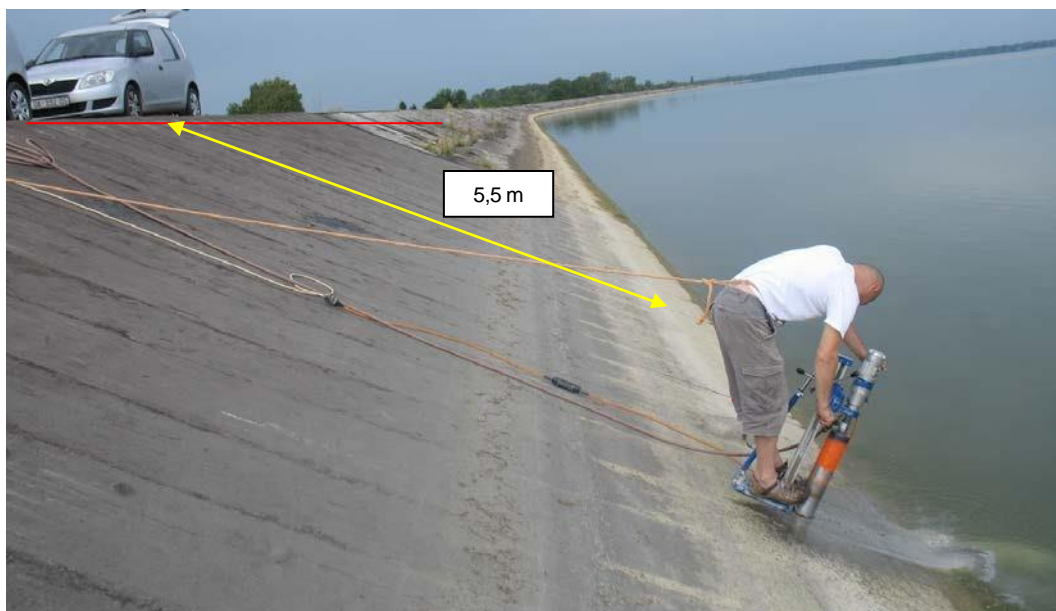
Prema Programu dodatnih ispitivanja asfalt-betonske obloge nasipa br. 72560-1168/17 od lipnja 2017. (Institut IGH d.d.), te prema Narudžbenici br. N-2S12-1/17 AM od 29.05.2017. (HEP- proizvodnja d.o.o.), na zahtjev Naručitelja Institut IGH d.d. je dana 14.07.2017. pristupio uzimanju uzoraka promjera \varnothing 100 mm bušenjem na predmetnoj građevini (Slika 84). Uzorkovanje je provedeno uz prisustvo predstavnika Naručitelja.

Slika 84. Bušenje uzoraka \varnothing 100 mm na asfalt-betonskoj oblozi nasipa

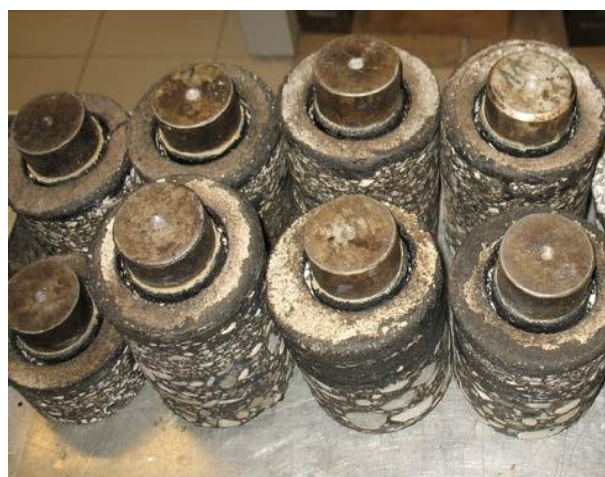
Ukupno je ispitana povezanost na 8 uzoraka promjera \varnothing 100 mm, na način da je u centralnom dijelu površine uzoraka zarezana površina promjera \varnothing 50 mm (Slike 86. i 87.), na kojoj je određena povezanost slojeva, na ispitnoj temperaturi od 10 °C.

Slika 87. Uzorci za ispitivanje povezanosti
