Master's thesis / Diplomski rad

DIPLOMSKI RAD br. **094/GRD/2023**

SANACIJA ASFALT-BETONSKE OBLOGE
NASIPA HE ČAKOVEC

Mladen Hozjak

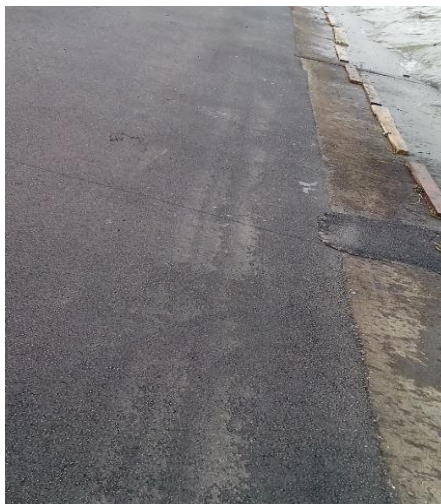
U periodu od 14.9. do 21.10.2015. izveden je vodozaštitni sloj asfalta tipa VAB 8 na dionici A i dionici B i to kao završni sloj debljine 5 cm prema varijanti 1 sanacije i kao podloga za asfaltni mastiks debljine 4 cm prema varijanti 2 sanacije. Na sljedećim slikama prikazan je izvedeni vodozaštitni sloj asfalta tipa VAB 8 neposredno nakon ugradnje.

Slika 6. Vodozaštitni sloj asfalta

Slika 7. Vodozaštitni sloj asfalta

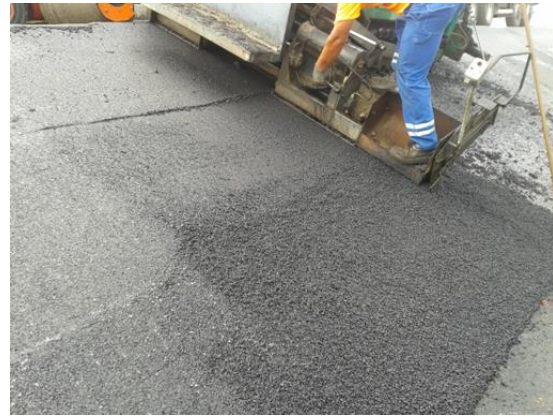
Slika 73. Detalj ručne ugradnje (gornja zona je mjestimično šira od pegle finišera)

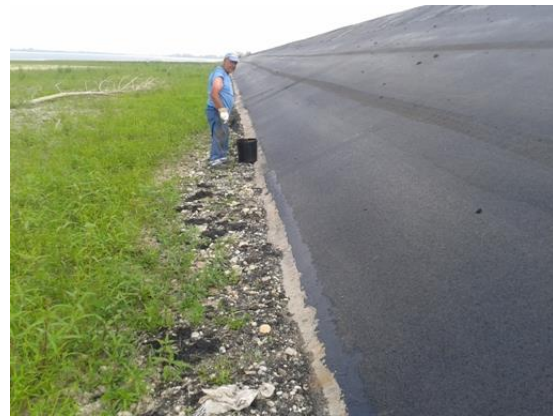
Slika 75. Ugradnja hladne bitumenske polimerne mase na uzdužnom spoju na dnu zahvata

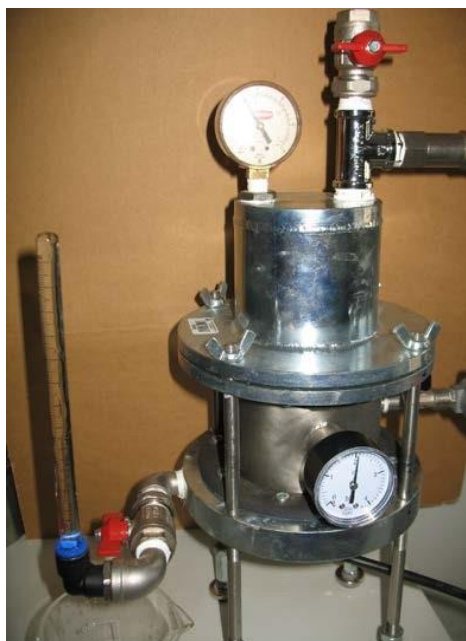
Slika 90. Uređaj za određivanje vodopropusnosti

Uzorci su ispitani na uređaju za ispitivanje vodopropusnosti (Slika 90), sa spriječenim bočnim procijeđivanjem, pod tlakom od 1,0 bara, na prethodno u vakuumu vodozasićenom uzorku. Bočno procijeđivanje je spriječeno gumenom brtvom koja se tlači pritiskom od 2 bara (Slika 91).
