# Sanacija asfaltbetonske obloge nasipa HE Čakovec

**Master's thesis / Diplomski rad**

**SANACIJA ASFALT-BETONSKE OBLOGE**  
**NASIPA HE ČAKOVEC**

Student:  
Mladen Hozjak, 2402013972

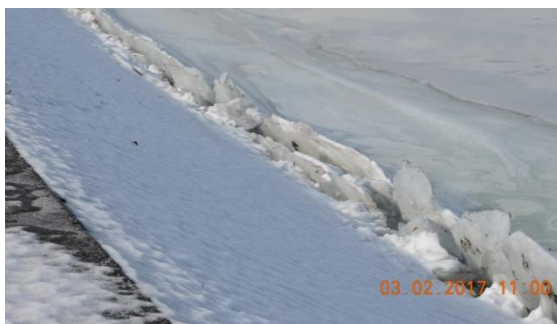
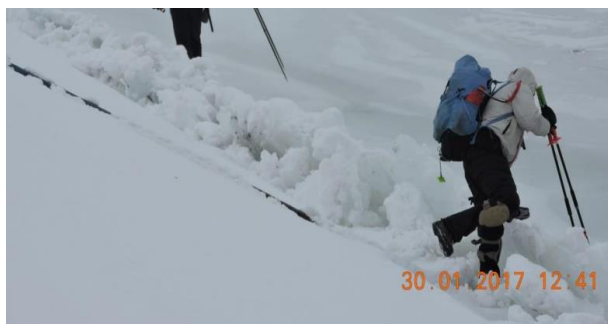
Slika 10. Snijeg na probnim dionicama

Obilaskom neposredno nakon otapanja snijega i leda na izvedenim probnim dionicama nisu uočena oštećenja.

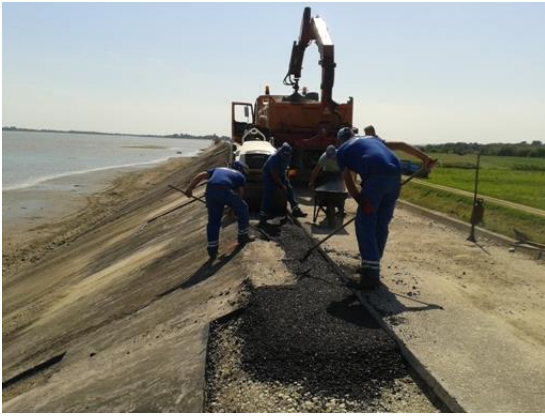
Slika 42. Ugradnja asfaltne mješavine - priprema podloge za vodonepropusni asfaltni sloj

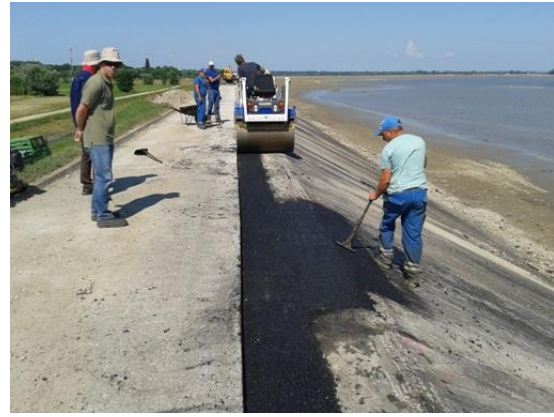
Slika 43. Zbijanje asfalta na kruni nasipa - priprema podloge za vodonepropusni asfaltni sloj

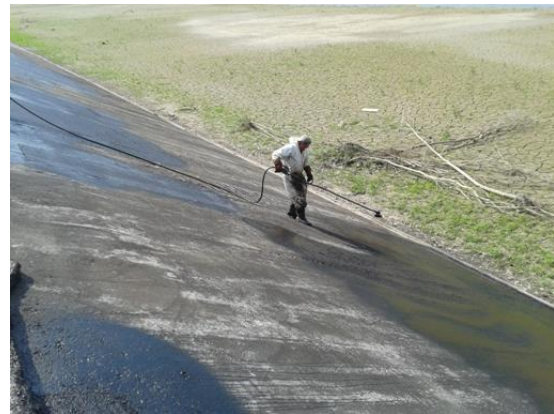
Slika 45. Špricanje polimerne bitumenske kationske emulzije na pripremljenu podlogu

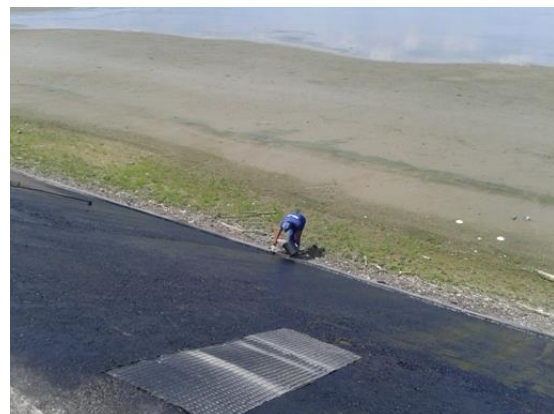
Slika 47. Premazivanje uzdužnog ruba na dnu zahvata hladnom bitumenskom pastom

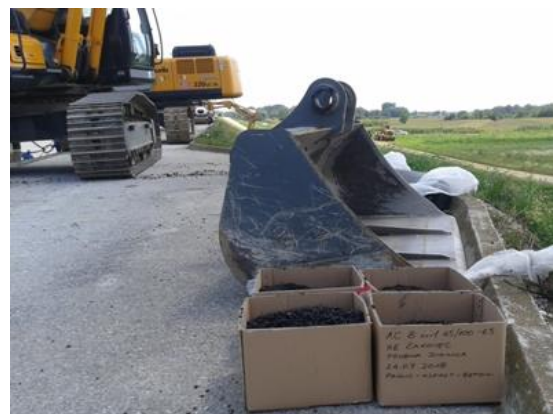
Slika 53. Uzorci asfaltnih mješavina uzorkovani u sklopu kontrolnih ispitivanja

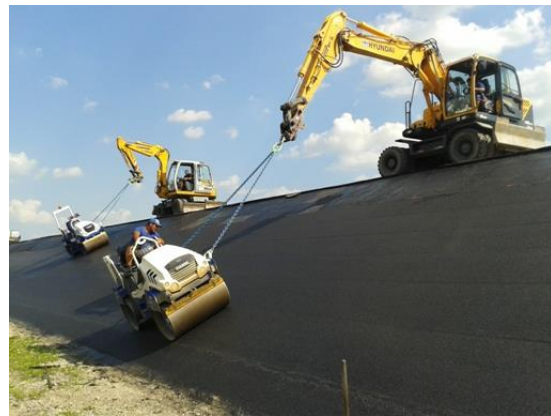
Slika 55. Zbijanje asfaltne mješavine vodoneprop. asfaltnog sloja (donja zona)

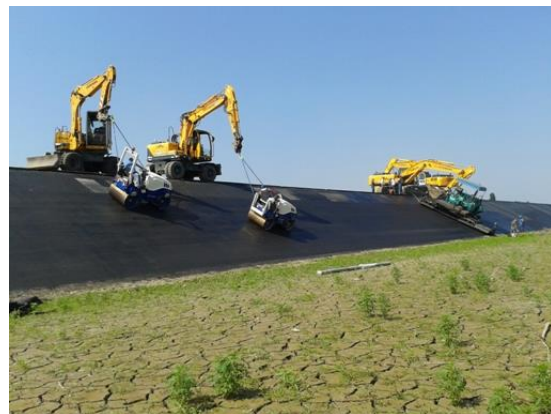
Slika 57. Zbijanje asfaltne mješavine vodoneprop. asfaltnog sloja (donja zona)

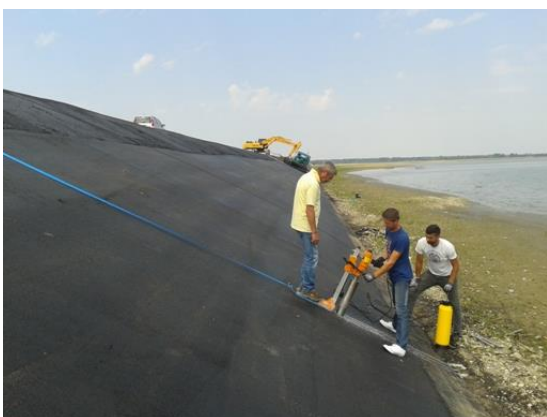
Slika 58. Uzorkovanje uzoraka iz ugrađenog asfaltnog sloja bušenjem

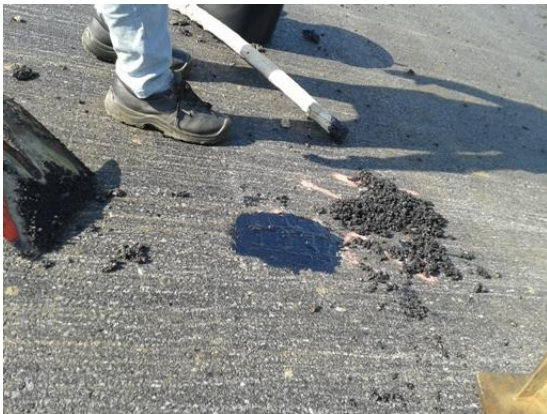
Slika 62. Propisno saniranje pozicija uzimanja uzoraka iz sloja bušenjem

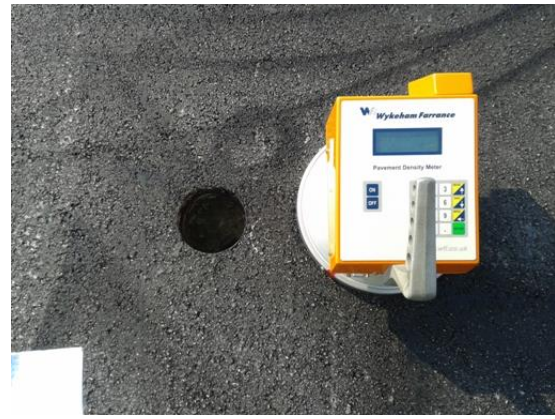
Slika 67. Mjerenje zbijenosti neraznom metodom na mjestu bušenja (usporedba rezultata)

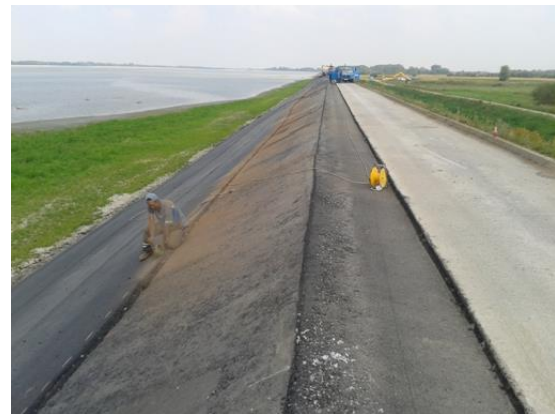
Slika 69. Zarezivanje uzdužnog spoja (spoj donje i gornje zone obloge nasipa)

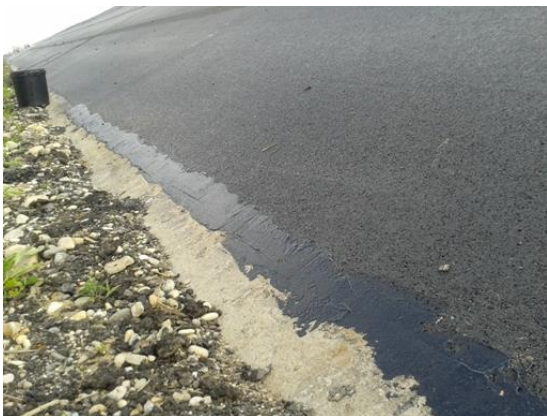
Slika 76. Kvalitetno premazan uzdužni sloj na dnu granice zahvata

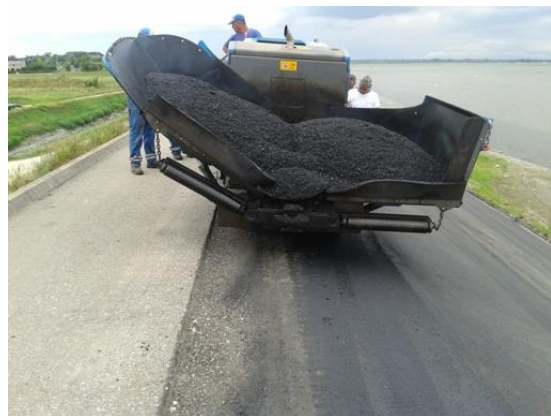
Slika 77. Ugradnja asfaltne mješavine nosivo - habajućeg sloja na kruni nasipa (š=1,6 m)

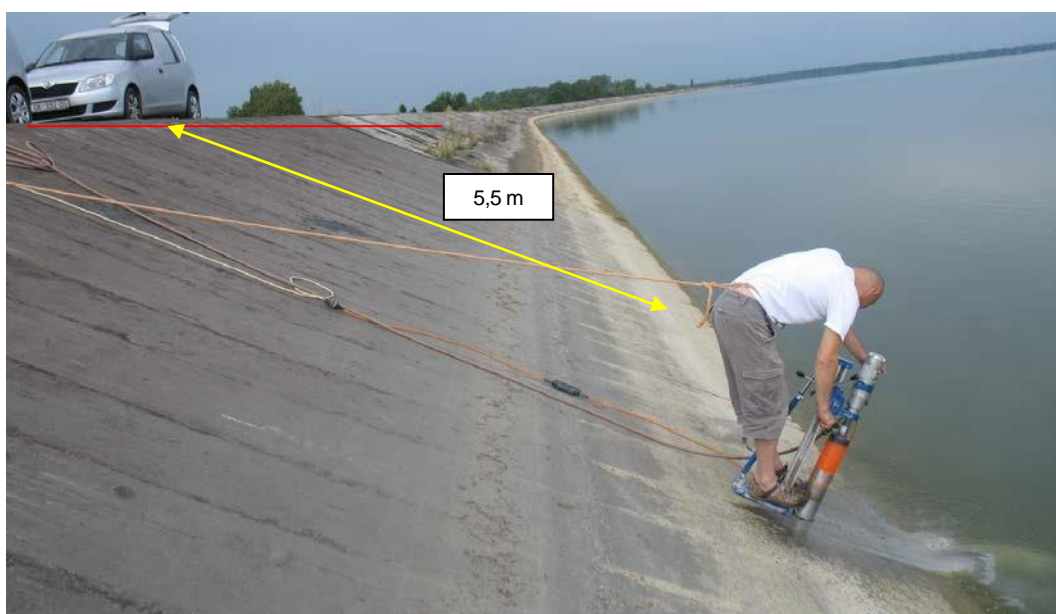
Prema Programu dodatnih ispitivanja asfalt-betonske obloge nasipa br. 72560-1168/17 od lipnja 2017. (Institut IGH d.d.), te prema Narudžbenici br. N-2S12-1/17 AM od 29.05.2017. (HEP- proizvodnja d.o.o.), na zahtjev Naručitelja Institut IGH d.d. je dana 14.07.2017. pristupio uzimanju uzoraka promjera  $\varnothing$  100 mm bušenjem na predmetnoj građevini (Slika 84). Uzorkovanje je provedeno uz prisustvo predstavnika Naručitelja.

Slika 84. Bušenje uzoraka  $\varnothing$  100 mm na asfalt-betonskoj oblozi nasipa

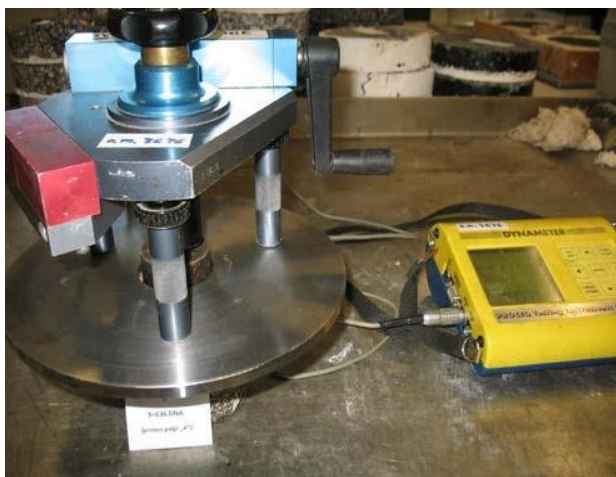
Ispitivanje povezanosti asfaltnih slojeva (asfaltni mastiks / asfaltbeton VAB) provedeno je laboratorijskim ispitivanjem prema normi TSC 06.753, „pull-off“ metodom. Navedena metoda je predviđena za određivanje povezanosti asfaltnih slojeva debljine manje od 30 mm (projektirana debljina asfaltnog mastiksa iznosi 10 mm).

Ukupno je ispitana povezanost na 8 uzoraka promjera  $\varnothing$  100 mm, na način da je u centralnom dijelu površine uzoraka zarezana površina promjera  $\varnothing$  50 mm (Slike 86. i 87.), na kojoj je određena povezanost slojeva, na ispitnoj temperaturi od 10 °C.

Slika 86. Uređaj za ispitivanje

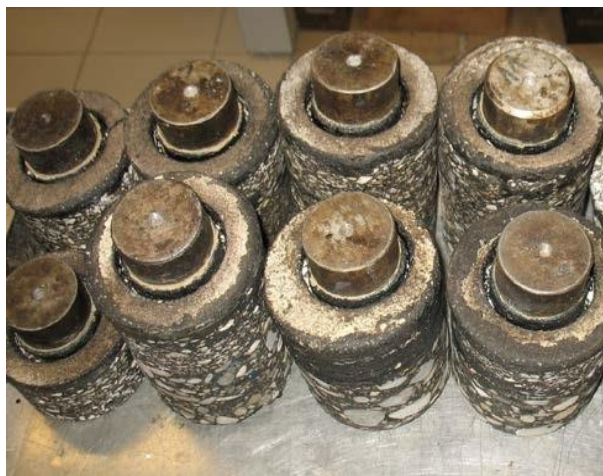
Slika 87. Uzorci za ispitivanje povezanosti

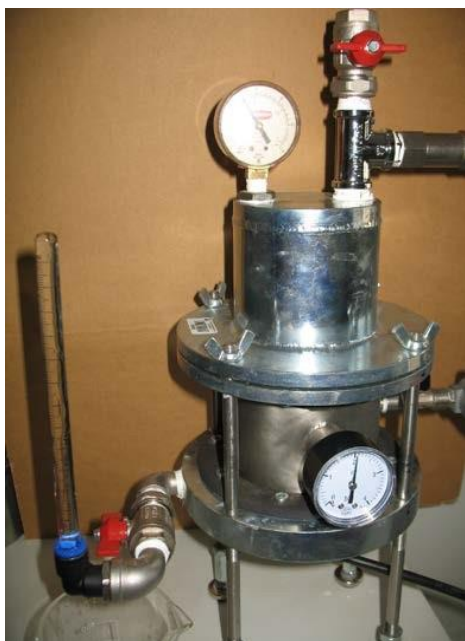
Uzorci su ispitani na uređaju za ispitivanje vodopropusnosti (Slika 90), sa spriječenim bočnim procijeđivanjem, pod tlakom od 1,0 bara, na prethodno u vakuumu vodozasićenom uzorku. Bočno procijeđivanje je spriječeno gumenom brtvom koja se tlači pritiskom od 2 bara (Slika 91).

Slika 90. Uređaj za određivanje vodopropusnosti

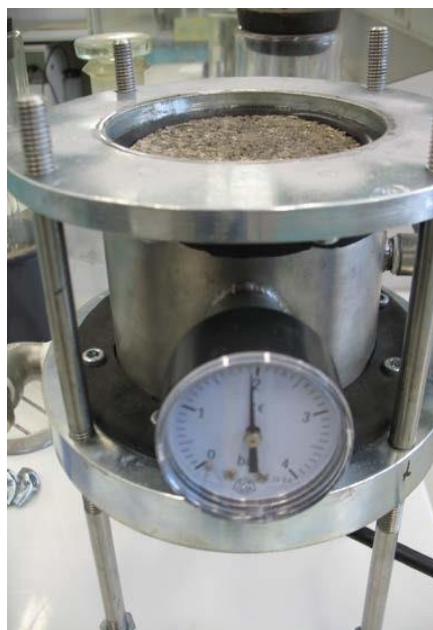
Slika 91. Bočno brtvljenje uzorka (2 bara)
