Revitalizacija autohtone kamene kuće u kontinentalnom dijelu Hrvatske s naglaskom na detalje izvedbe

Master's thesis / Diplomski rad

**REVITALIZACIJA AUTOHTONE KAMENE KUĆE U
KONTINENTALNOM DIJELU HRVATSKE S
NAGLASKOM NA DETALJE IZVEDBE**

Kamena kuća se kroz ovaj diplomski rad obrađuje na način da je najprije tehničkom dijagnozom ocijenjeno zatečeno stanje. Prikazana su oštećenja konstruktivnih elemenata, a zatim je kroz analizu potrebnih zahvata predstavljeno nekoliko načina izvođenja sanacije oštećenih konstruktivnih dijelova. U konačnici je prikazana cjelokupna provedba revitalizacije s brojnim detaljima izvedbe. Slikovno su prikazani postupci sanacije temelja, zidova, stropne i podne konstrukcije, krovišta, terase te uvođenje električnih, vodovodnih i kanalizacijskih instalacija. Svi radovi rađeni su samostalnom izvedbom, tradicionalnim metodama i tehnikama. Ovakav način obnove unosi dodatne vrijednosti glede osjećaja napora kojeg su imali graditelji prilikom izgradnje takvih kamenih kuća.

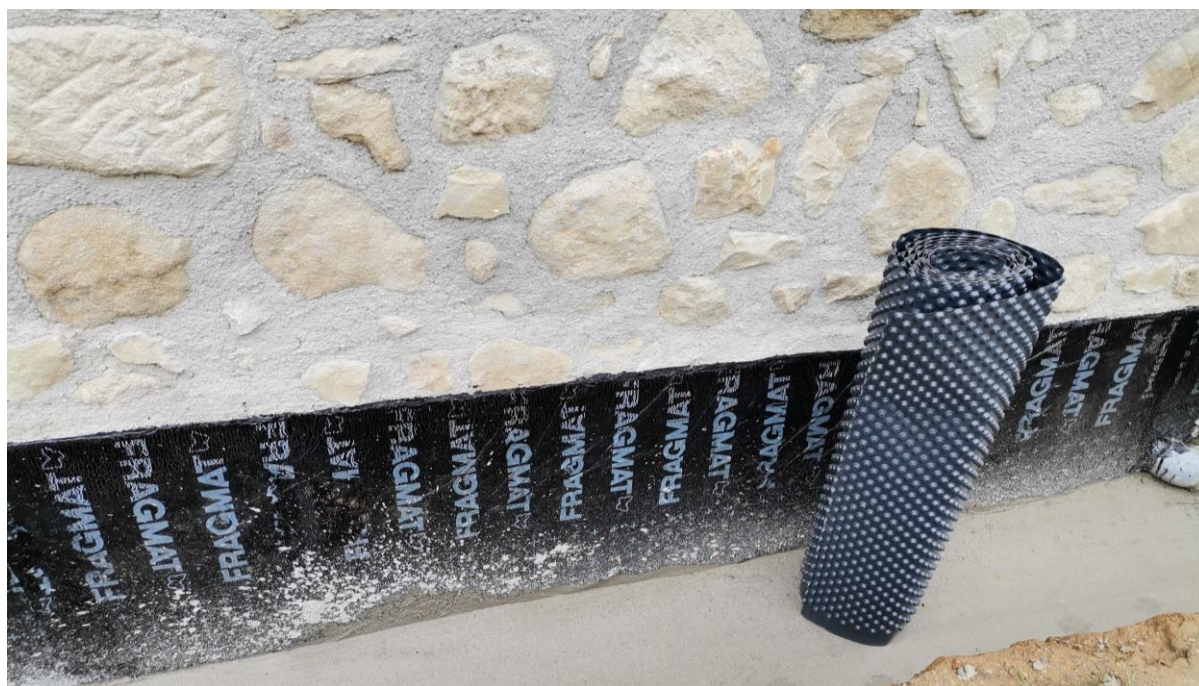
Veliki problem na objektu je bila vlaga. Stoga je prilikom sanacije temelja dodatna pažnja posvećena izradi hidroizolacije i drenaže. Uz sjevernu stranu objekta izrađena je tanka betonska podloga kako bi se uz ugradnju perforirane cijevi osigurala što brža odvodnja oborinskih voda.

Slika 5.5: Bitumenska ljepjenka, čepasta folija i betonska podloga

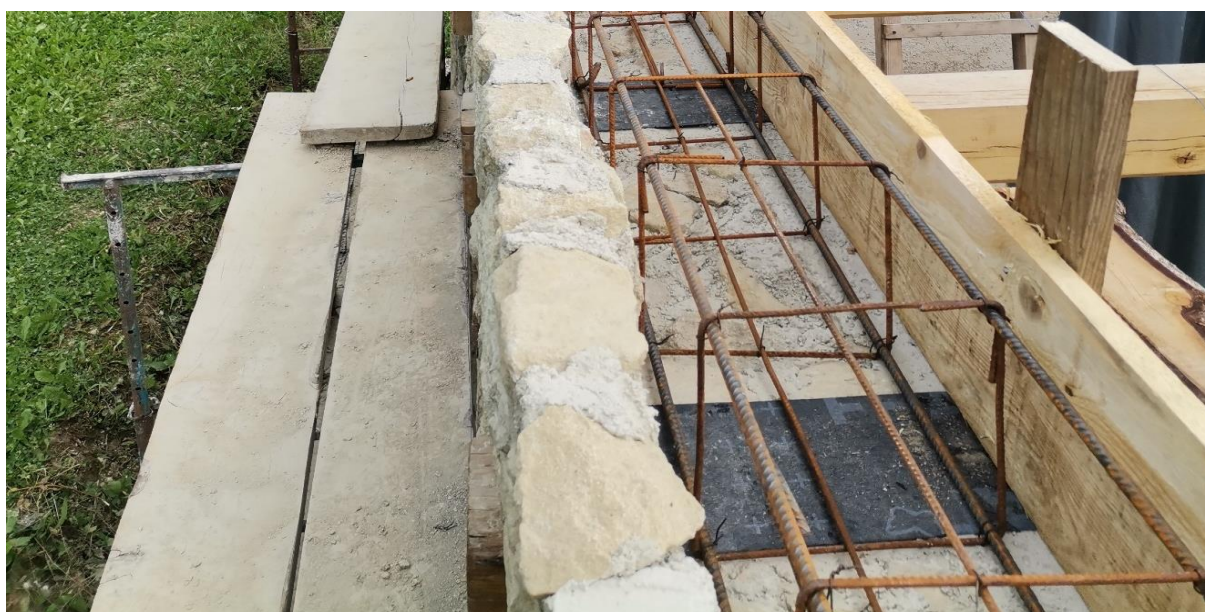
Prvotni plan bio je da grednici naliježu na zidove 20 cm, a s vanjske strane budu obzidani kamenim zidićem, međutim zbog prirode drva, odlučeno je izvesti grednike na način da budu vidljivi na pročeljima. Na taj način drvu se osigurava isušivanje s vanjske čone strane poprečnog presjeka i time sprječava razvoj gljivica i truljenje. Osim omogućavanja drvu da „diše“ s čone strane, ugradnjom bitumenske ljepenke ispod svakog grednika spriječeno je eventualno djelovanje vlage sa zida na drvo, kao što je bio slučaj ranije. Prije polaganja armature i betoniranja serklaža, grednici su i s gornje strane zaštićeni bitumenskom ljepenkom.

Slika 5.49: Bitumenska ljepenka ispod i iznad grednika
