**Master's thesis / Diplomski rad**

DIPLOMSKI RAD br. 87/GRD/2023

**REVITALIZACIJA AUTOHTONE KAMENE KUĆE U  
KONTINENTALNOM DIJELU HRVATSKE S  
NAGLASKOM NA DETALJE IZVEDBE**

**REVITALIZACIJA AUTOHTONE KAMENE KUĆE  
U KONTINENTALNOM DIJELU HRVATSKE S  
NAGLASKOM NA DETALJE IZVEDBE**

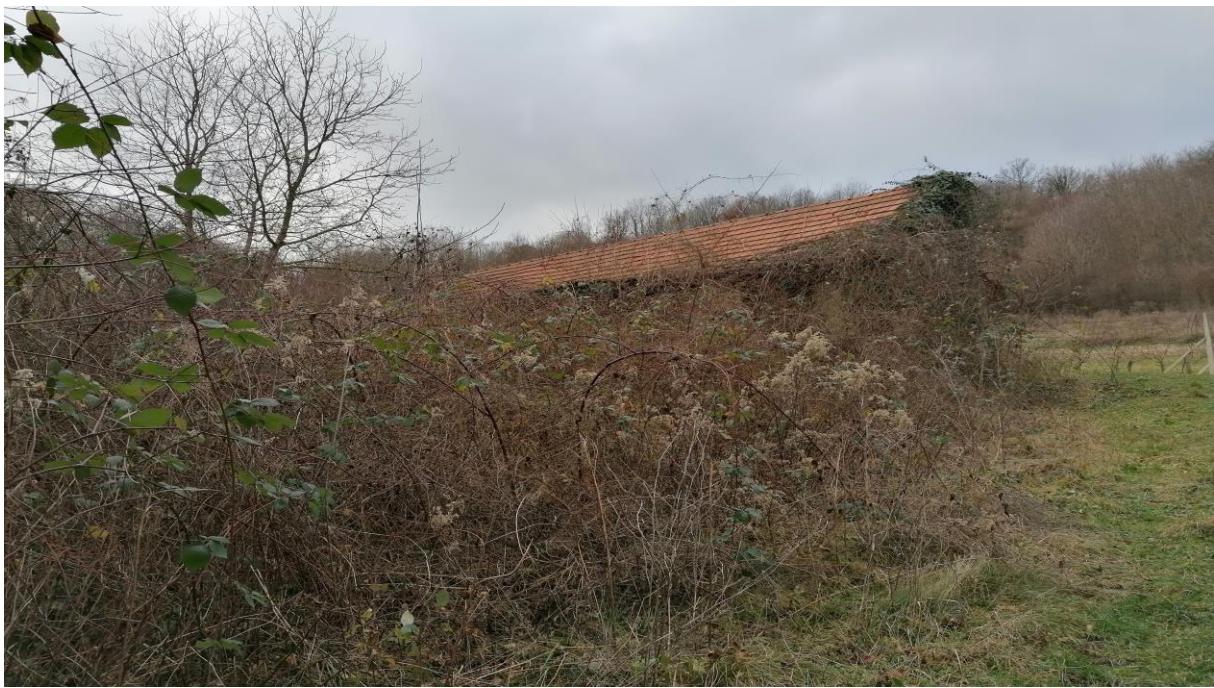
„Iz niže priloženih fotografija zatečenog stanja objekta vrlo je očito da je objekt bio zapušten dugi niz godina. Na prvi pogled može se zaključiti da je raslinje zasigurno prouzročilo određena oštećenja. Cijeli objekt je poprilično obrastao različitim biljem, a ponajviše kupinom i bršljanom koje je vrlo teško iskorijeniti, pogotovo ukoliko su njihovi izdanci odrvenjeli što se desilo u ovom slučaju. Osim toga, bršljan je poznata biljka koja se u potrazi za suncem penje i na najnepristupačnije dijelove. Još veći problem što se raslinja tiče je što se korijenje probija duboko u konstrukciju. Upravo to se desilo na ovom objektu. Korijenje je na pojedinim dijelovima ušlo duboko među kamenje, a s godinama kako biljka raste korijenje se širilo u promjeru i devastiralo konstrukciju. Osim što je poprilično upotpunilo praznine s vanjske strane objekta, korijenje je probilo u potpunosti zidove te raslo i s unutrašnje strane objekta. Ovi problemi dijagnosticirani su prilikom otkopa građevine s vanjske i unutrašnje strane. Rješavanje problema je vrlo jasno, no iziskuje fizički napor. Zadrvenjeni dijelovi biljke dostigli su vrlo velike promjere stoga njihovo uklanjanje zahtijeva popriličnu snagu i upornost, a pritom je najvažnije paziti na stabilnost zidova zbog urušavanja kamenja. Slijedi slikovni prikaz zatečenog stanja prije i nakon čišćenja.“ [5]

*Slika 3.2: Zatečeno stanje – jugoistočno pročelje*

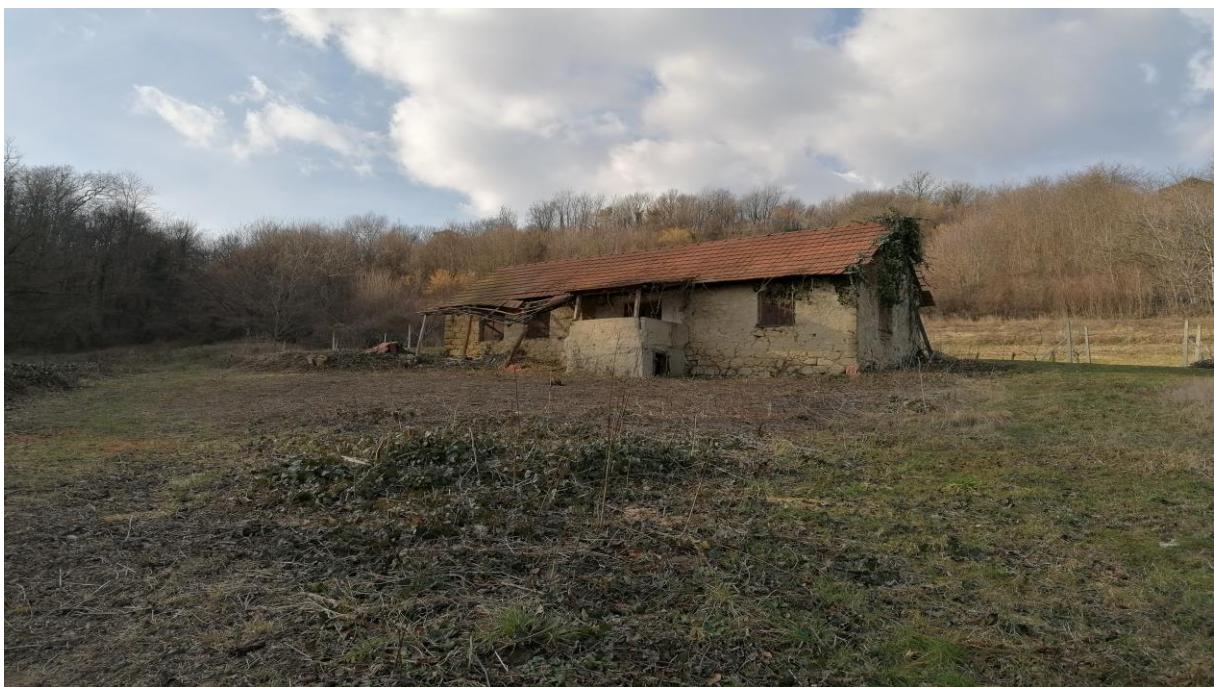
*Slika 3.3: Zatečeno stanje – jugoistočno pročelje nakon čišćenja raslinja*

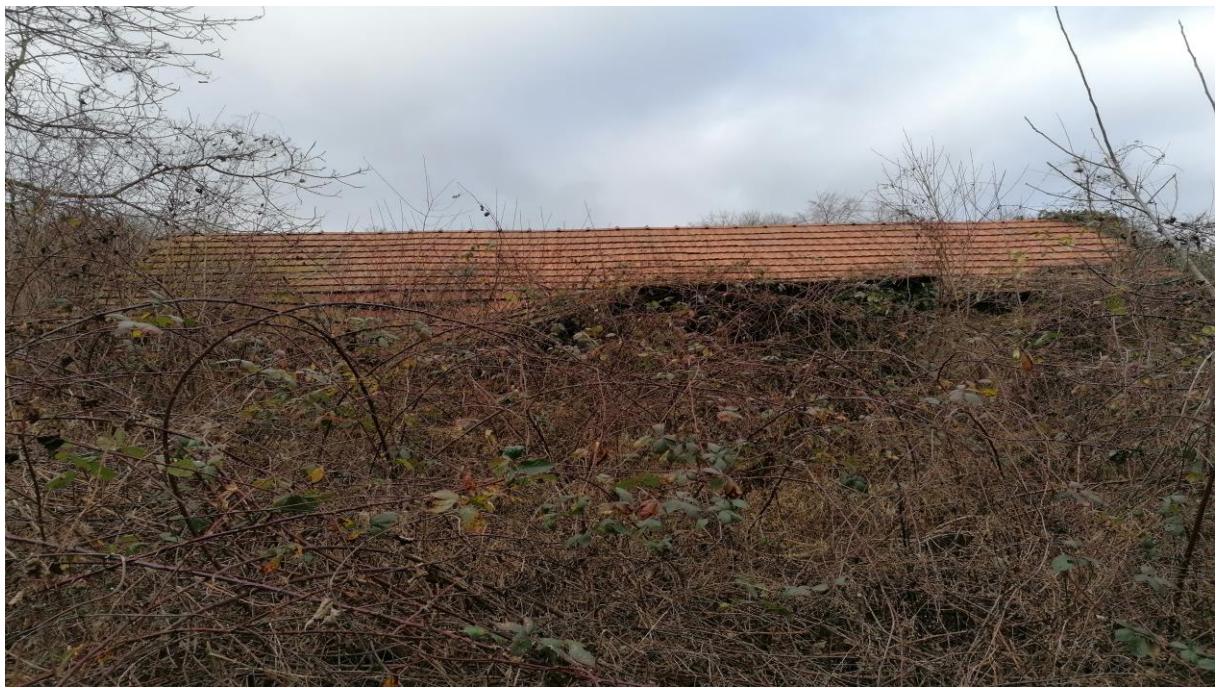
*Slika 3.4: Zatečeno stanje – jugoistočno pročelje (bliži kadar)*

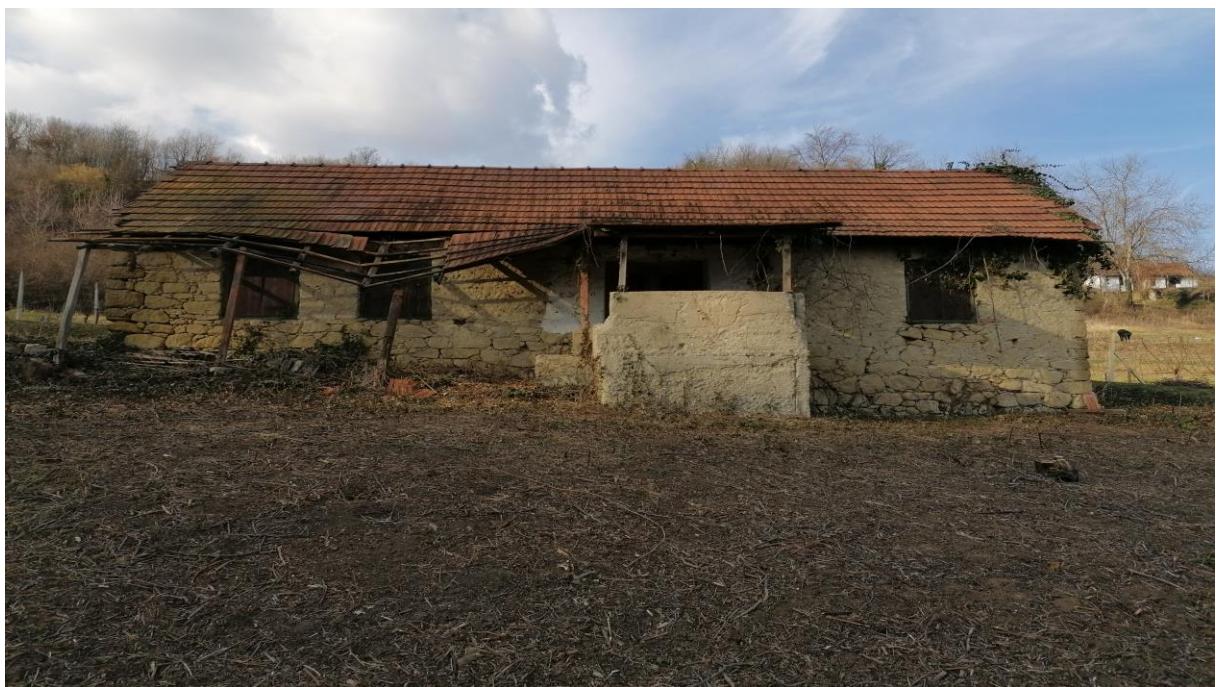
*Slika 3.5: Zatečeno stanje – jugoistočno pročelje (bliži kadar) nakon čišćenja raslinja*

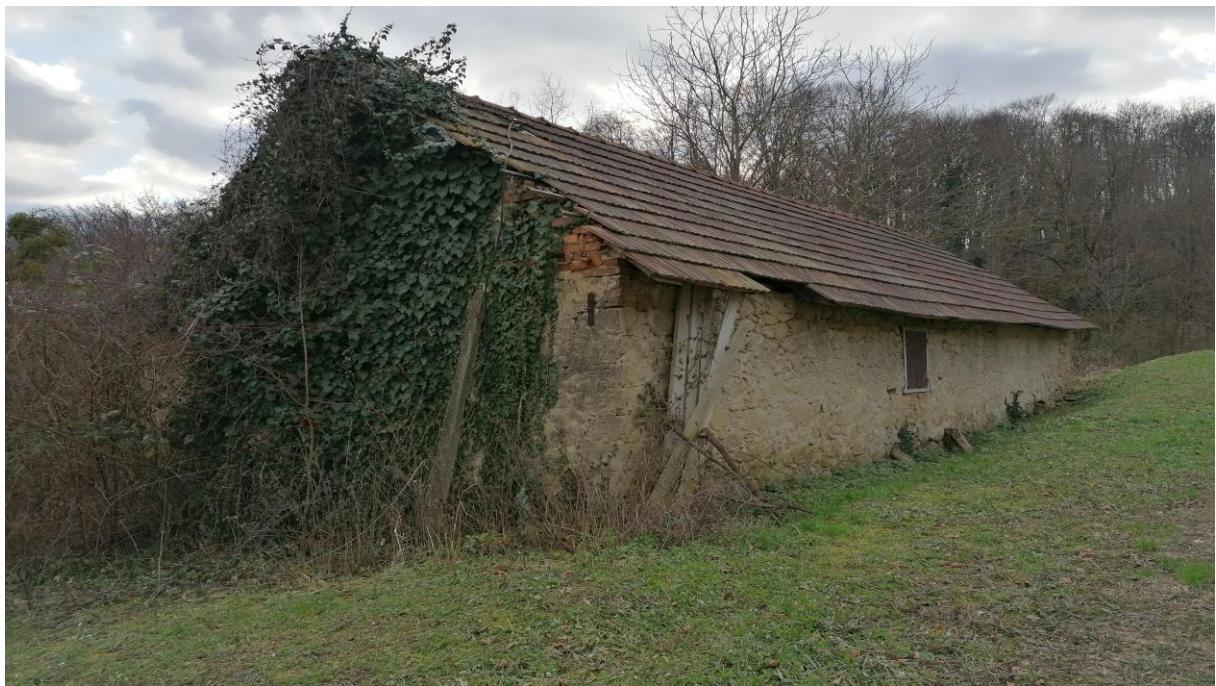
*Slika 3.6: Zatečeno stanje – sjeveroistočno pročelje*

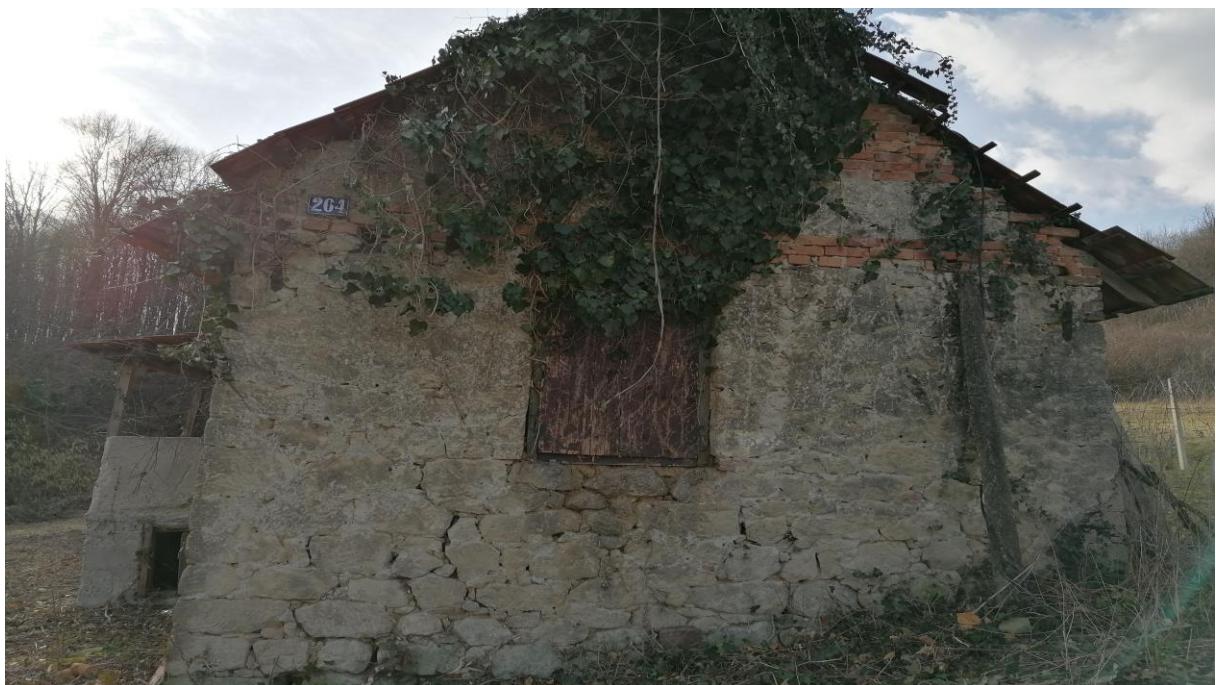
*Slika 3.7: Zatečeno stanje – sjeveroistočno pročelje nakon čišćenja raslinja*

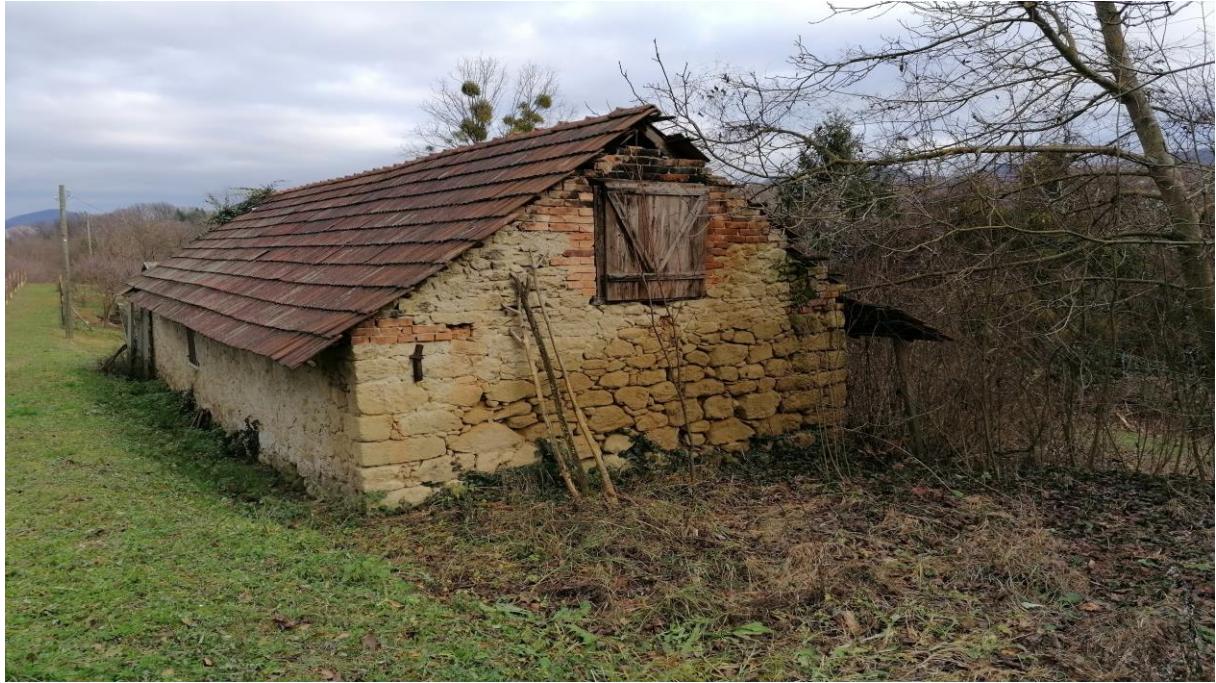
*Slika 3.8: Zatečeno stanje – sjeverozapadno pročelje*

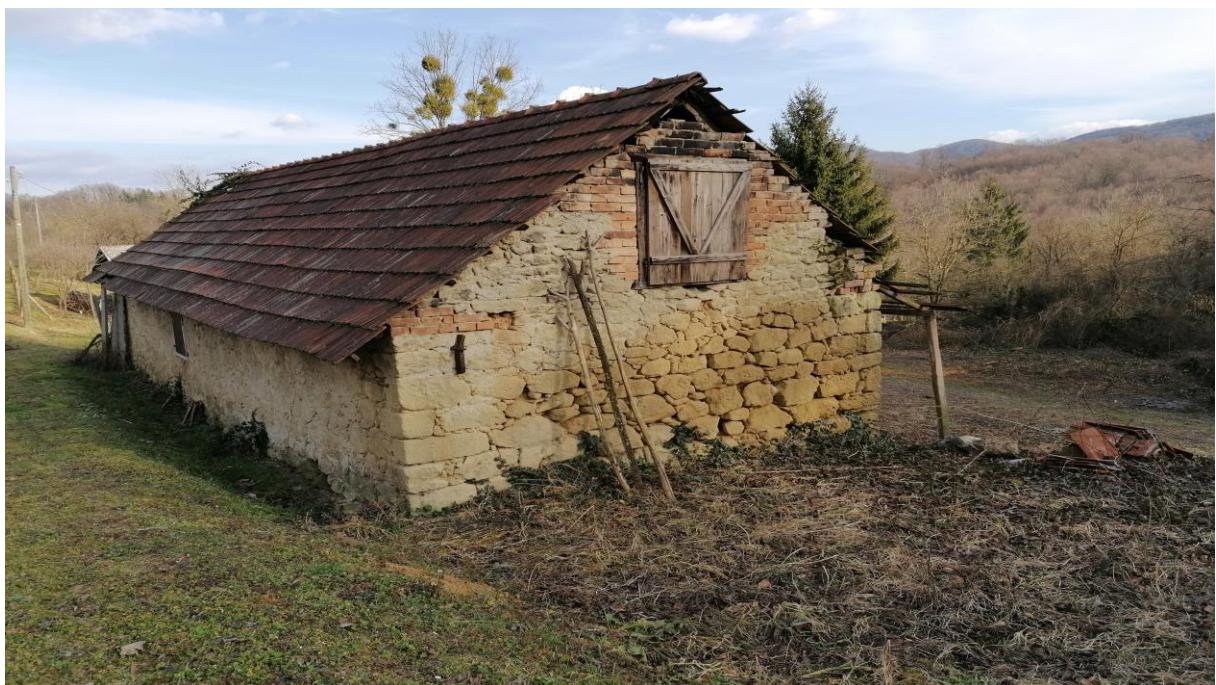
*Slika 3.9: Zatečeno stanje – sjeverozapadno pročelje nakon čišćenja raslinja*

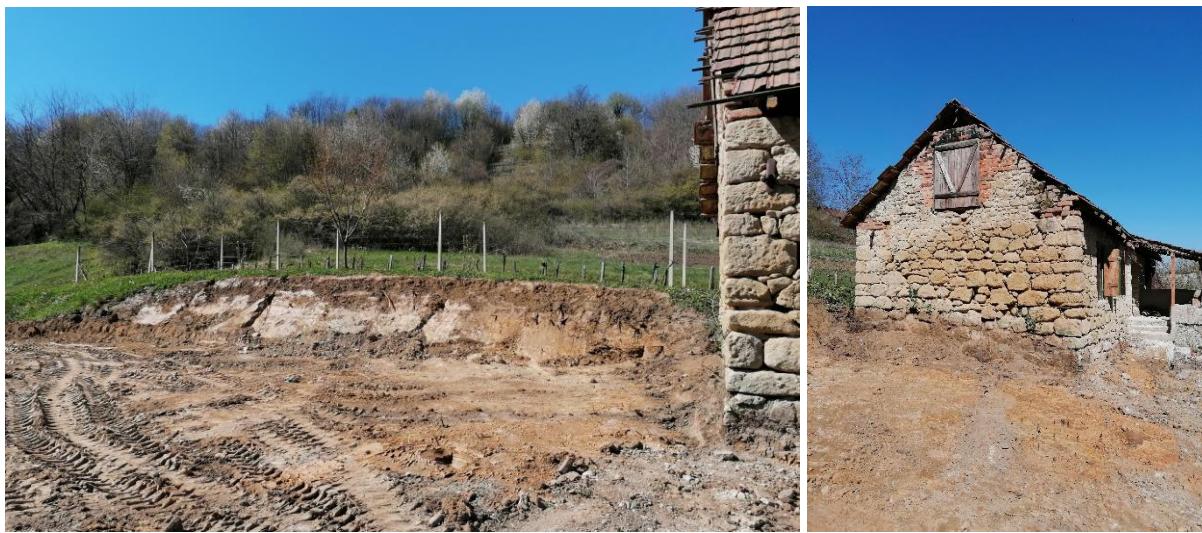
„Zapadni dio kuće bio je terenskom konfiguracijom najviši, zidovi su velikim postotkom bili unutar zemlje, stoga je na tom dijelu odraćen najveći otkop. S obzirom na količinu zemlje koju je bilo potrebno ukloniti, za grubi otkop upotrijebljena je mehanizacija. Time je oslobođen zapadni zid od utjecaja pritiska zemljane mase, a sporedno tome je stvoren plato za kasnije odlaganje građevinskog materijala, što je s strane organizacije građenja vrlo pogodno jer je u neposrednoj blizini. Slika 3.11 prikazuje izgled zapadnog dijela kuće nakon otkopa. Isključivo je na zapadnom zidu odraćen otkop uz pomoć mehanizacije. Sav ostali precizni otkop je izvršen ručno, oprezno, do dna dubine temelja/zidova, a posebno se pazilo na stabilnost i mogućnost urušavanja.“ [5]

*Slika 3.11: Prikaz iskopa pomoću mehanizacije uz zapadni zid*

OCJENA: NE ZADOVOLJAVA → nedovoljna dubina temeljenja na pojedinim dijelovima, potrebno potkopavanje objekta i podzidavanje temelja.

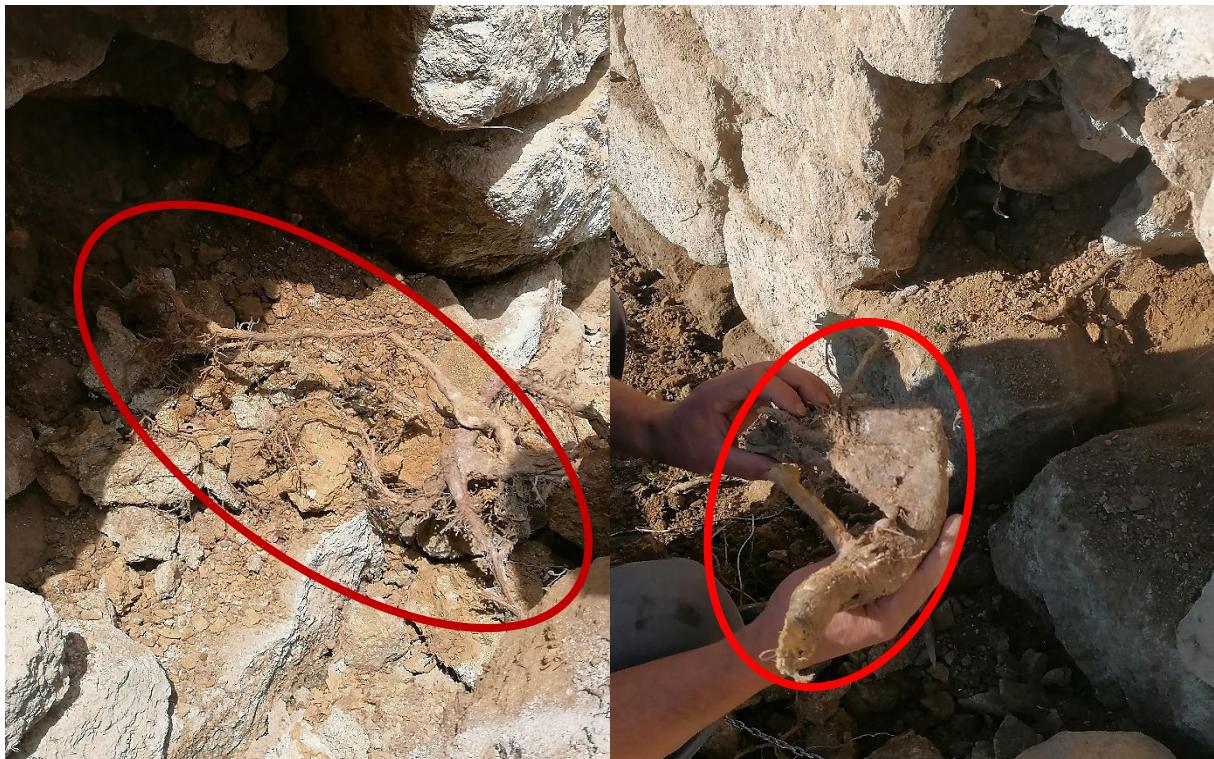
Slika 3.22: Prikaz korijenja prilikom iskopa s vanjske strane objekta

OCJENA: DJELOMIČNO ZADOVOLJAVA → nema velikih konstruktivnih oštećenja, velikih pukotina ni samourušavanja, ali je potrebna detaljna sanacija zidova fugiranjem, izrada serklaža, uklanjanje raslinja te sprječavanje vlage izradom hidroizolacije i drenaže. [5]

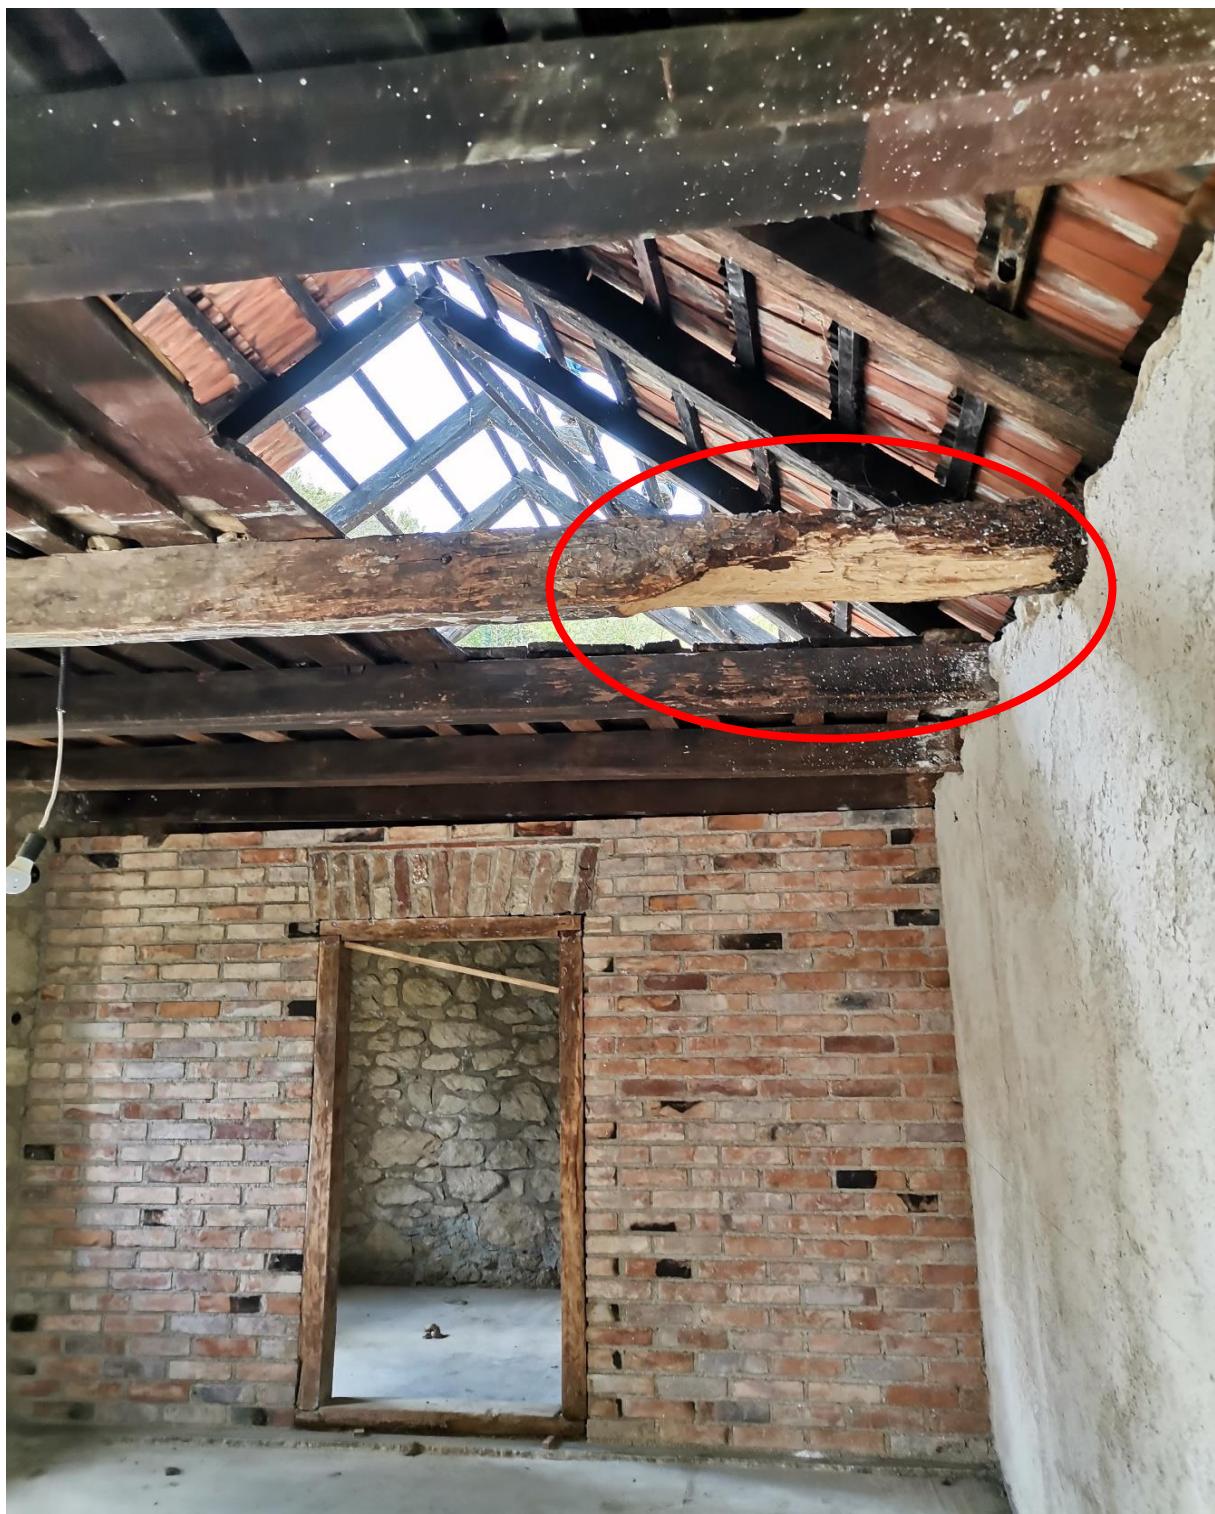
Na drvene konstrukcije negativno utječe vлага, insekti te druga nepovoljna djelovanja. Grede koje su oslonjene na zidove ili dugotrajno bile izložene velikoj vlazi znatno se brže degradiraju nego li građa koja nije izložena takvim utjecajima. Priložene su fotografije stanja drvene konstrukcije, vidljivo je da su grednici u vrlo lošem stanju, a daske trule i postoji velika opasnost od pucanja uslijed opterećenja.

Slika 3.26: Prikaz istrunule grede nakon rušenja pregradnog zida ispod

S obzirom na postojeće stanje drvene konstrukcije, predlaže se potpuna izmjena ili sanacija drvenih grednika i dasaka.

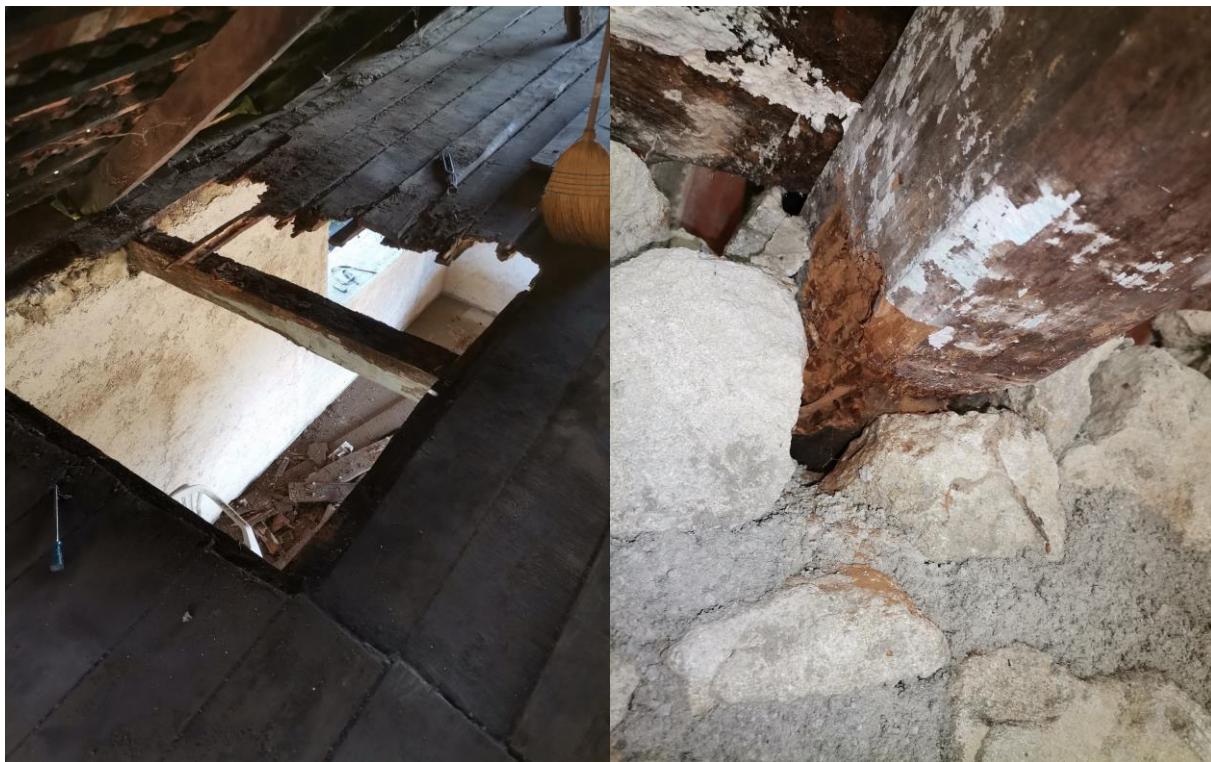
Slika 3.27: Prikaz istrunule građe nastale uslijed prokišnjavanja

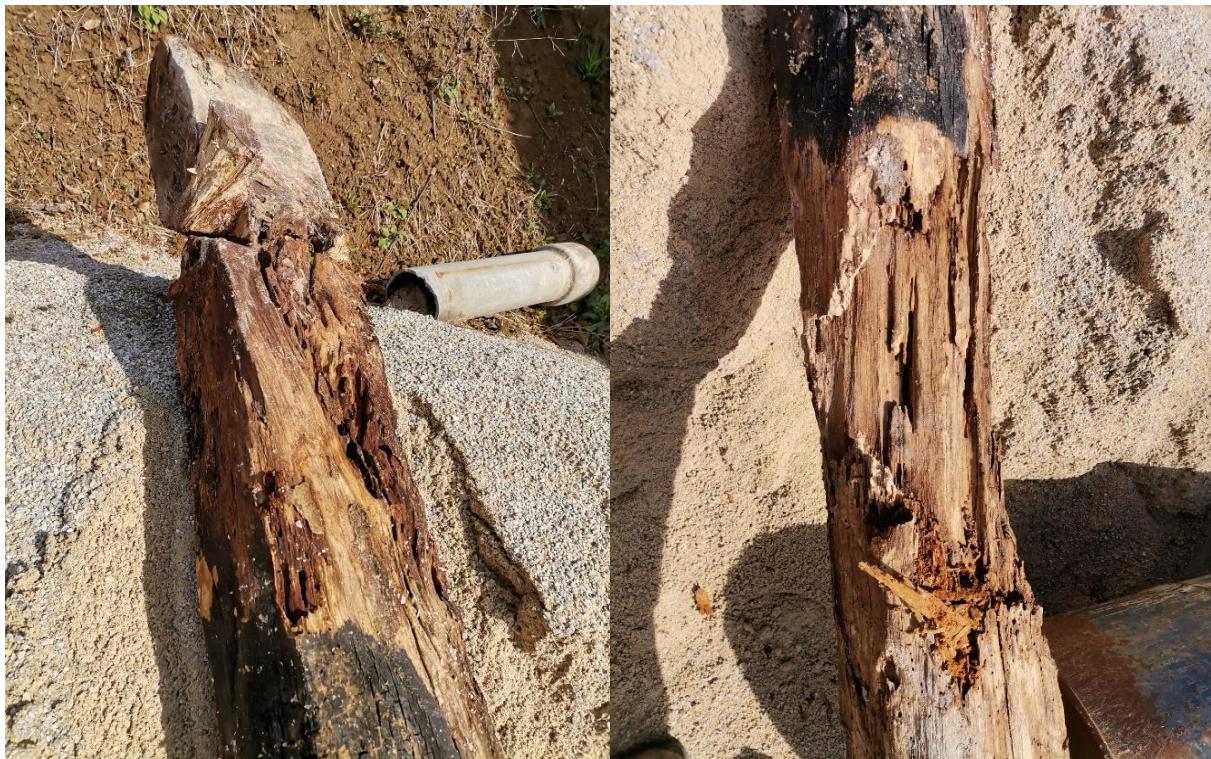
Slika 3.28: Prikaz istrunule građe

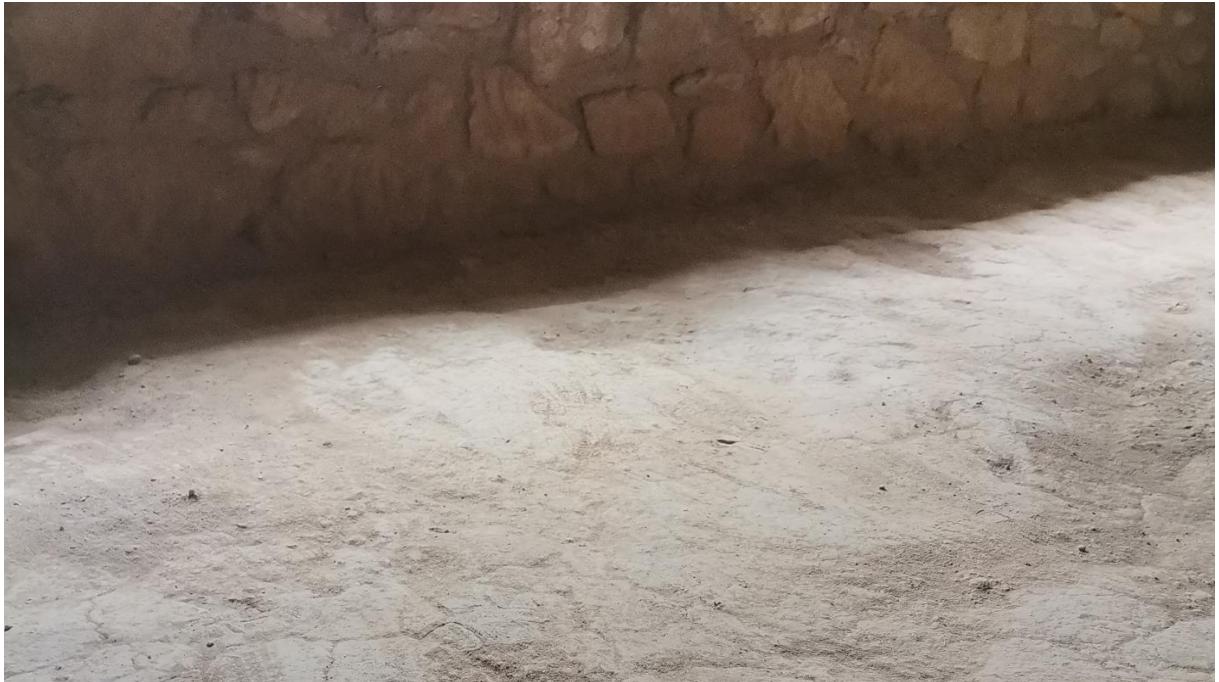
U ovom objektu pod je zemljani, nema nikakvih konstrukcijskih elemenata. Slika 3.29 prikazuje zemljani pod unutar objekta.

*Slika 3.29: Zemljani pod unutar objekta*

OCJENA: NE ZADOVOLJAVA → potrebno izvesti armirano – betonsku ploču te sve pripadajuće slojeve u skladu sa standardima. [5]

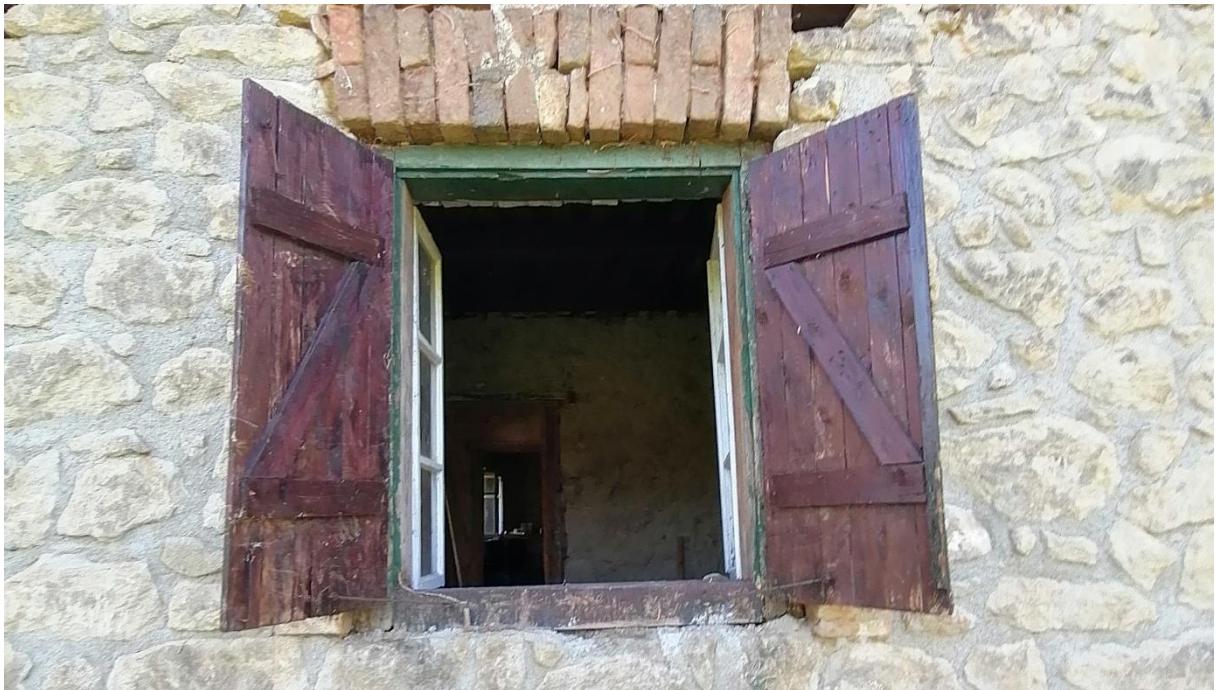
*Slika 3.30: Izgred nadvoja prije restauracije*

OCJENA: NE ZADOVOLJAVA → potrebna restauracija postojećih nadvoja. [5]

Kamena kuća o kojoj je riječ ima nadvoje izrađene od opeke, pa se u tom stilu predlaže i sanacija odnosno restauracija postojećih. Potrebno je porušiti zid iznad nadvoja i sam nadvoj, te ga ponovno zazidati opekom. Pritom je potrebno, s obzirom da iznad nadvoja naliježu vezna greda i grednici, pripaziti na statiku i prije zahvata osigurati podupirače.

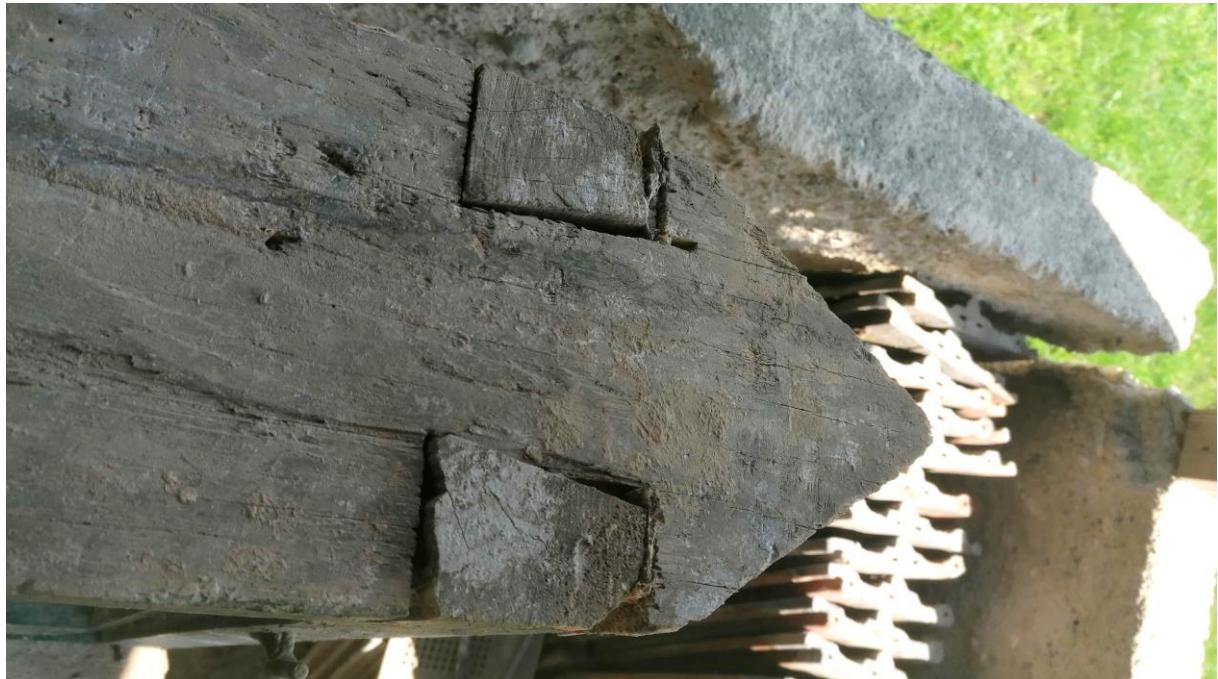
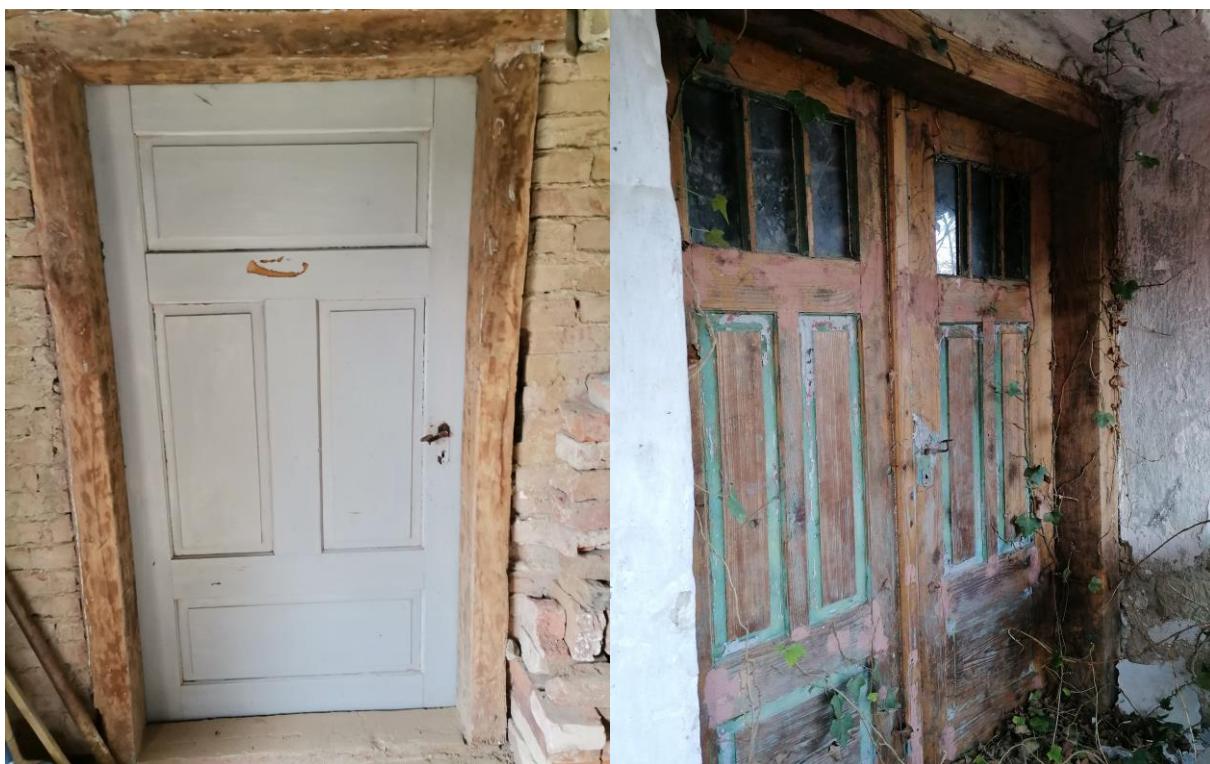
*Slika 3.31: Način spajanja doprozornika*

*Slika 3.32: Sobna vrata (lijevo) i ulazna vrata (desno)*

OCJENA: NE ZADOVOLJAVA → potrebno zamijeniti svu stolariju, izraditi repliku postojećih s ugradnjom izostakla“ [5]

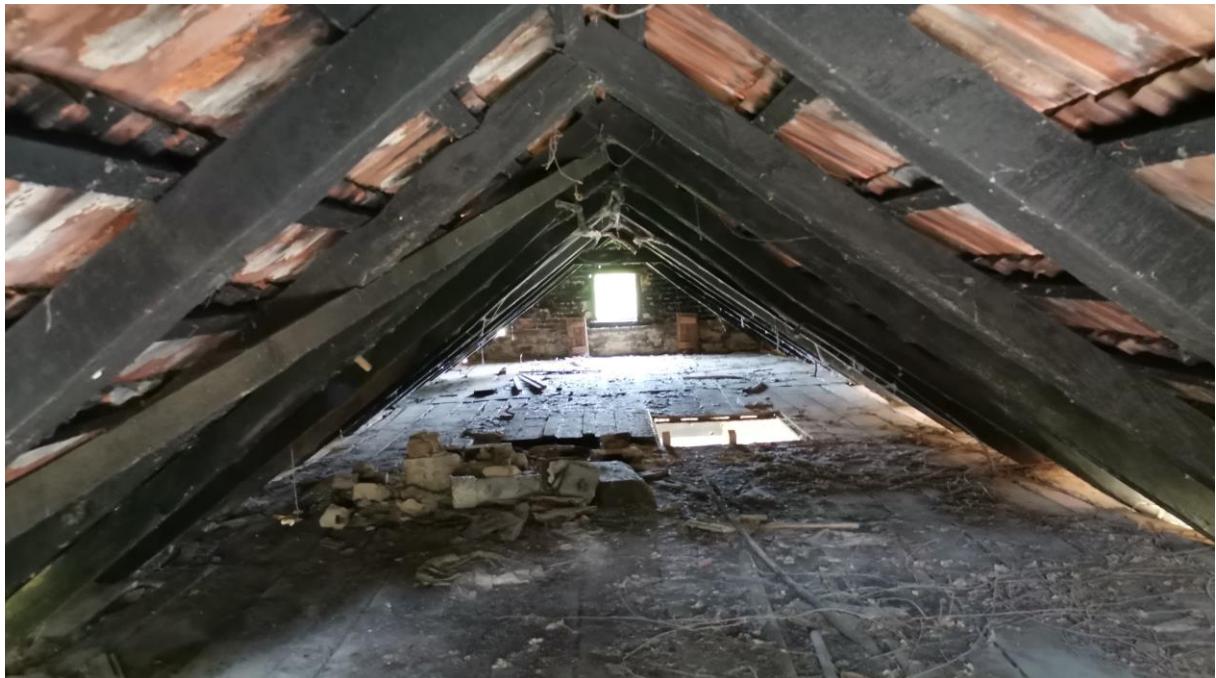
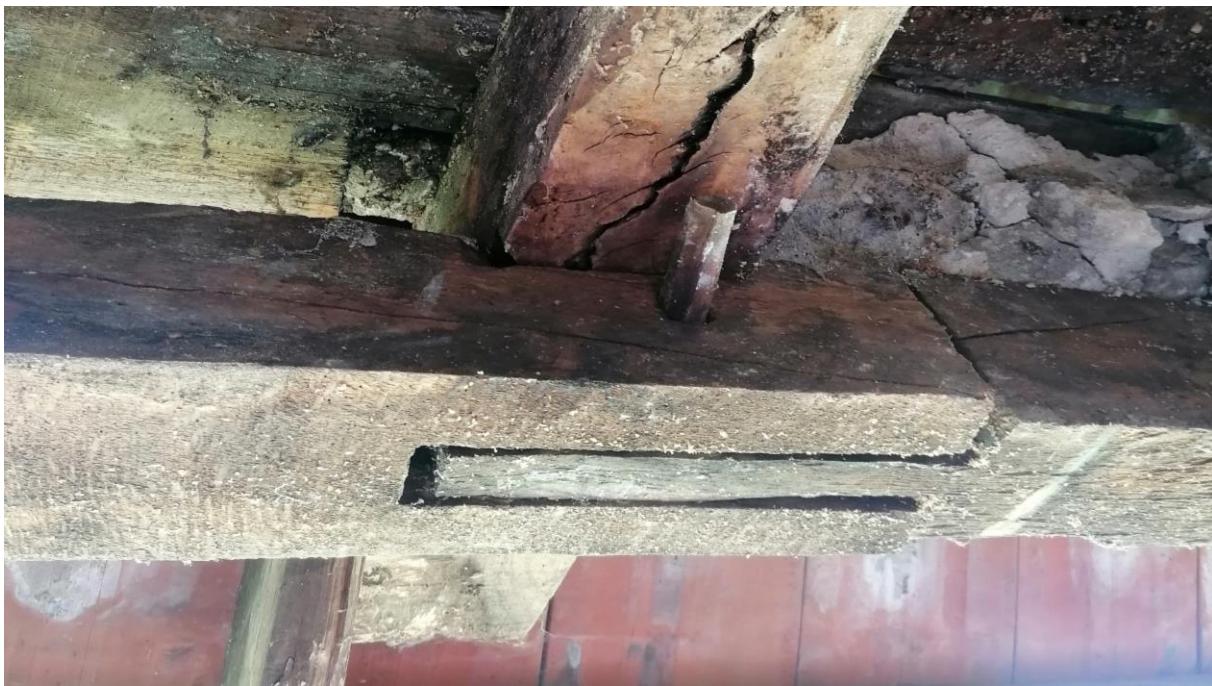
„Krovna konstrukcija rađena je od ručno tesanih greda, a drveni materijal je nepoznat, pretpostavka je kesten ili bagrem. Tip krovišta je prazno roženičko krovište. Slika 3.33 prikazuje postojeću krovnu konstrukciju. Na stropu se nalaze vezne grede koje leže na nazidnim gredama. U svaku veznu gredu utesan je rog koji ima svoj prirožak. Dodatno je cijelo krovište ukrućeno vjetrovnim spregom koji se proteže s obje strane. Slika 3.35 prikazuje spoj dviju nazidnih greda.“

Slika 3.33: Krovna konstrukcija

Slika 3.34: Prazno roženičko krovište sa veznim gredama

Slika 3.35: Način spajanja nazidnih greda

Prijedlog sanacije krovne konstrukcije odnosi se na kompletну krovnu građu. Potrebno je izraditi serklaž koji će povezati i ukrutiti zidove, te prenosi opterećenje nove krovne konstrukcije.

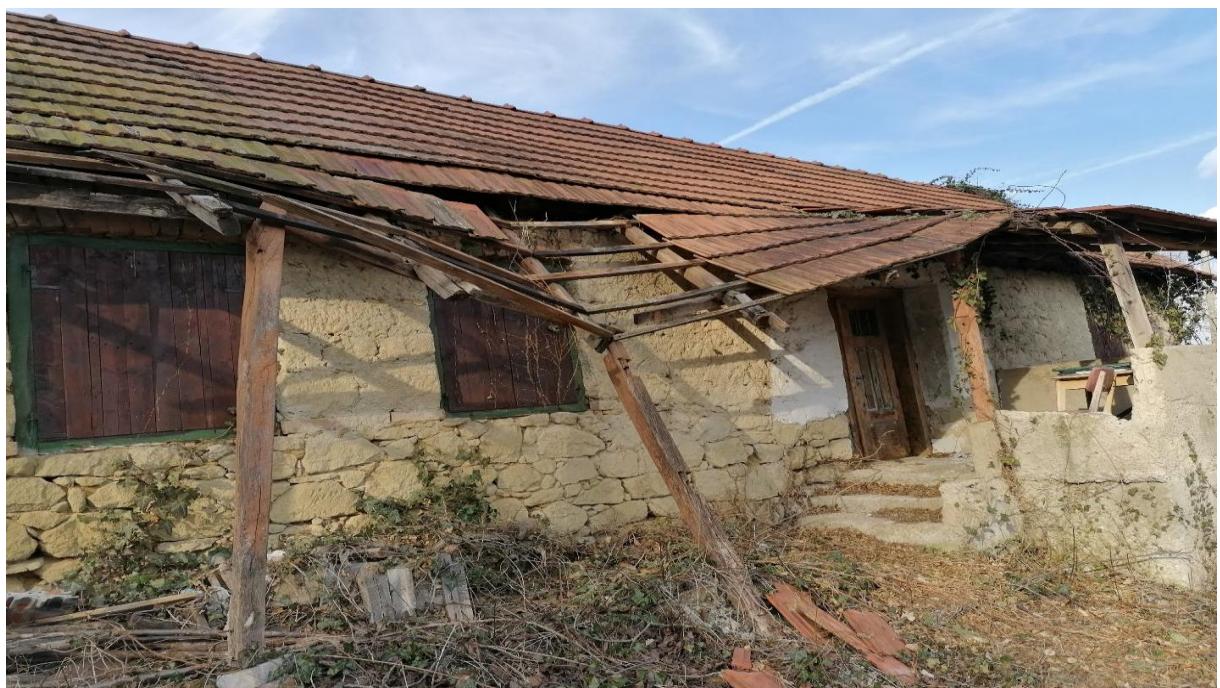
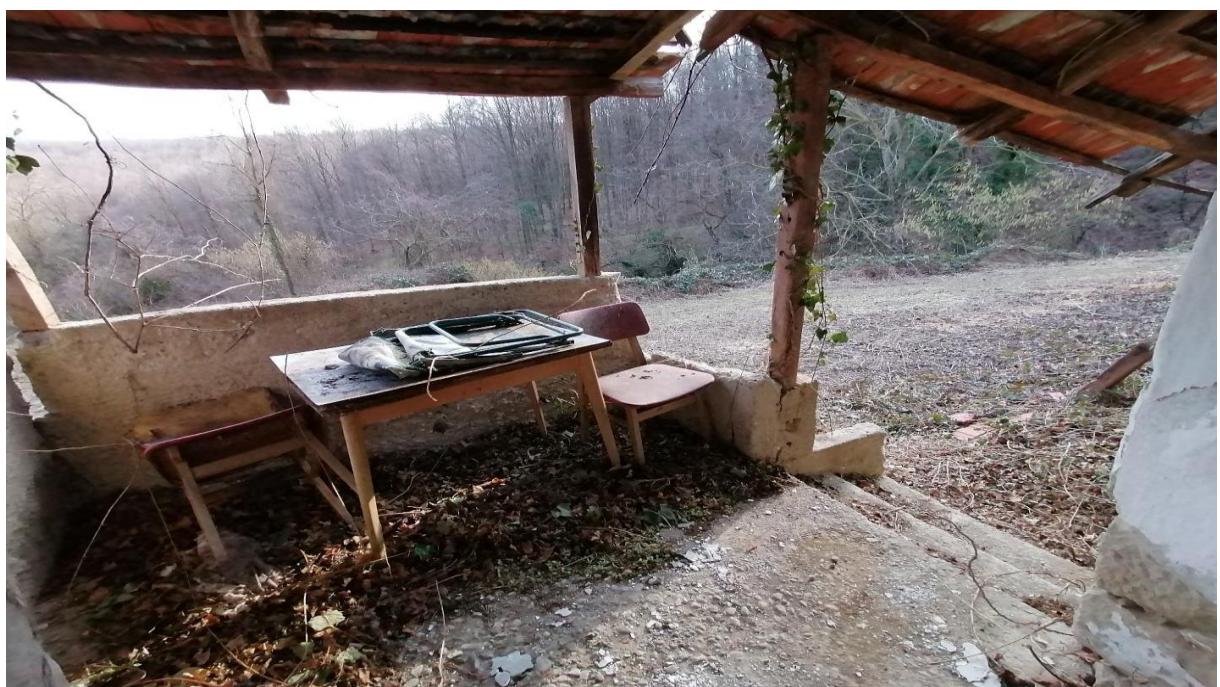
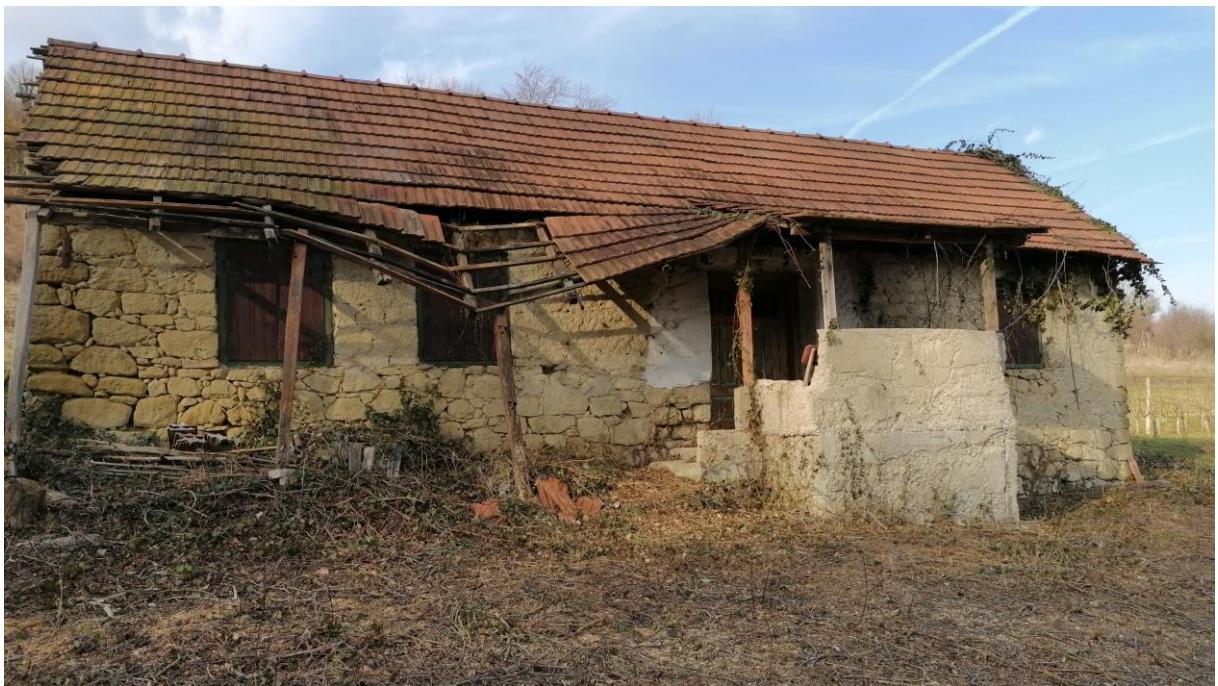
„Terasa koja se veže na objekt zasigurno nije iz vremena kada se gradio sam objekt, već je ona dograđena mnogo kasnije. To se može zaključiti prema materijalu koji je korišten u izradi – beton i šipke. Izvorno su na ulazu bile samo drvene stepenice, te nije bilo natkriveno. Može se vidjeti da je natkriveni dio terase i dio koji se proteže uzduž objekta, dodan kasnije.“ [1]

*Slika 3.36: Stanje terase*

*Slika 3.37: Stanje terase*

*Slika 3.38: Izgled kuće s terasom*

Postojeća terasa rađena je od betona vrlo niske kvalitete. Prilikom sanacije potrebno je kompletno srušiti terasu te novu izraditi od kamena kako bi se uklopala u cjelinu. Prilikom izrade nove terase treba voditi računa o simetriji s obzirom na ulazna vrata i prema tome proširiti ju. Neizbjegljivo je da buduća terasa ima temelje, što postojeća nema. Stepenice je također potrebno izraditi od kamena ili obložiti kamenom zbog estetike. Drvene stupove zamijeniti s ukrasnim betonskim stupovima kako bi se uklopili u izgled građevine. Izvesti armirano betonsku ploču, te kao završnu oblogu staviti kamene ploče ili keramičke pločice u stilu. Ogradu izvesti u skladu s ostatkom objekta, pazeći na materijale koji se koriste, stoga je najbolje koristiti kamen ili opeku kao materijal izgradnje kako bi se estetski uklopilo.
