**Master's thesis / Diplomski rad**

DIPLOMSKI RAD br. 87/GRD/2023

**REVITALIZACIJA AUTOHTONE KAMENE KUĆE U  
KONTINENTALNOM DIJELU HRVATSKE S  
NAGLASKOM NA DETALJE IZVEDBE**

**REVITALIZACIJA AUTOHTONE KAMENE KUĆE  
U KONTINENTALNOM DIJELU HRVATSKE S  
NAGLASKOM NA DETALJE IZVEDBE**

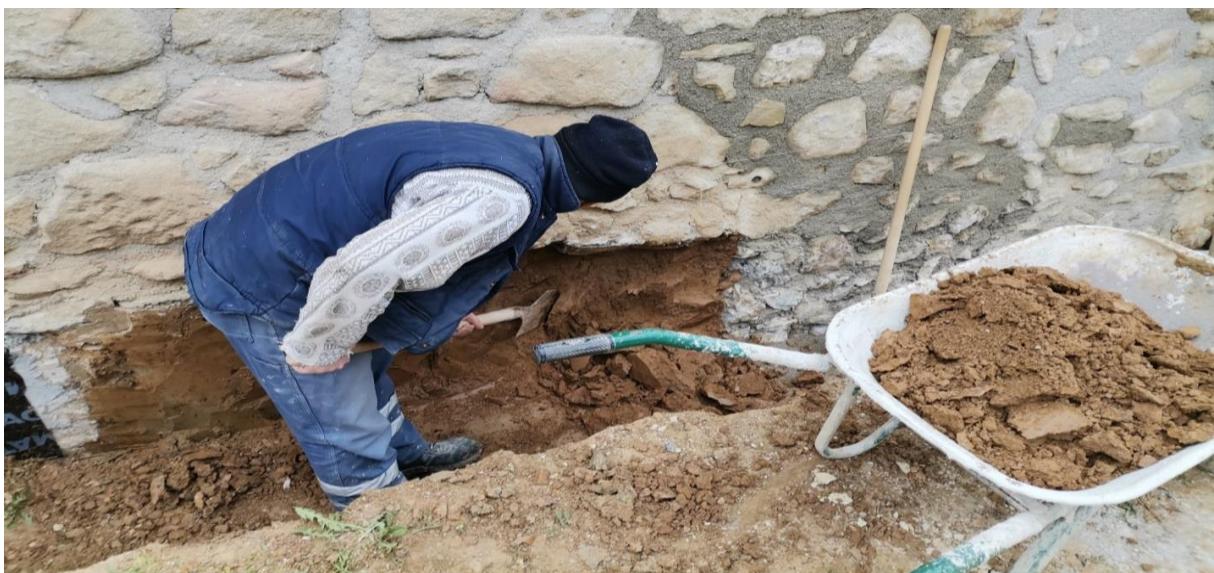
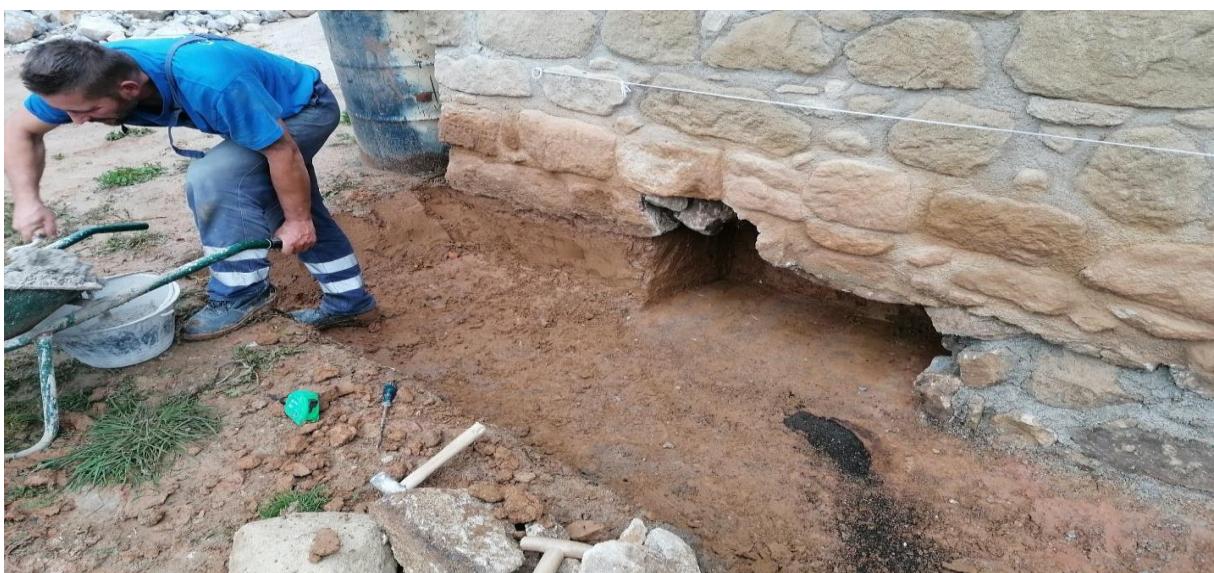
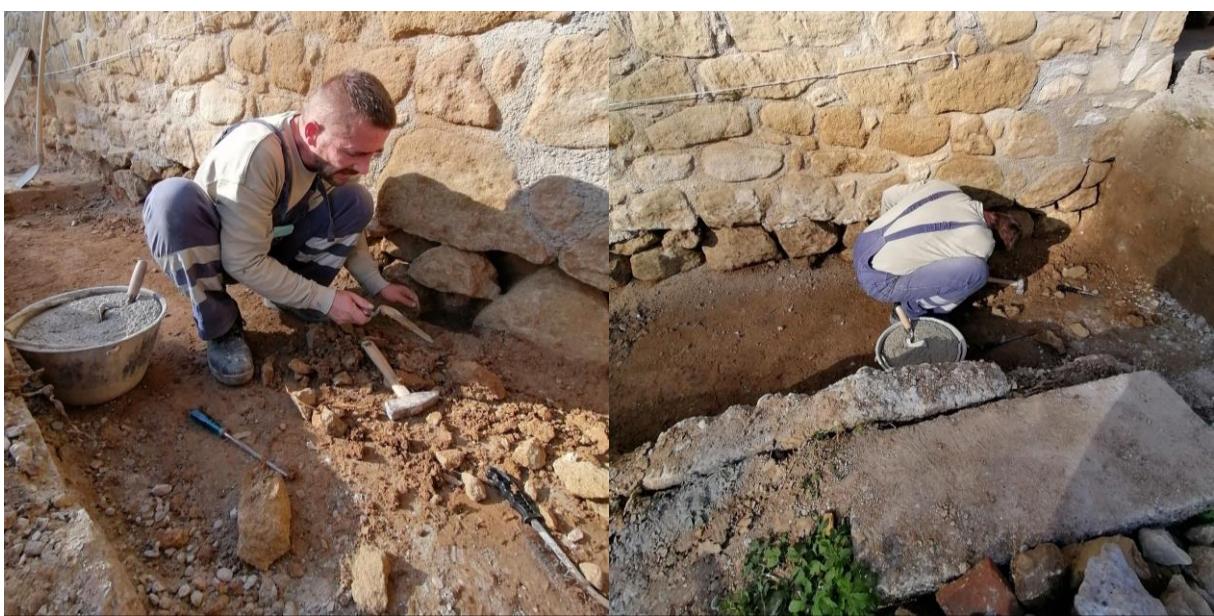
Izvedba radova temeljila se na kampadnom otkopavanju ispod zidova, u dužini od jednog metra te se podzidavala kamenom i cementnim mortom. Ovakav način izrade temelja vrlo je nezgodan za izvedbu, zbog malog prostora za rad i nepovoljnog položaja majstoru. Uz to postoji velika mogućnost za nepotpunim ispunjavanjem šupljina. Prilikom takve izvedbe potrebno je posvetiti mnogo pažnje i odraditi radove bez žurbe, s maksimalnom preciznošću, a za to je prijeko potrebna visoka stručnost, znanje i strpljenje.

Slika 5.3: Potkopavanje temelja u etapama

Kako bi se osigurala stabilnost kuće i potrebna dubina temeljenja, duž cijele kuće izvedeno je segmentno potkopavanje u dužini od jednog metra. S obzirom na starost objekta i na izvorni način izvedbe od kamena te nedostatka mogućnosti izvedbe od betona (loš pristup pojedinim dijelovima zbog konfiguracije terena i graničenje s susjednim parcelama na sjevernom dijelu, nepostojanje vodovodne i električne infrastrukture u trenutku izvedbe, nedostatak mehanizacije), odlučeno je da će temelji biti izvedeni od kamena, na izvorni način. Međutim, vrsta kamena od koje je građena kuća sasvim je jedinstvena i rijetka na području, te je nabavka identičnog kamena u izgledu predstavljala izazov. Osim toga, struktura pješčanog kamena je ispunjena brojnim porama pa samim time ima vrlo velika upijajuća svojstva te je vrlo mekana za obradu, što nije pogodno za temelje. S obzirom da se na udaljenosti od 3 km nalazi kamenolom koji vrši eksploraciju kamena vapnenačkog sastava, vrlo čvrste strukture, slabih upijajućih svojstva, odlučeno je da će se upotrijebiti vapnenački kamen za gradnju u temelje. Upotrebojem tog kamena postignuta su puno bolja fizičko – mehanička svojstva temelja. Uz navedeno, takva solucija je najpogodnija i najjeftinija s obzirom da su radovi vršeni samostalno.

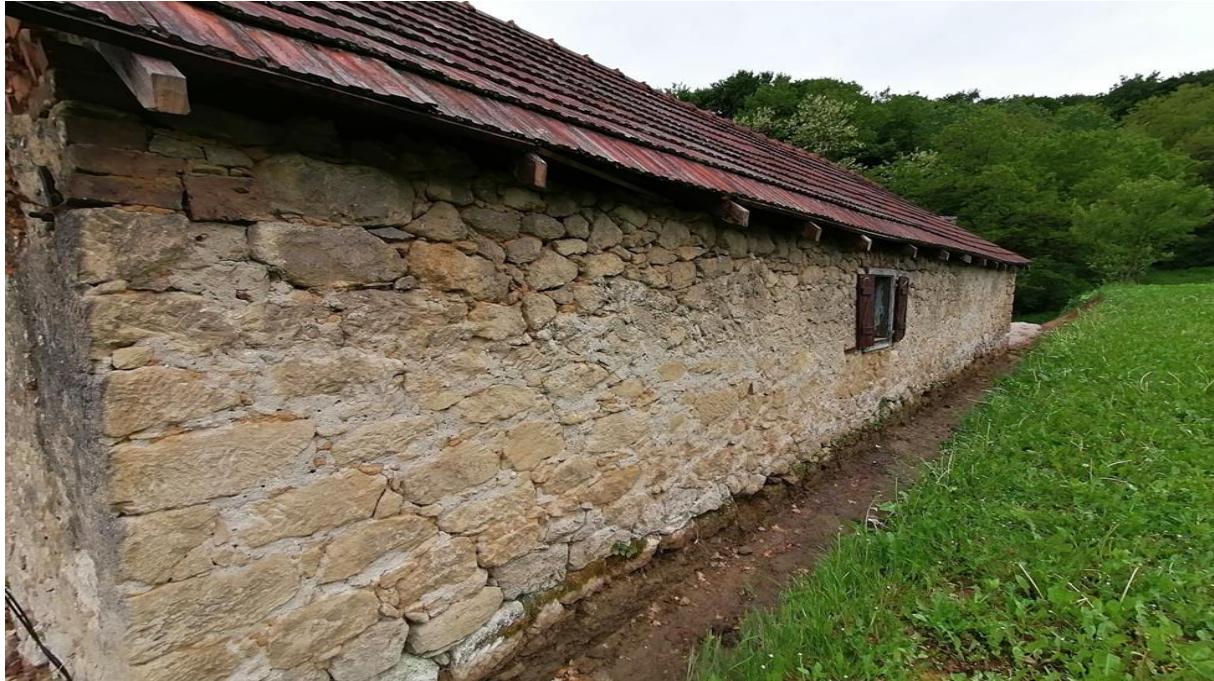
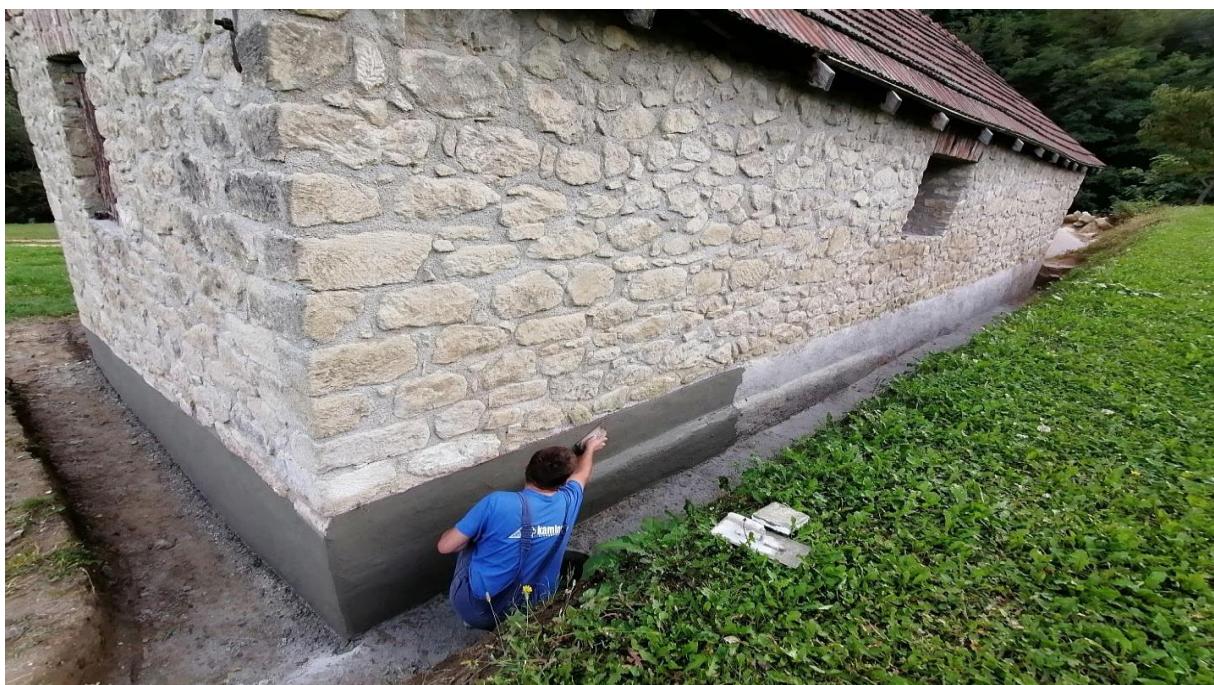
*Slika 5.4: Izgled temelja prije i poslije*

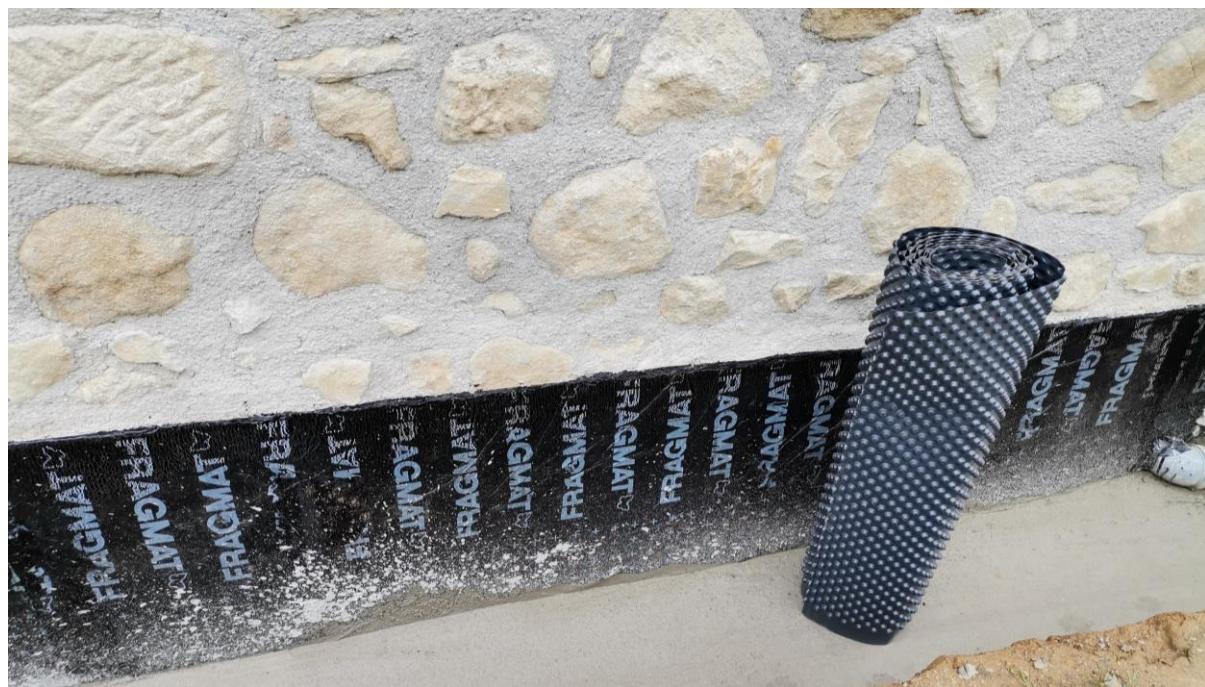
Veliki problem na objektu je bila vlaga. Stoga je prilikom sanacije temelja dodatna pažnja posvećena izradi hidroizolacije i drenaže. Uz sjevernu stranu objekta izrađena je tanka betonska podloga kako bi se uz ugradnju perforirane cijevi osigurala što brža odvodnja oborinskih voda.

Slika 5.5: Bitumenska ljepenka, čepasta folija i betonska podloga

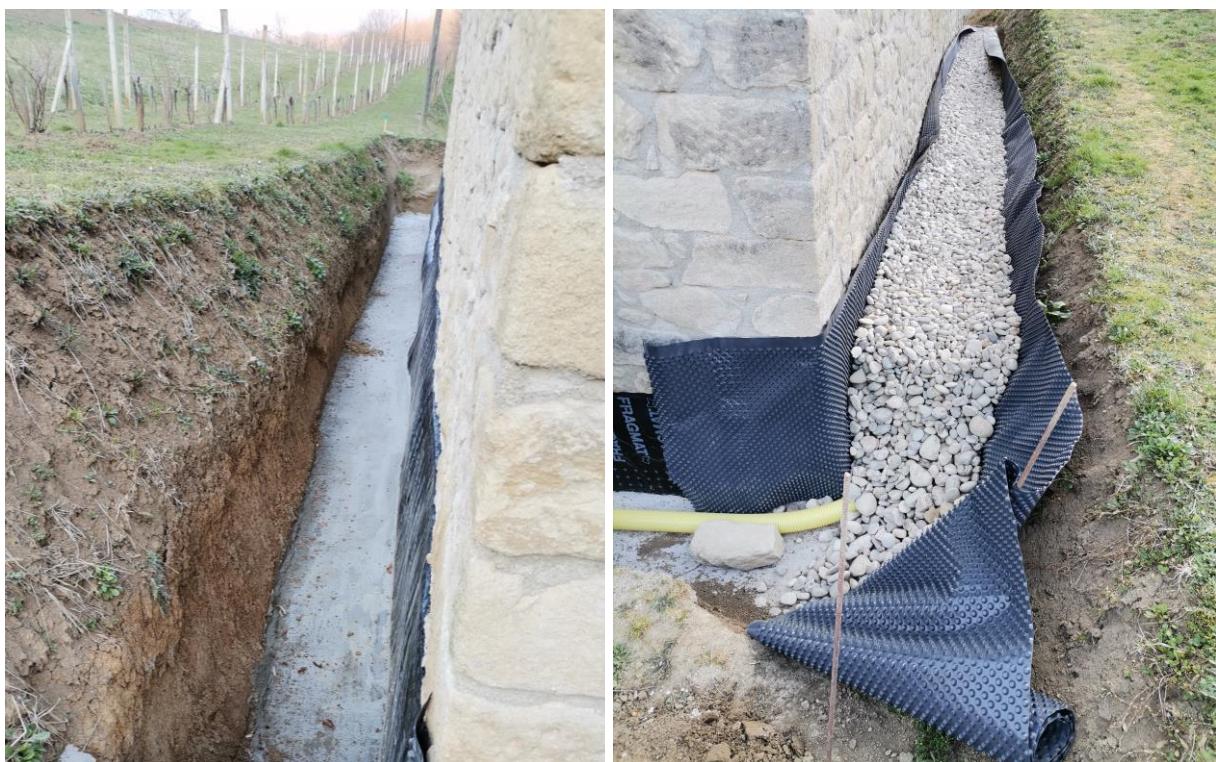
Slika 5.6: Izrada betonske podloge i drenaže oko objekta

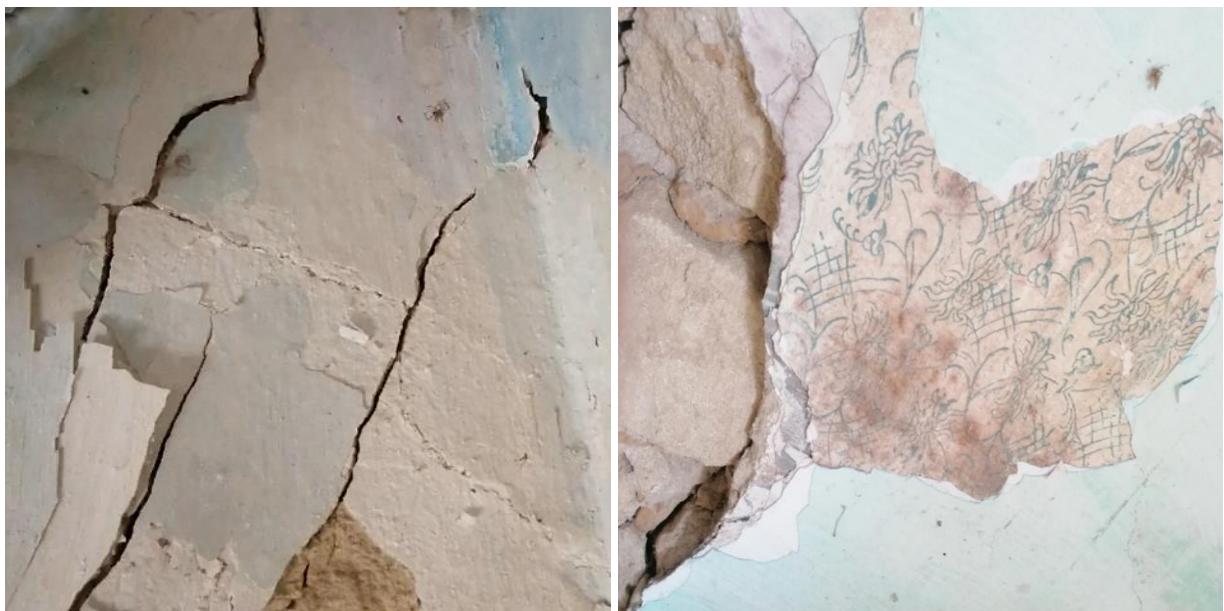
Na unutarnjim zidovima su se jasno mogli vidjeti slojevi vapnene boje koja je nanošena dugi niz godina. Na Slika 5.7 se mogu uočiti različiti slojevi i boje te se vidi da je korišten stari način ukrašavanja zidova valjkom s mustrom. Sa svih unutarnjih zidova skinuta je žbuka što prikazuje Slika 5.9. Zidovi su nakon skidanja žbuke ostavljeni da se suše, a za to vrijeme su se fugirali vanjski zidovi.

Slika 5.7: Slojevi unutarnjih zidova i zid ukrašen valjkom s mustrom

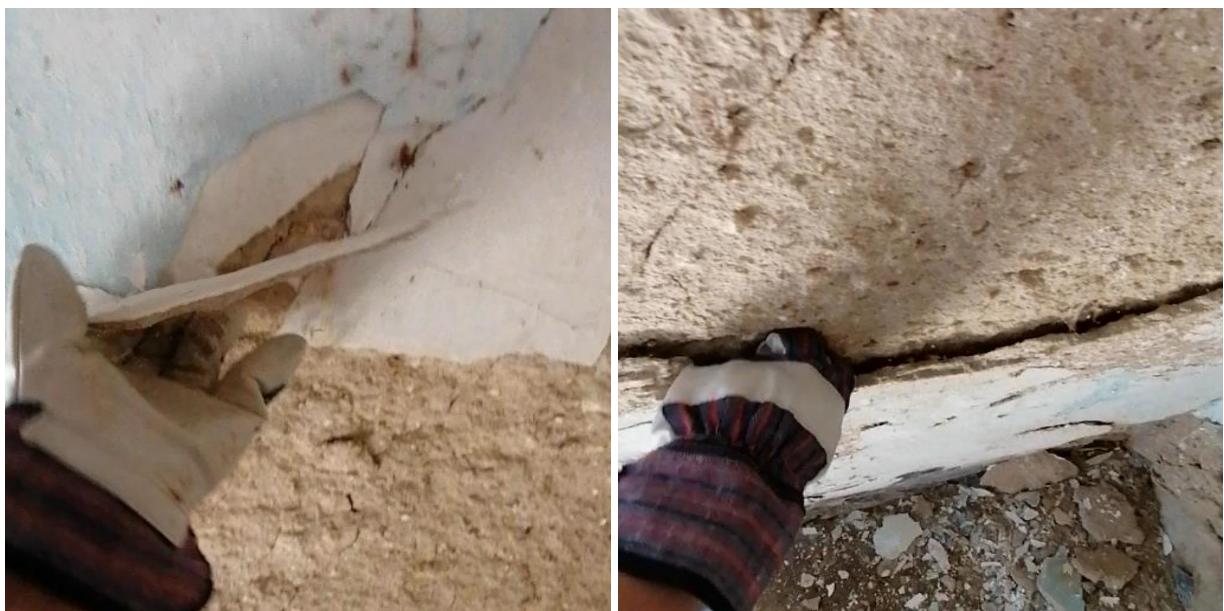
Slika 5.8: Skidanje žbuke s unutarnjih zidova

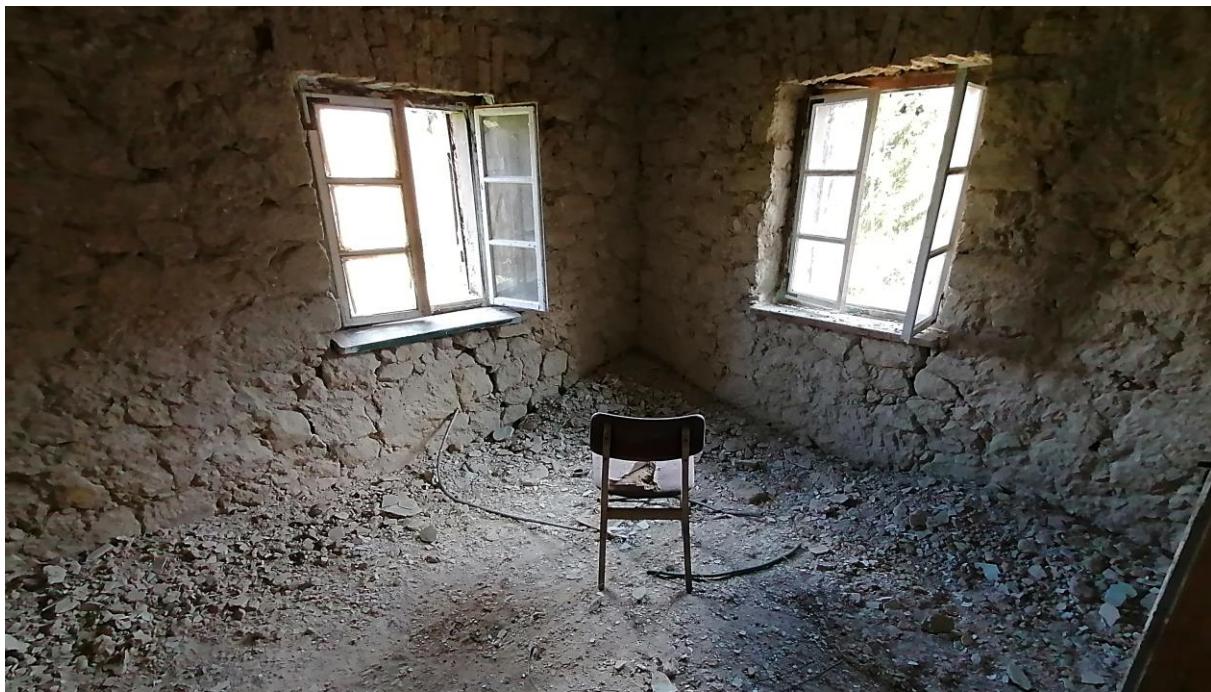
*Slika 5.9: Izgled unutarnjih zidova nakon skidanja žbuke*

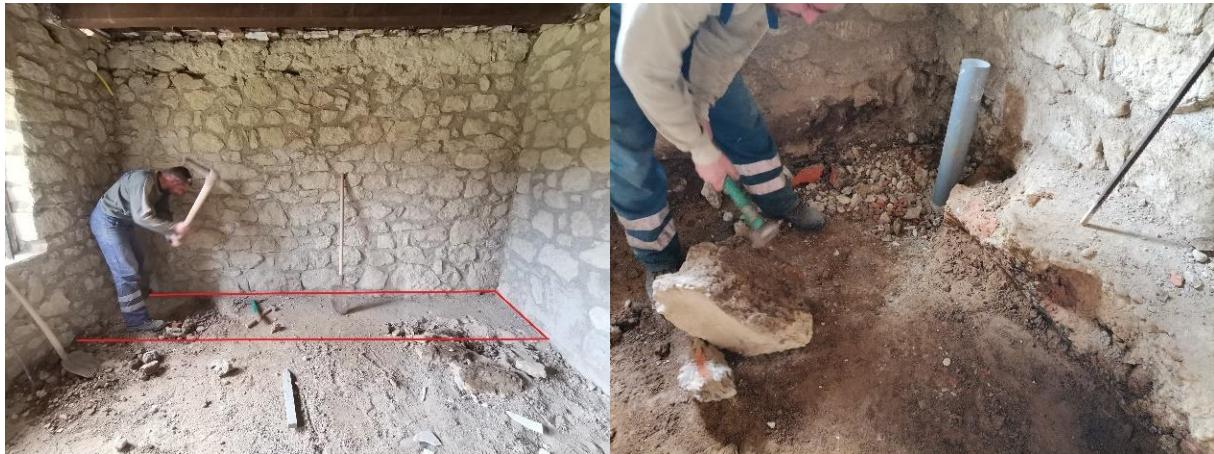
Zbog pritiska zemljane mase i dugogodišnjeg utjecaja vlage, zid je nabubrio, stoga su već ranije (nepoznato kada) odrađeni zahvati u pokušaju saniranja istog. Prilikom otkopa s unutrašnje strane

zida, razbijena je betonska ploča širine 50 cm, debljine 20-tak cm ispod koje su bili naslagani redovi standardne opeke zalivene betonom, što je ukupno činilo masu od okvirno debljine 50 cm.

Slika 5.20: Razbijanje mase od opeke i betona

Beton je bio vrlo čvrst pa njegovo je uklanjanje zahtijevalo popriličan napor. Na temelju toga se može zaključiti da je takva sanacija rađena mnogo kasnije od izgradnje s obzirom da je korišten cement. Međutim, takav način sanacije nije bio adekvatan i učinkovit. Ovakvo rješenje služilo je svrsi s obzirom da je stvaralo poduporu s unutrašnje strane zida i na taj način se odupiralo zemljanoj masi koja je s vanjske strane „gurala“ zid prema unutra. S obzirom da je uklonjena zemljana masa s vanjske strane objekta samim time se smanjilo i horizontalno opterećenje na zid. Zid je saniran na način da je uklonjena masa od opeke i betona te je nakon toga zid otkopan do dna temelja s unutrašnje strane, a potom fugiran kao i svi ostali zidovi.

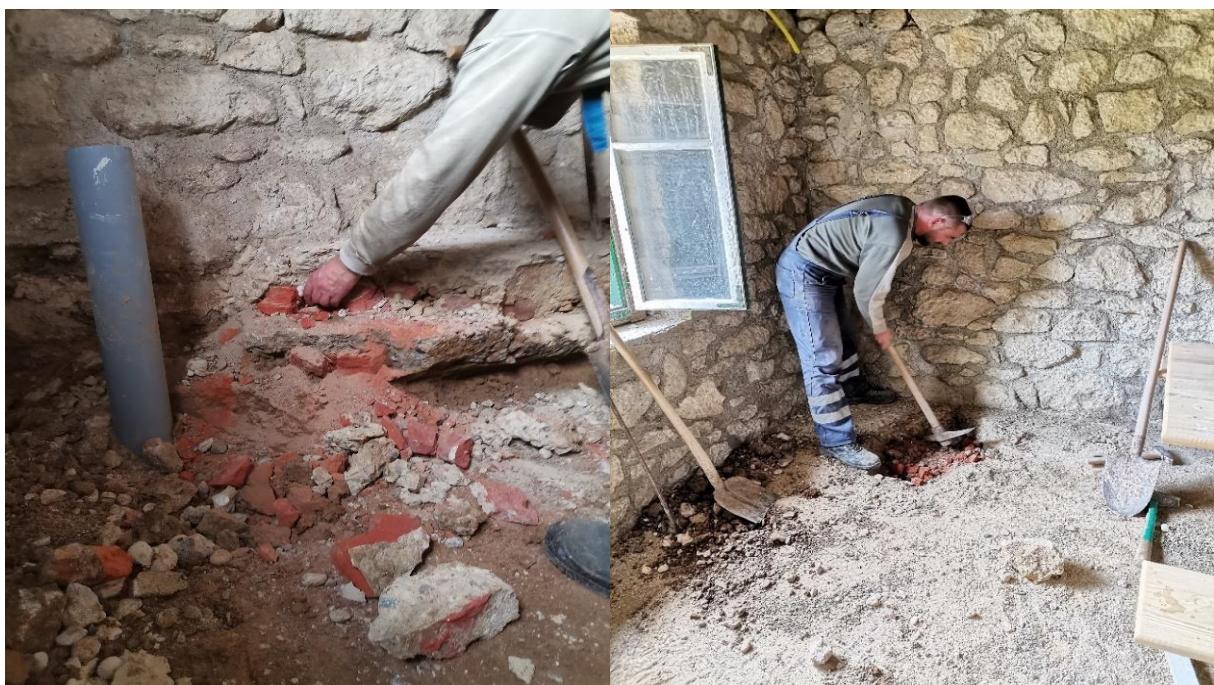
Slika 5.21: Uklanjanje mase od opeke i betona

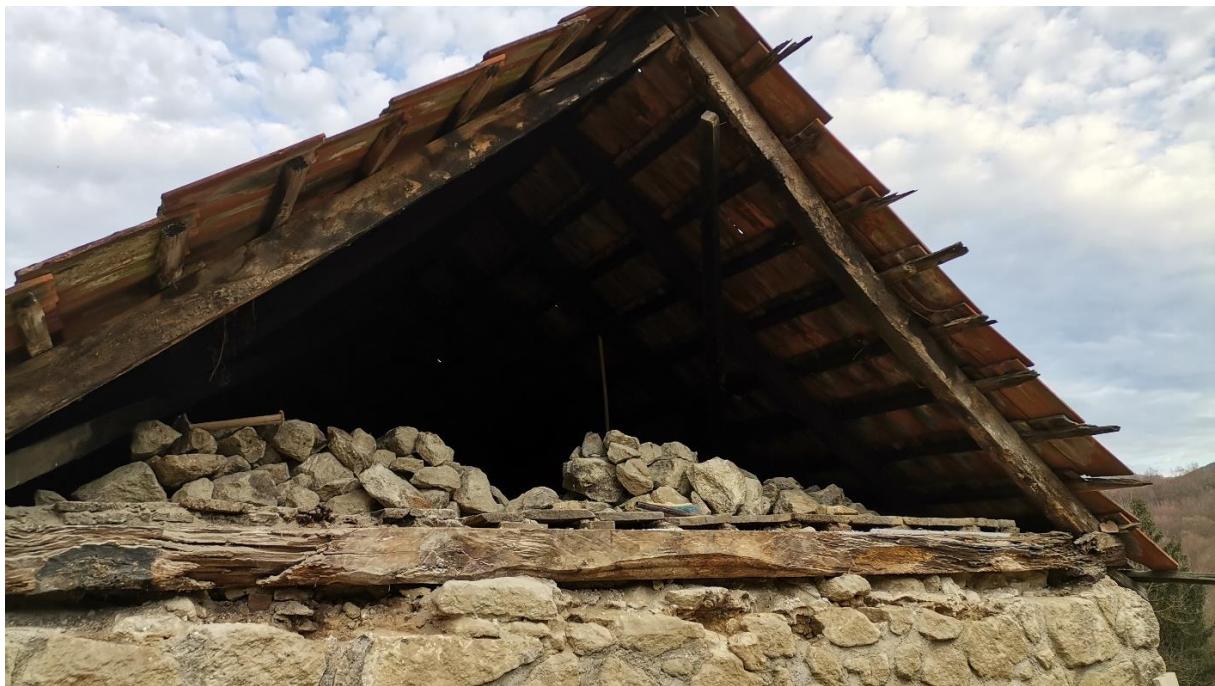
Slika 5.30: Rušenje zabatnog zida

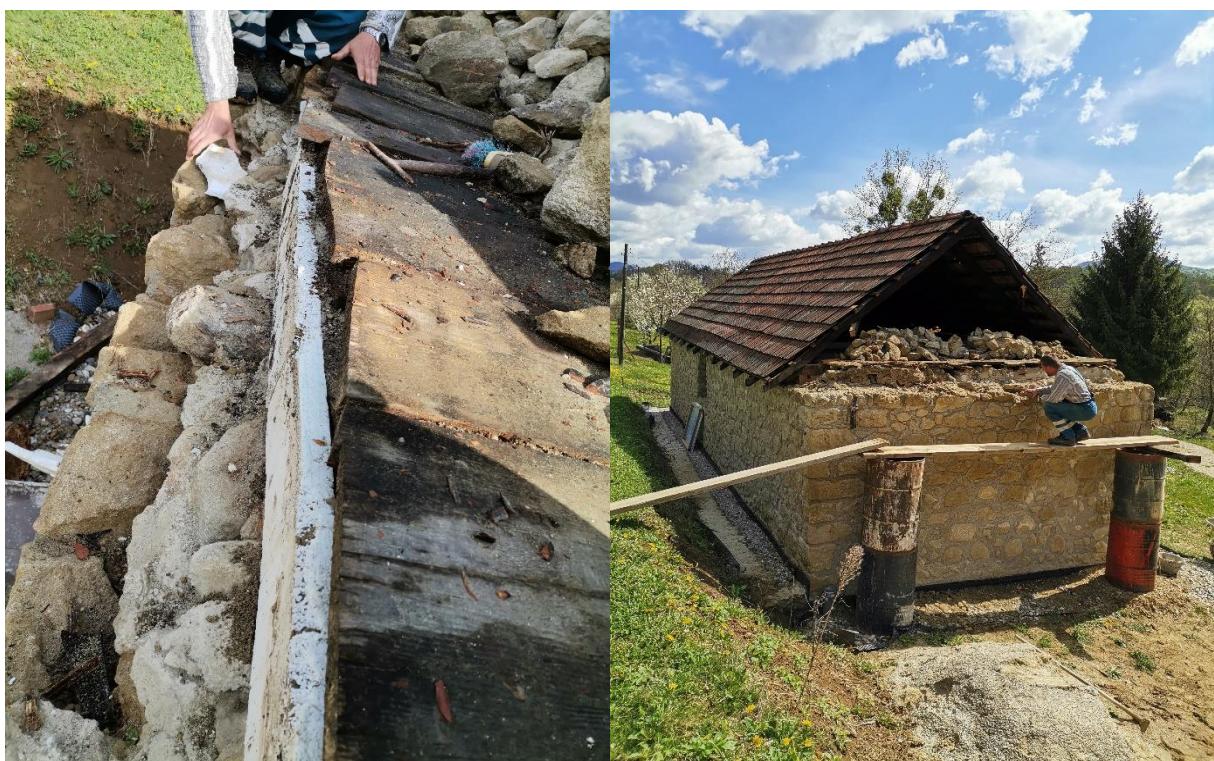
Slika 5.31: Uklanjanje grede u zabatnom zidu

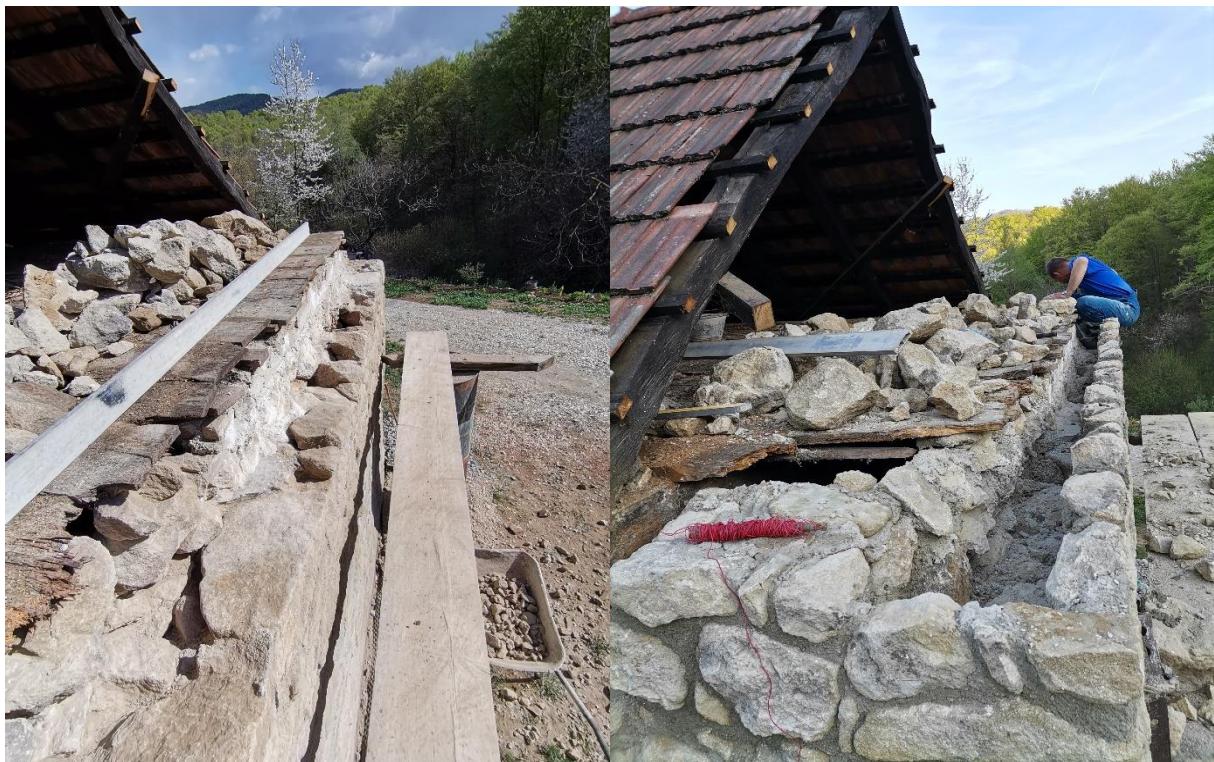
Slika 5.32: Uređivanje kamene kanalice (oplate) za budući serklaž

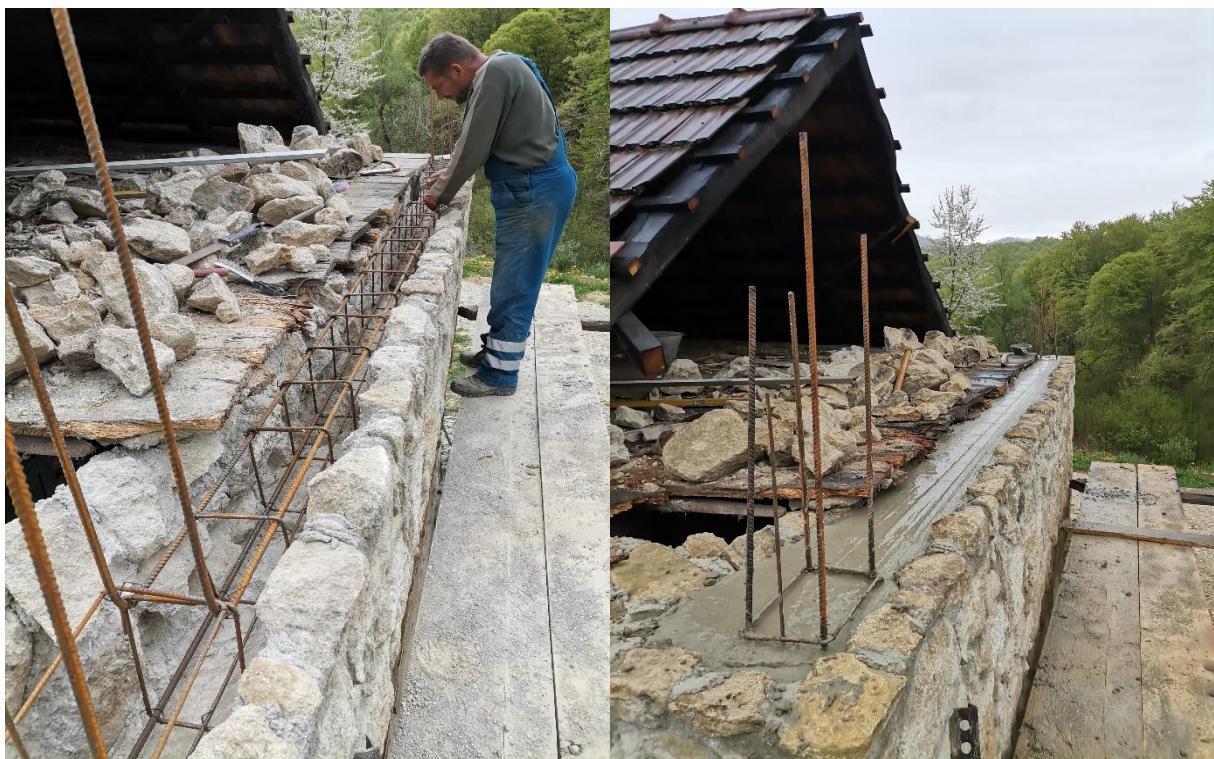
Slika 5.33: Ugradnja armature i betona u kamenu kanalicu (zapadna strana)

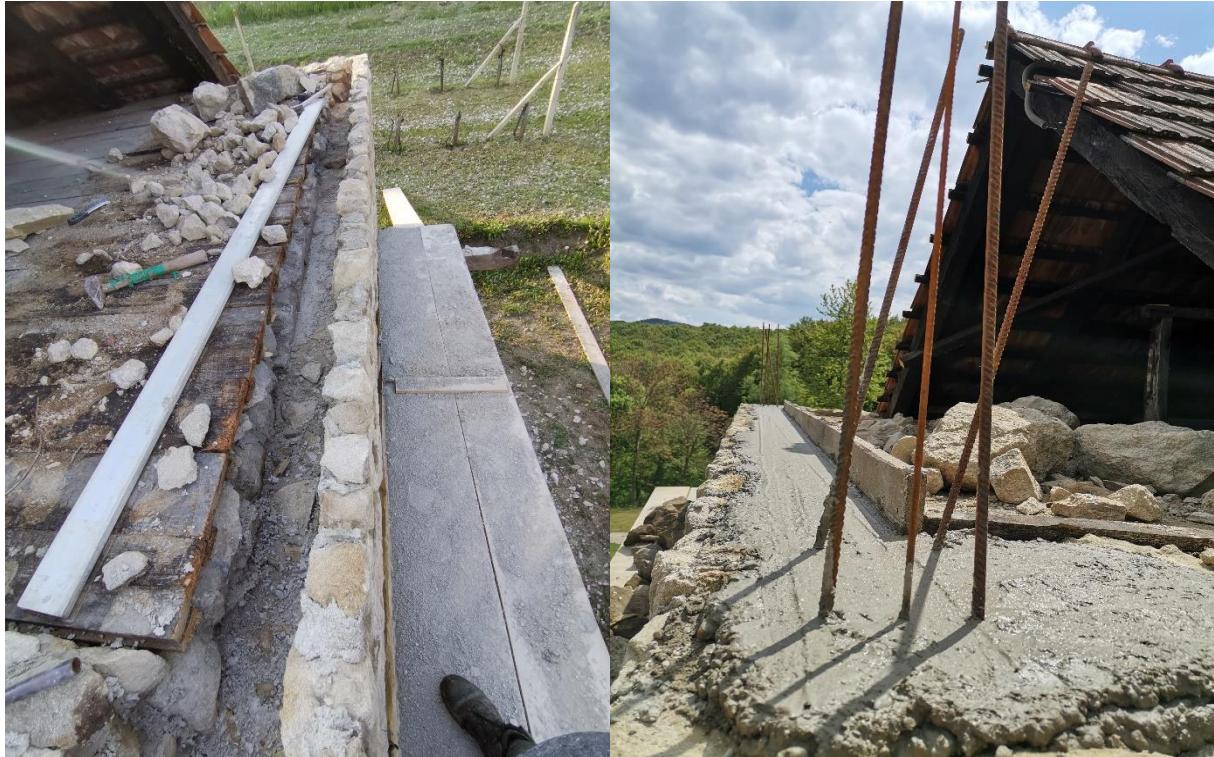
Slika 5.34: Ugradnja armature i betona u kamenu kanalicu (istočna strana)

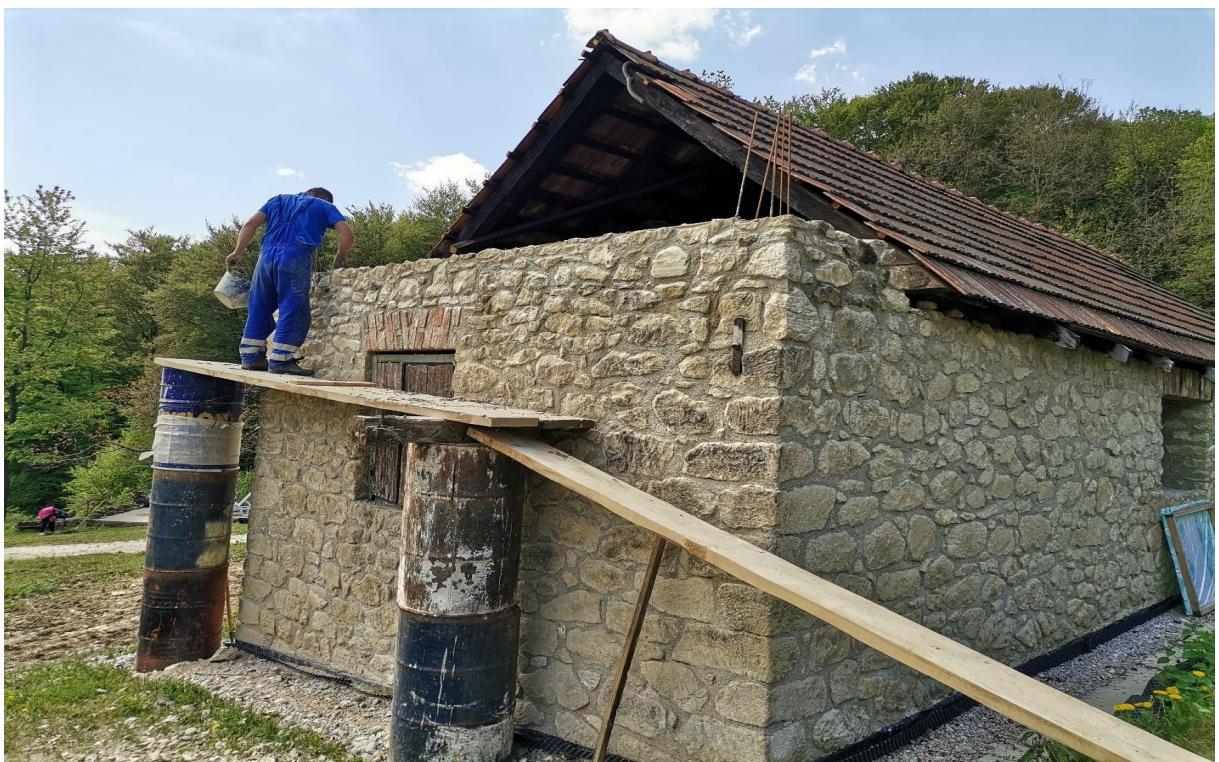
Slika 5.35: Ugradnja betona i improvizacija skele (istočna strana)

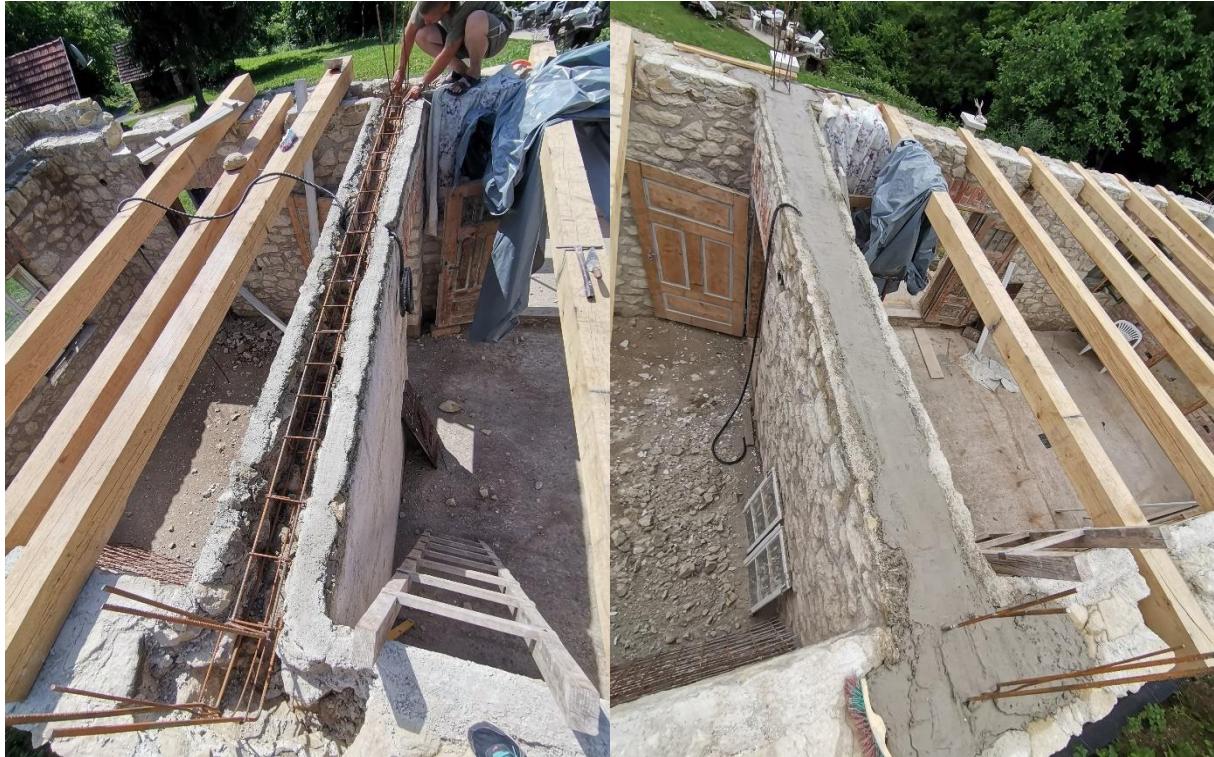
Slika 5.36: Ugradnja armature i betona u kamenu kanalicu (pregradni zid)

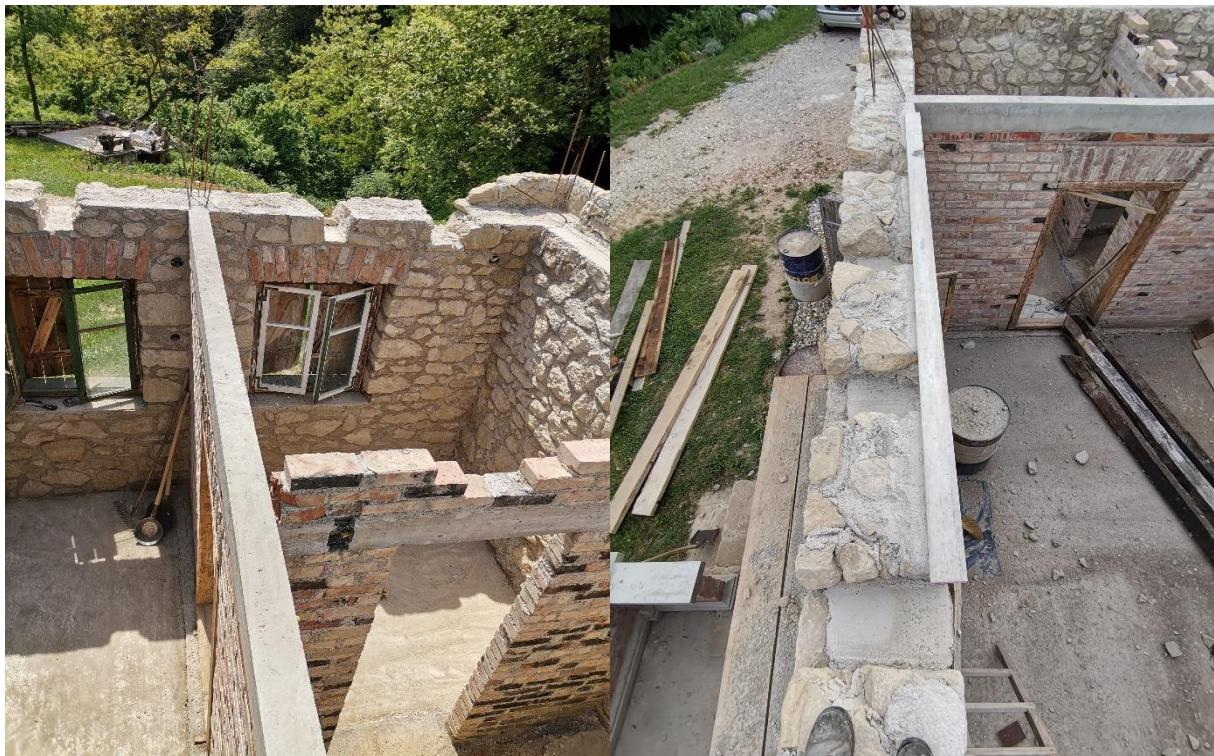
Slika 5.37: Izrada serklaža (pregradni zid) i utori za grednike

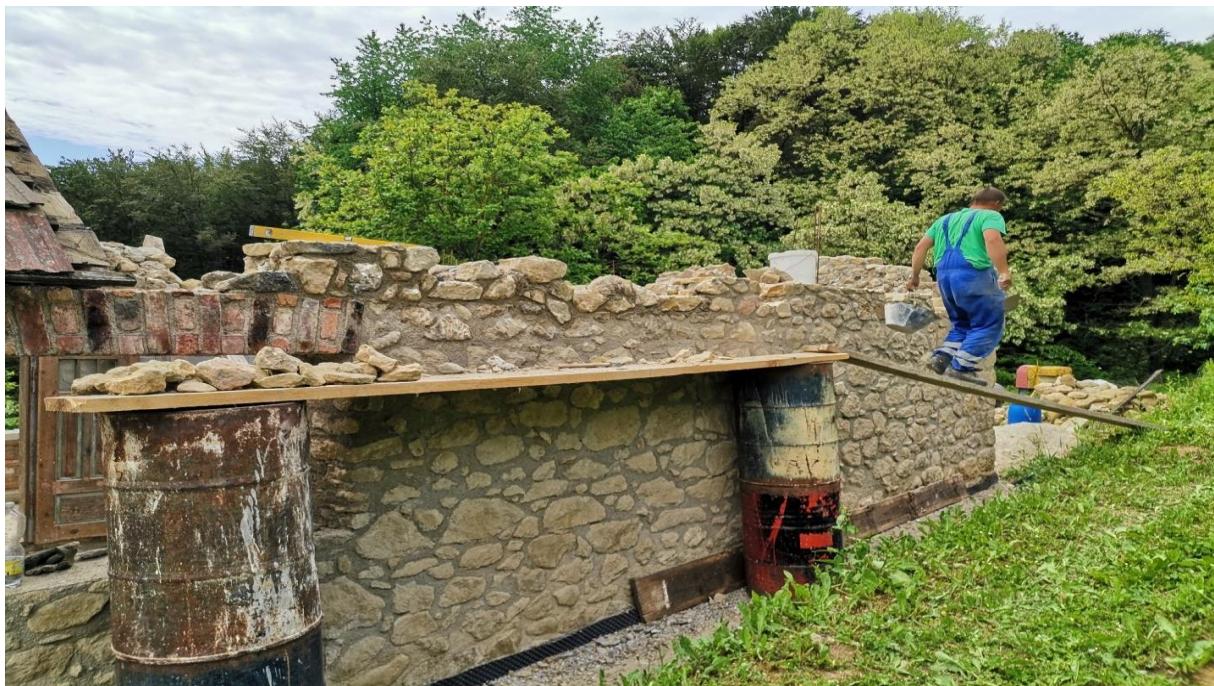
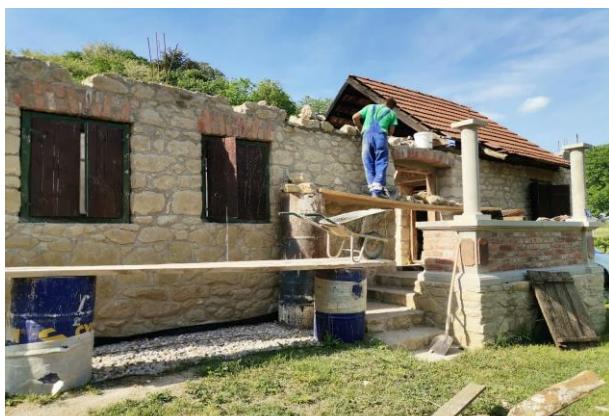
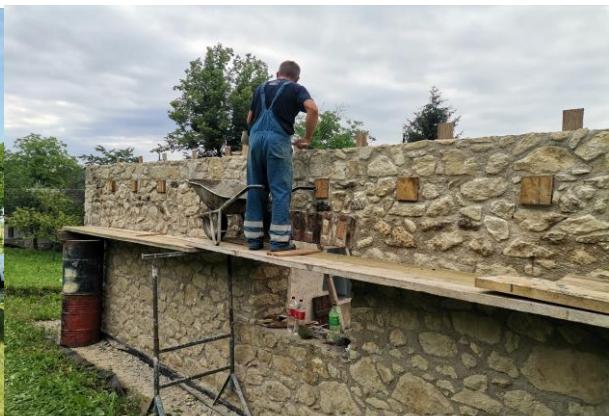
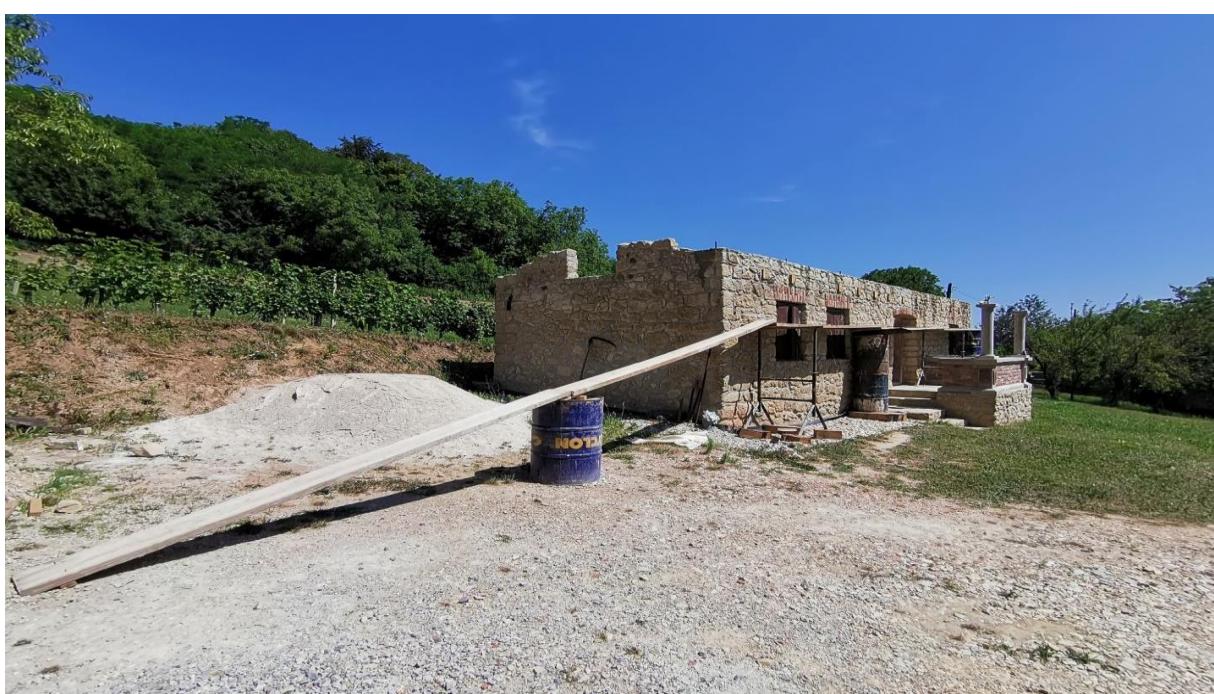
*Slika 5.38: Izrada serklaža u drugoj razini*

Kod ovog objekta je specifično da serklaže treba izvesti u dvije razine. Standardna izvedba u jednoj razini nije izvediva zbog pojedinih detalja. Naime, prvi detalj su grednici koje je potrebno zamijeniti, ukoliko se grednici postavljaju na jednaku visinu i mjesto kao što su izvorni, dimenzija serklaža koju je moguće izvesti ispod njih, nije zadovoljavajuća jer bi u tom slučaju bila 12 x 12 cm. Ako pak bi se izradio serklaž većih dimenzija ispod grednika, povećala bi se svjetla visina prostorije u prizemlju, a zapravo je cilj postići to u potkovlju zbog buduće namjene građevine.

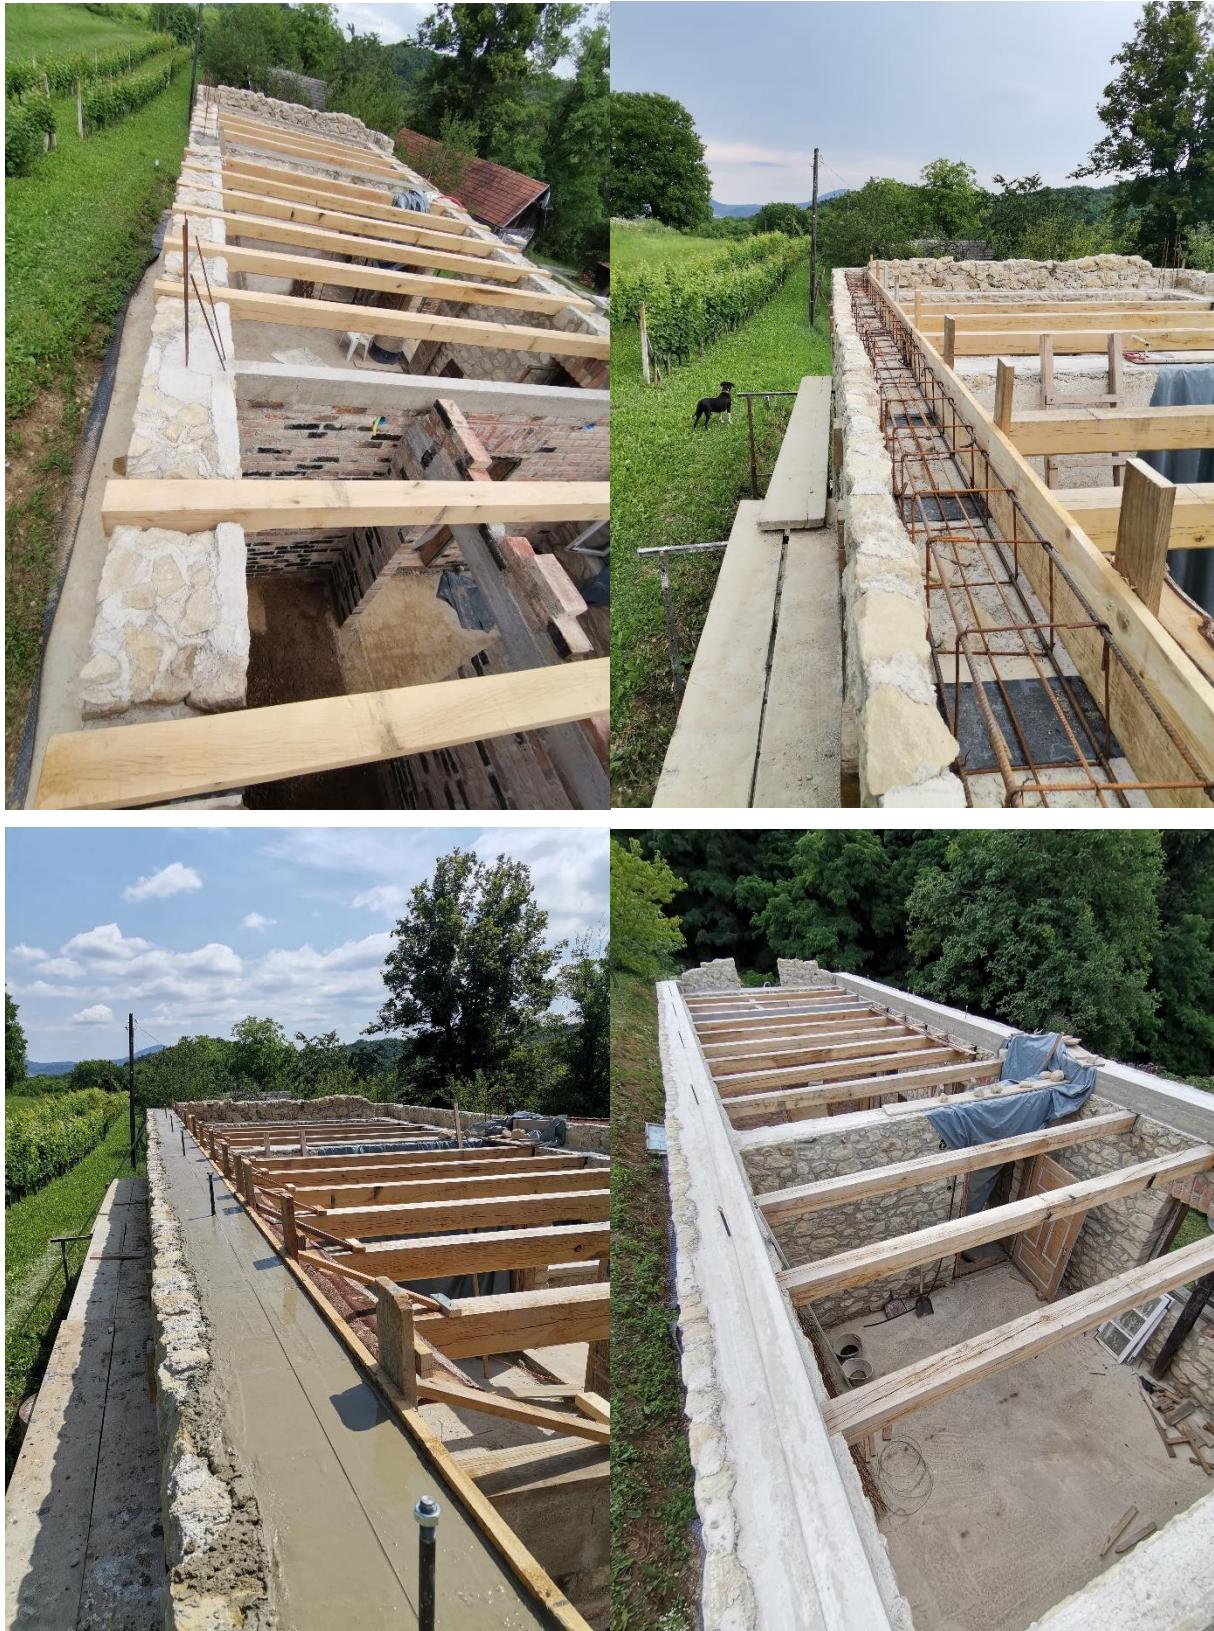
Slika 5.39: Ugradnja grednika u utore (gore lijevo), izrada kamenog zidića (gore desno), ugradnja ankera i betona (dolje lijevo), završni izgled serklaža (dolje desno)

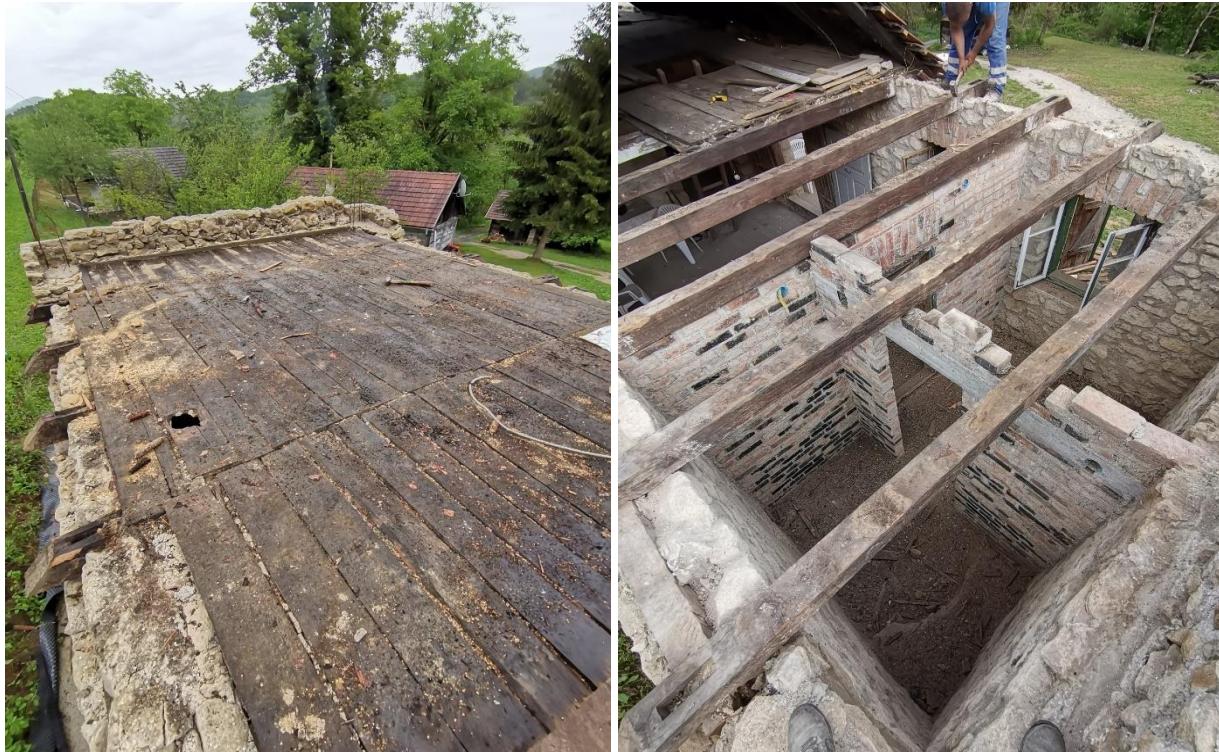
Slika 5.45: Izgled stropa i grednika prilikom demontaže
