**Master's thesis / Diplomski rad**

DIPLOMSKI RAD br. 87/GRD/2023

**REVITALIZACIJA AUTOHTONE KAMENE KUĆE U  
KONTINENTALNOM DIJELU HRVATSKE S  
NAGLASKOM NA DETALJE IZVEDBE**

**REVITALIZACIJA AUTOHTONE KAMENE KUĆE  
U KONTINENTALNOM DIJELU HRVATSKE S  
NAGLASKOM NA DETALJE IZVEDBE**

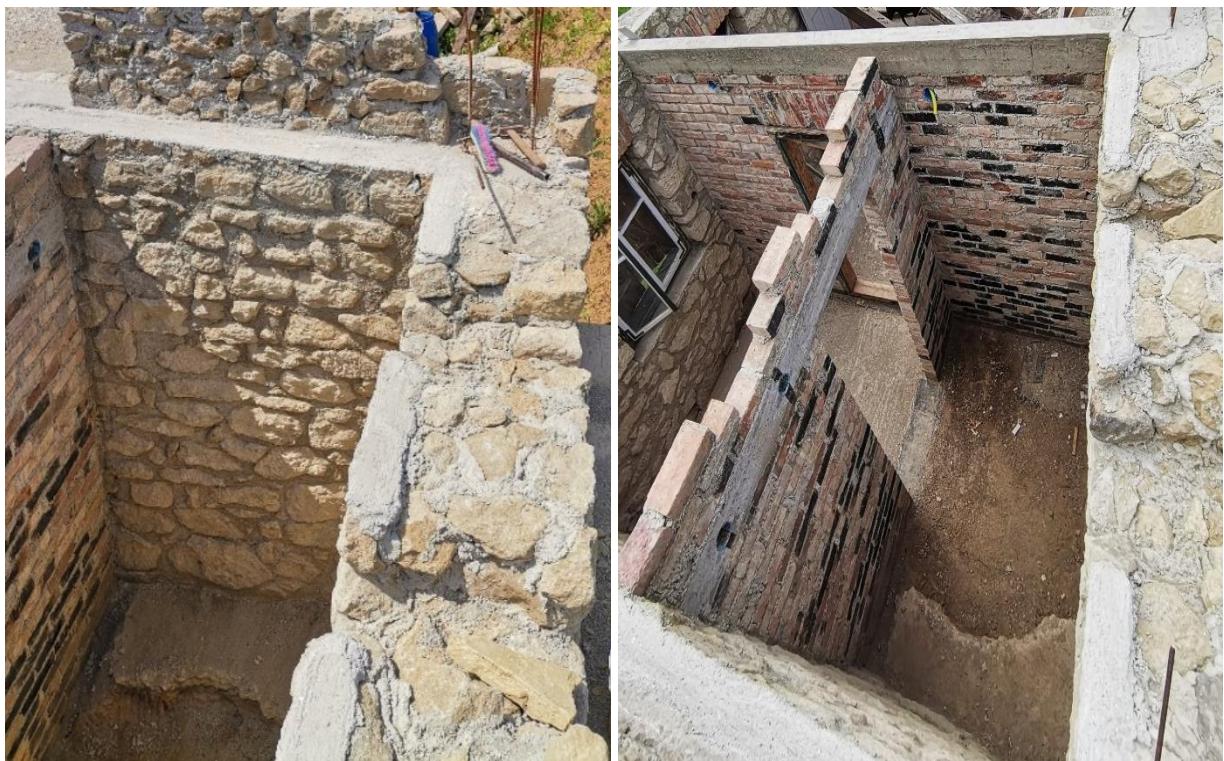
Slika 5.47: Nova ležišta grednika prije ugradnje novih grednika

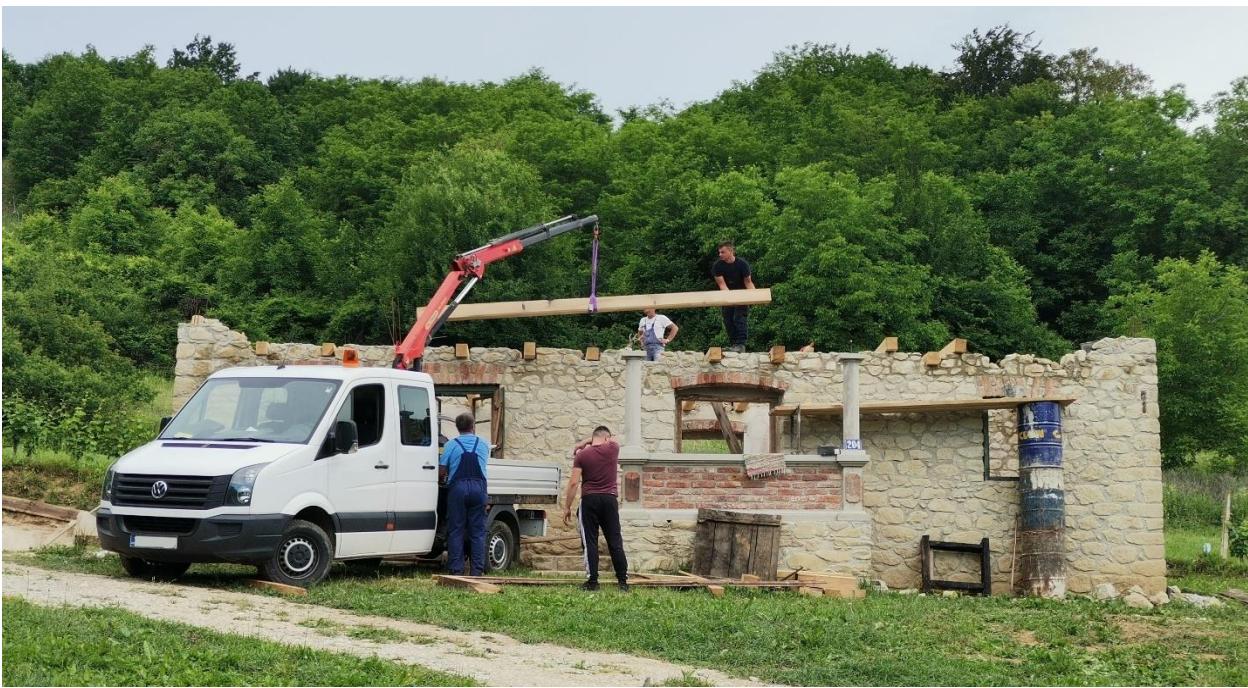
Slika 5.48: Ugradnja novih grednika

Novi grednici su hrastovi, dimenzija 14 x 18 cm, dužine 5 m. Njihova vlastita masa je zbog specifične težine hrasta vrlo velika u odnosu na grednike od crnogorice jednakih dimenzija. Za njihovu ugradnju bila je potrebna manja autodizalica što je prikazano na Slika 5.48.

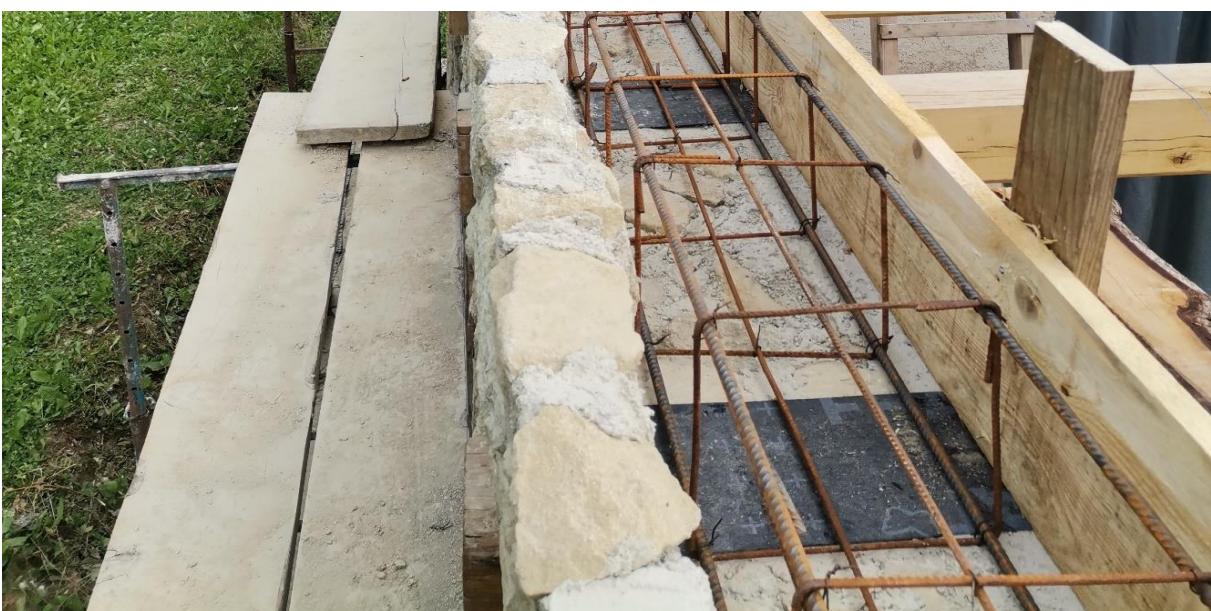
Slika 5.49: Bitumenska ljepenka ispod i iznad grednika

Prvotni plan bio je da grednici naliježu na zidove 20 cm, a s vanjske strane budu obzidani kamenim zidićem, međutim zbog prirode drva, odlučeno je izvesti grednike na način da budu vidljivi na pročeljima. Na taj način drvu se osigurava isušivanje s vanjske čeone strane poprečnog presjeka i time sprječava razvoj gljivica i truljenje. Osim omogućavanja drvu da „diše“ s čeone strane, ugradnjom bitumenske ljepenke ispod svakog grednika spriječeno je eventualno djelovanje vlage sa zida na drvo, kao što je bio slučaj ranije. Prije polaganja armature i betoniranja serklaža, grednici su i s gornje strane zaštićeni bitumenskom ljepenkonom.

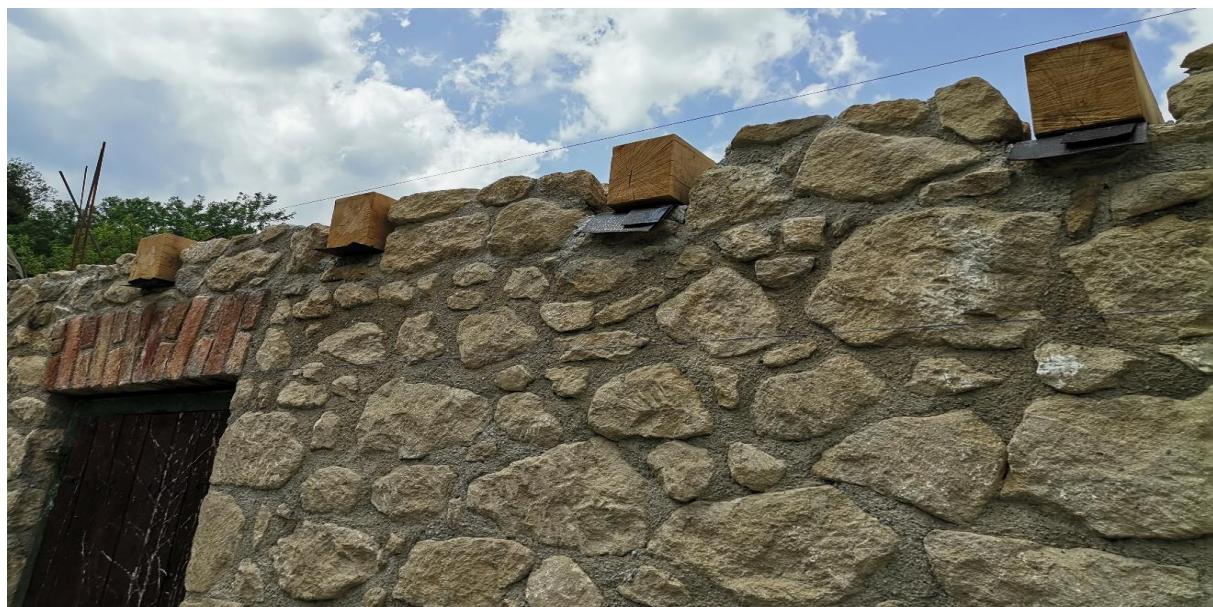
Ugradnja grednika u ležišta nije apsolutno savršeno poravnata, što je vidljivo na Slika 5.50, stoga je bilo potrebno poravnavanje greda po visini zbog niveličije poda, a jednako tako bitno je i poravnavanje čeonih strana vidljivih na pročelju, zbog estetike. Iako je odrađeno niveliranje ležišta grednika, nije bilo moguće dobiti idealnu ravninu zbog neravnosti kamena i odstupanja dimenzija nove drvene građe. Poravnavanje po visini odrađeno je dodavanjem dodatnih komada bitumenske ljepenke, na način da je jedna osoba podignula gredu, a druga podbacila komad ljepenke.

Slika 5.50: Poravnavanje grednika

Na slici dolje, vidljivo je napeto uže po kojem su grede ravnale. Poravnavanje po čeonoj strani odrađeno je također pomoću ljudske snage. Jedna osoba je lagano odignula gredu s jedne strane, dok se na drugoj strani udarcima većeg čekića postupno pomicala greda. Pri obje radnje važno je ne oštetiti bitumensku ljepenku, a također udarcima čekića ne stvoriti oštećenja na vidljivom čeonom dijelu grede stoga treba koristiti adekvatnu vrstu zaštite.

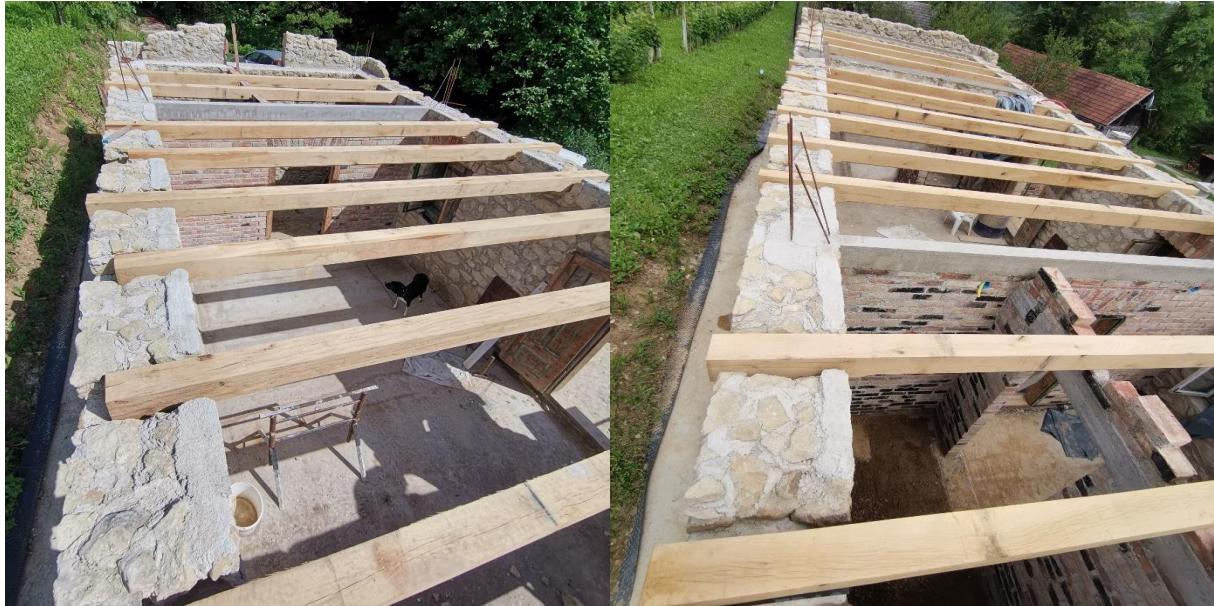
Slika 5.51: Prije i nakon poravnavanja grednika

Po završetku poravnavanja grednika, potrebno je ispuniti bočne šupljine između grednika i ležišta. Ispunjava se također ljepenkonom, vapneno - cementnim mortom i manjim kamenjem ukoliko je potrebno, a višak bitumenske ljepenke naknadno se odreže. Nakon toga, za izradu serklaža izrađuje se kameni zidić (kanalica) s vanjske strane, čime se dobiva na estetici i izvornom izgledu zbog „sakrivanja“ betona.

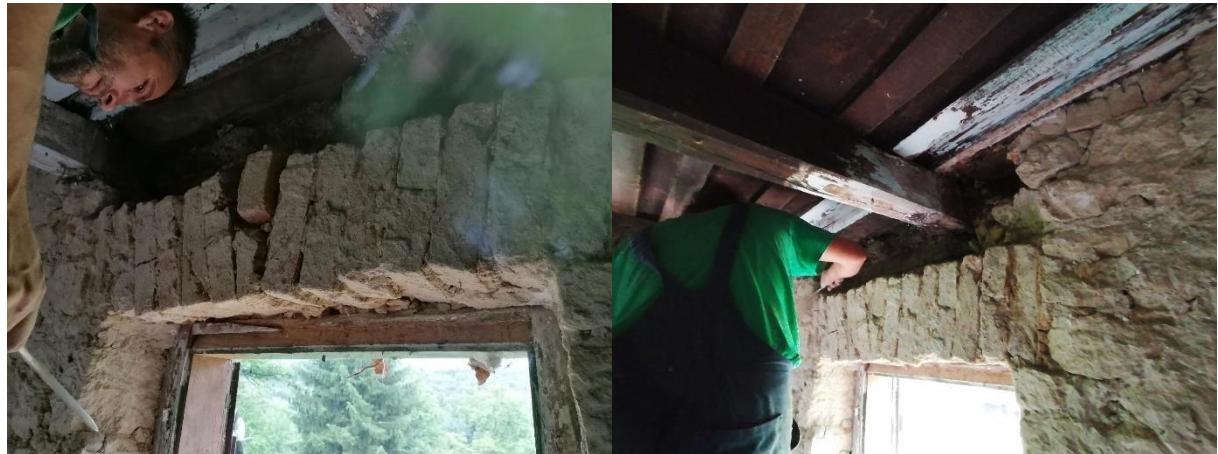
Prije sanacije nadvoja bilo je potrebno porušiti kameni zid iznad što prikazuje Slika 5.55. Nadvoj je zidan zemljanim masom koja je s godinama izgubila svoja svojstva, prema tome rušenje samog nadvoja nije zahtjevno, no potrebno je pripaziti da se prilikom demontaže cigle ne oštete kako bi se mogle ponovno koristiti. Izvađene cigle pažljivo se čiste od ostatka zemljane mase, a potom se koriste se za ponovno zidanje nadvoja tom istom opekom i cementnim mortom.

Slika 5.55: Nadvoji prije rušenja

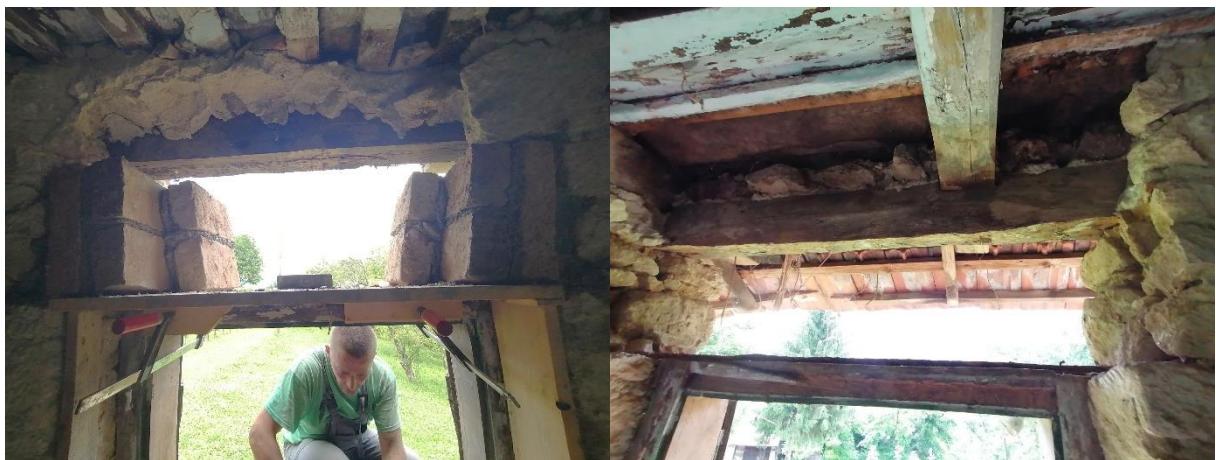
Slika 5.56: Nadvoji nakon rušenja

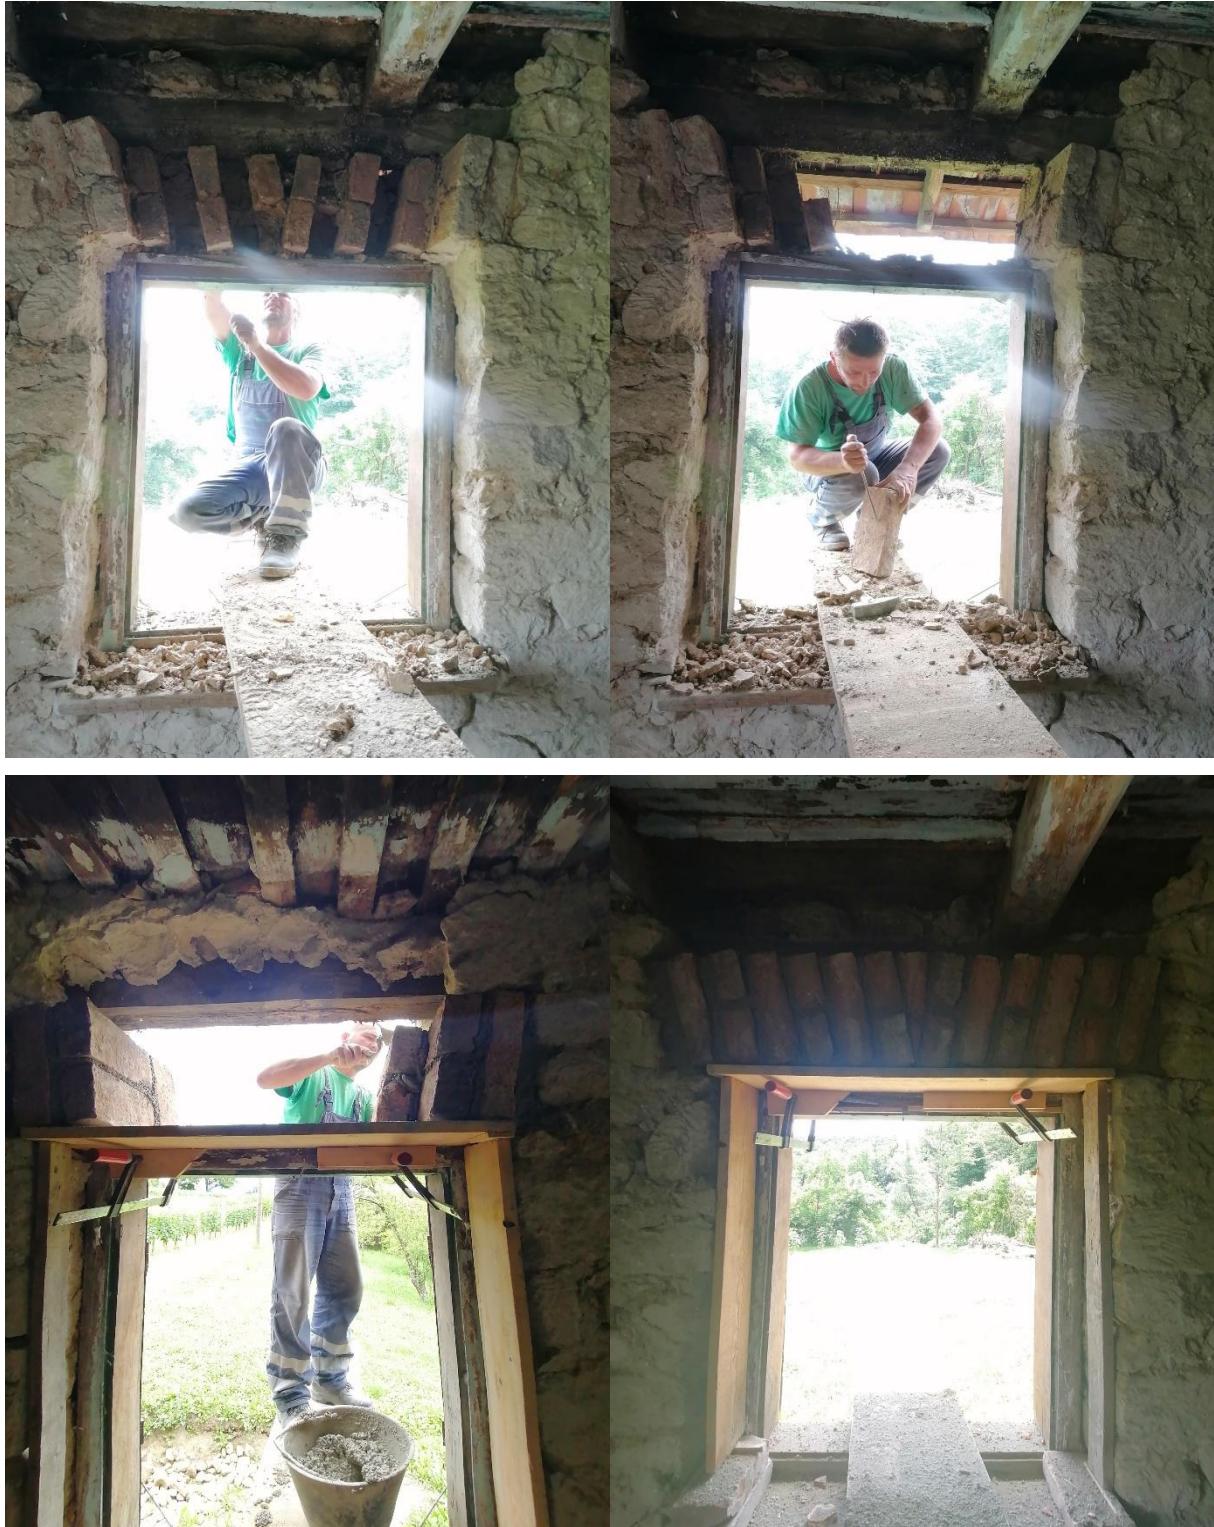
*Slika 5.57: Rušenje nadvoja (gore lijevo i desno), zidanje nadvoja s podupiračem (dolje lijevo) i gotovi nadvoj (dolje desno)*

Iznad nadvoja naliježu nazidna greda i grednici, važno je pripaziti na statiku stoga je prije zahvata obavezno osigurati podupirače. Prilikom izgradnje ovog objekta, u nedostatku standardnih podupirača i skela, korištene su improvizirane konstrukcije što je prikazano na sljedećim slikama.

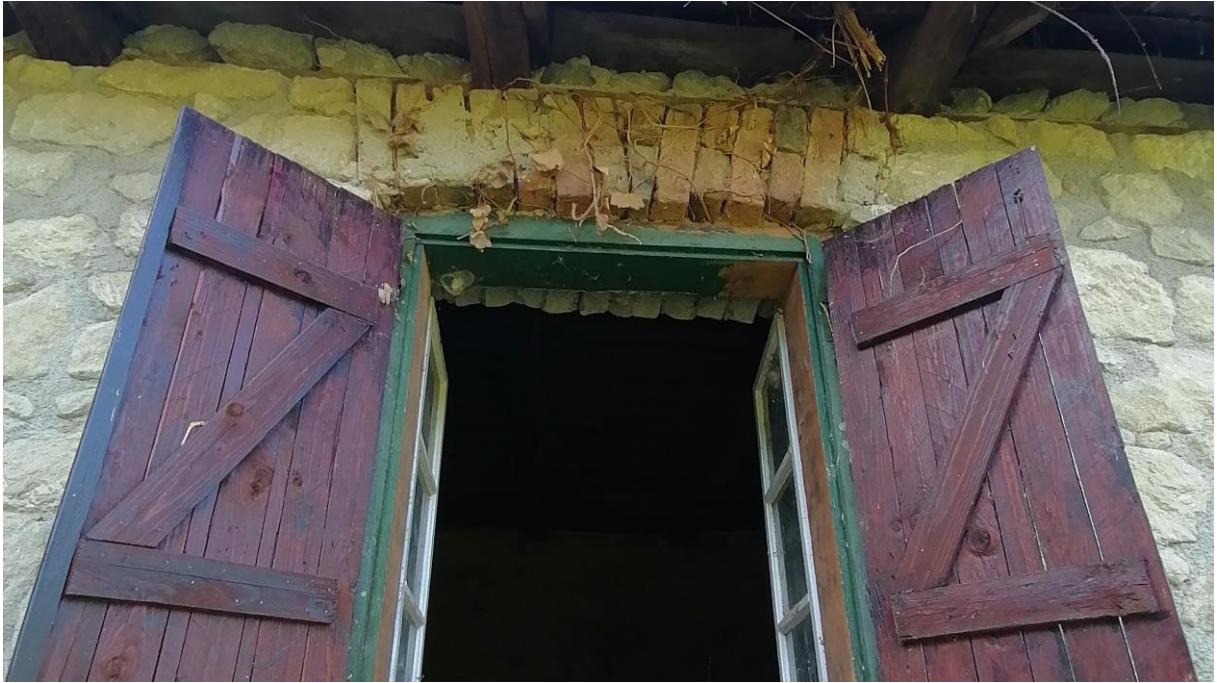
*Slika 5.59: Izgled nadvoja prije restauracije*

Slike prikazuju stanje nadvoja prije zahvata sanacije te poslije. Vidljivo je kako opeka nije položena vertikalno na ravninu oplate, već je svaka opeka nakošena, krenuvši od sredine na lijevu i desnu stranu. Kako bi iskošenje opeka bilo moguće, u sredini nadvoja potrebna je klinasti segment. Ukošenje je vrlo važno kako bi opeka ugrađena u nadvoj držala sama sebe, stvarajući tlak. Ovakav način izrade nadvoja vrlo je uobičajeni za stare građevine.

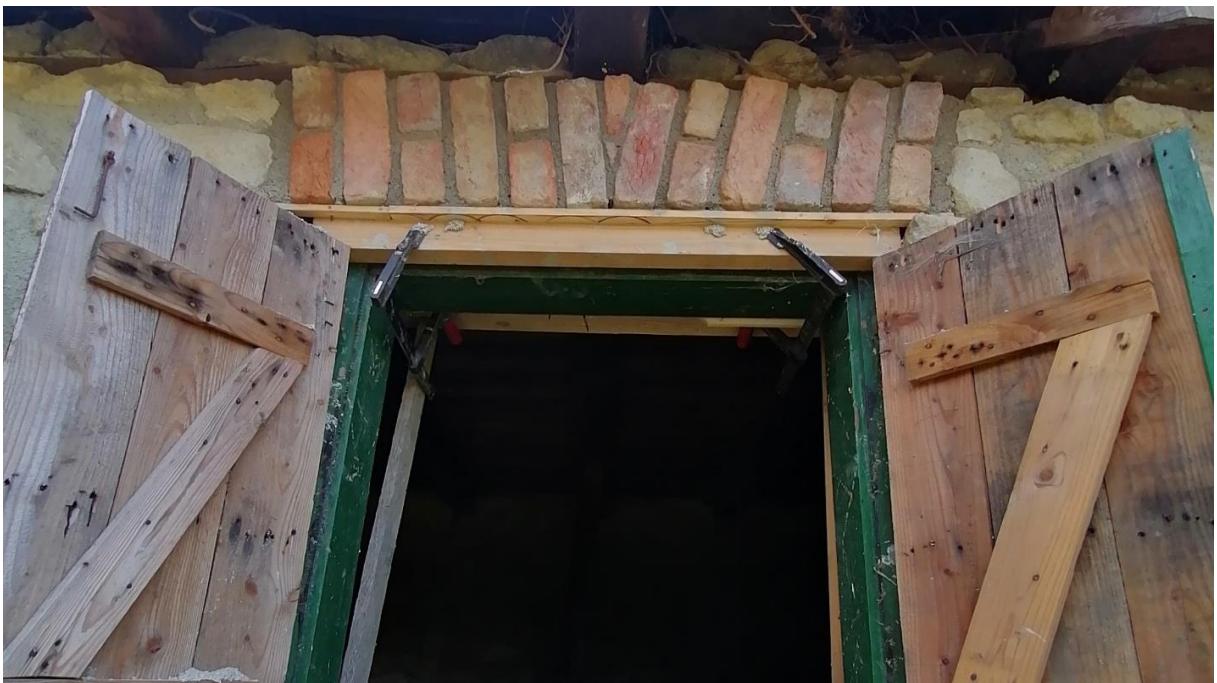
*Slika 5.60: Izgled nadvoja nakon restauracije*

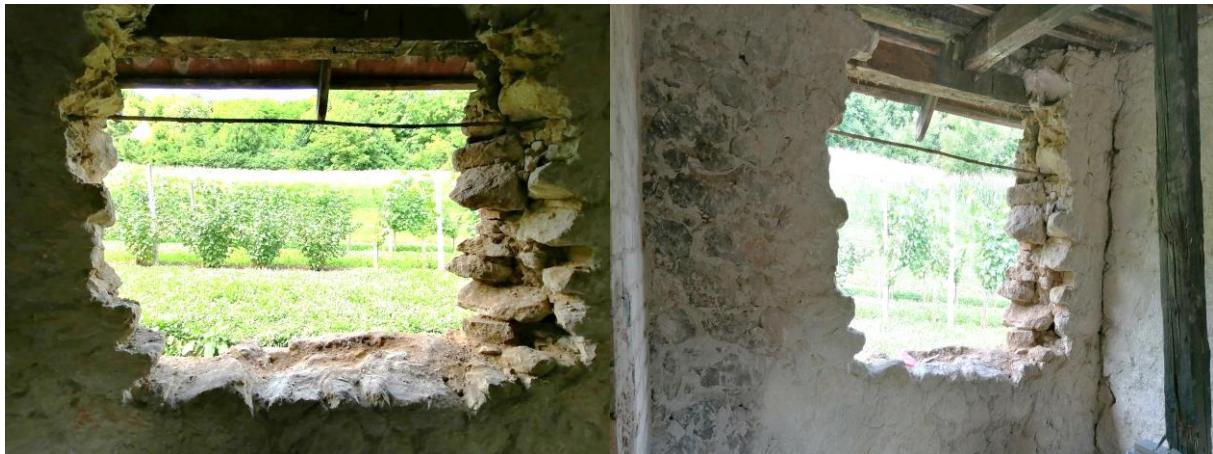
, „Nerijetko pri adaptaciji starih kamenih građevina bude potreba za probijanjem novih građevinskih otvora za vrata i prozore. Takav postupak sa sobom nosi veliki rizik jer se narušava statička ravnoteža zidova te je takav zahvat vrlo zahtjevan.“ [6] Na ovom objektu izvedeno je širenje jednog prozora, no ne na način da se umeće greda „I“ profila, već je također izrađen nadvoj od opeke formata 15 cm x 30 cm.

*Slika 5.62: Širenje otvora za prozor*

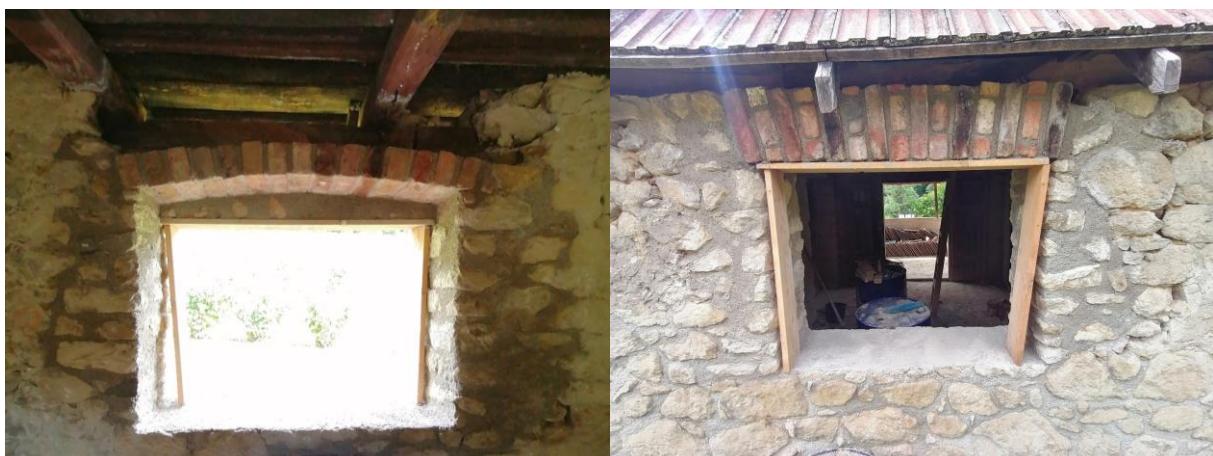
*Slika 5.63: Izrada novog nadvoja*

Bitna razlika kod ovog nadvoja je način postavljanja opeke. Na idućem tlocrtu i presjeku te iz slike, vidljivo je da su na pročelju fasade postavljane opeke na način: u prvom redu cijela opeka postavljena vertikalno, a potom u drugom redu  $\frac{1}{4}$  opeke, na nju  $\frac{1}{2}$  opeke, a potom opet  $\frac{1}{4}$  opeke. Time je dobiven vrlo zanimljiv izgled nadvoja s vanjske strane. Također, specifično je što je opeka s unutarnje strane postavljena u blagom luku, jednako okrenuta u svim redovima.

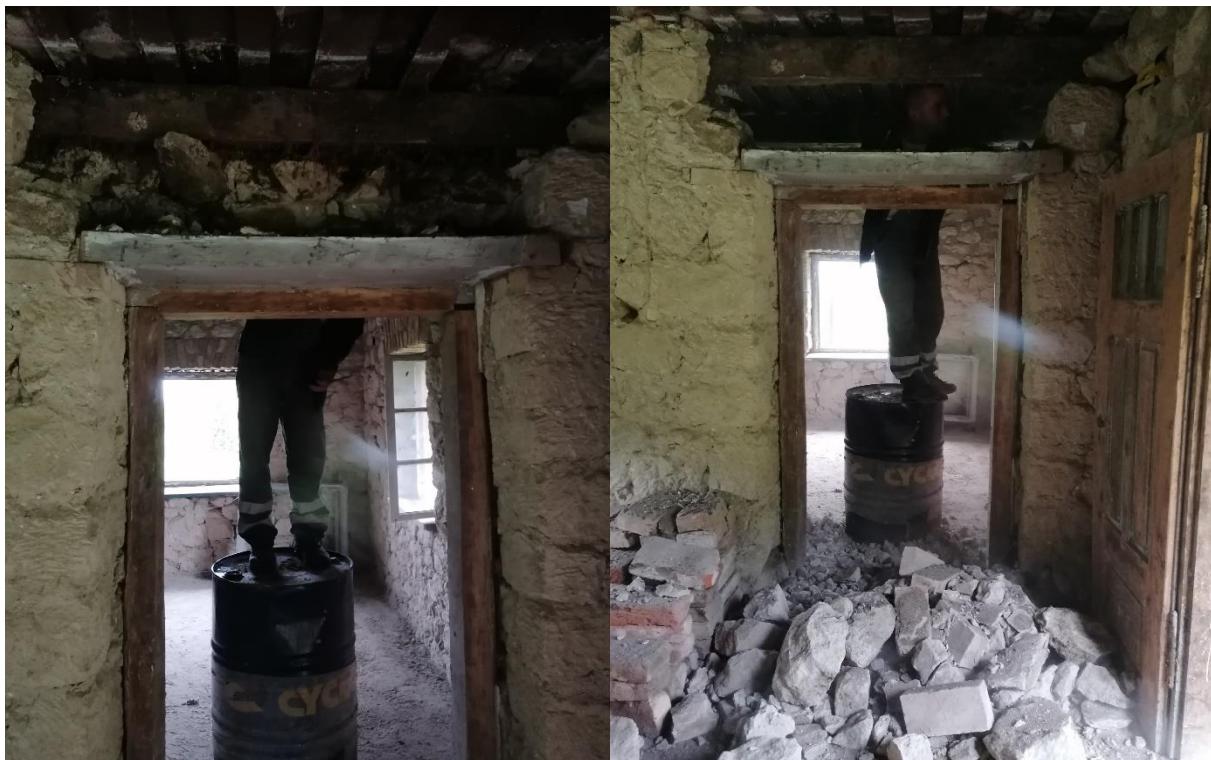
Osim nadvoja na prozorima, od opeke su rađeni i nadvoji nad unutarnjim i vanjskim vratima. Na slici niže prikazan je nadvoj na pregradnom zidu od opeke. Posebnost kod ovog nadvoja je da je u izvornom stanju ispod nadvoja bila umetnuta hrastova ploča, koja je također ponovno vraćena prilikom izrade novog nadvoja.

Slika 5.65: Rušenje nadvoja iznad sobnih vrata

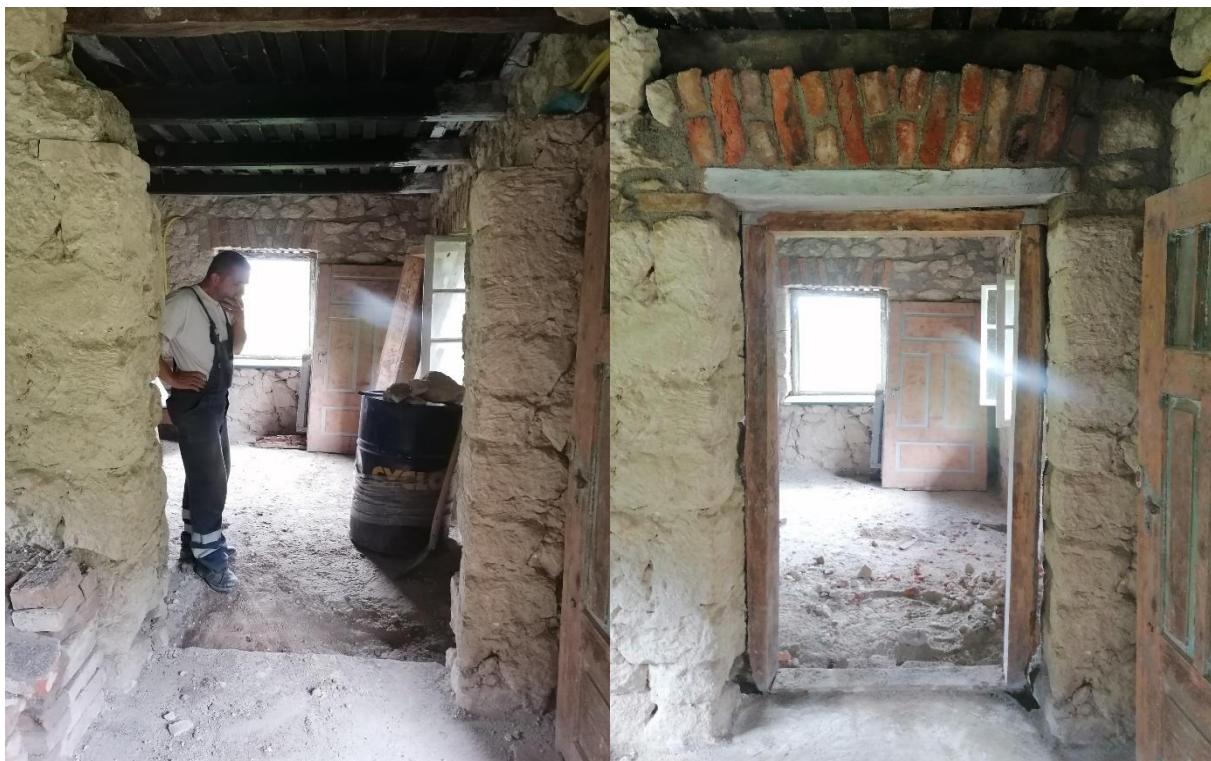
Slika 5.66: Izrada nadvoja iznad sobnih vrata

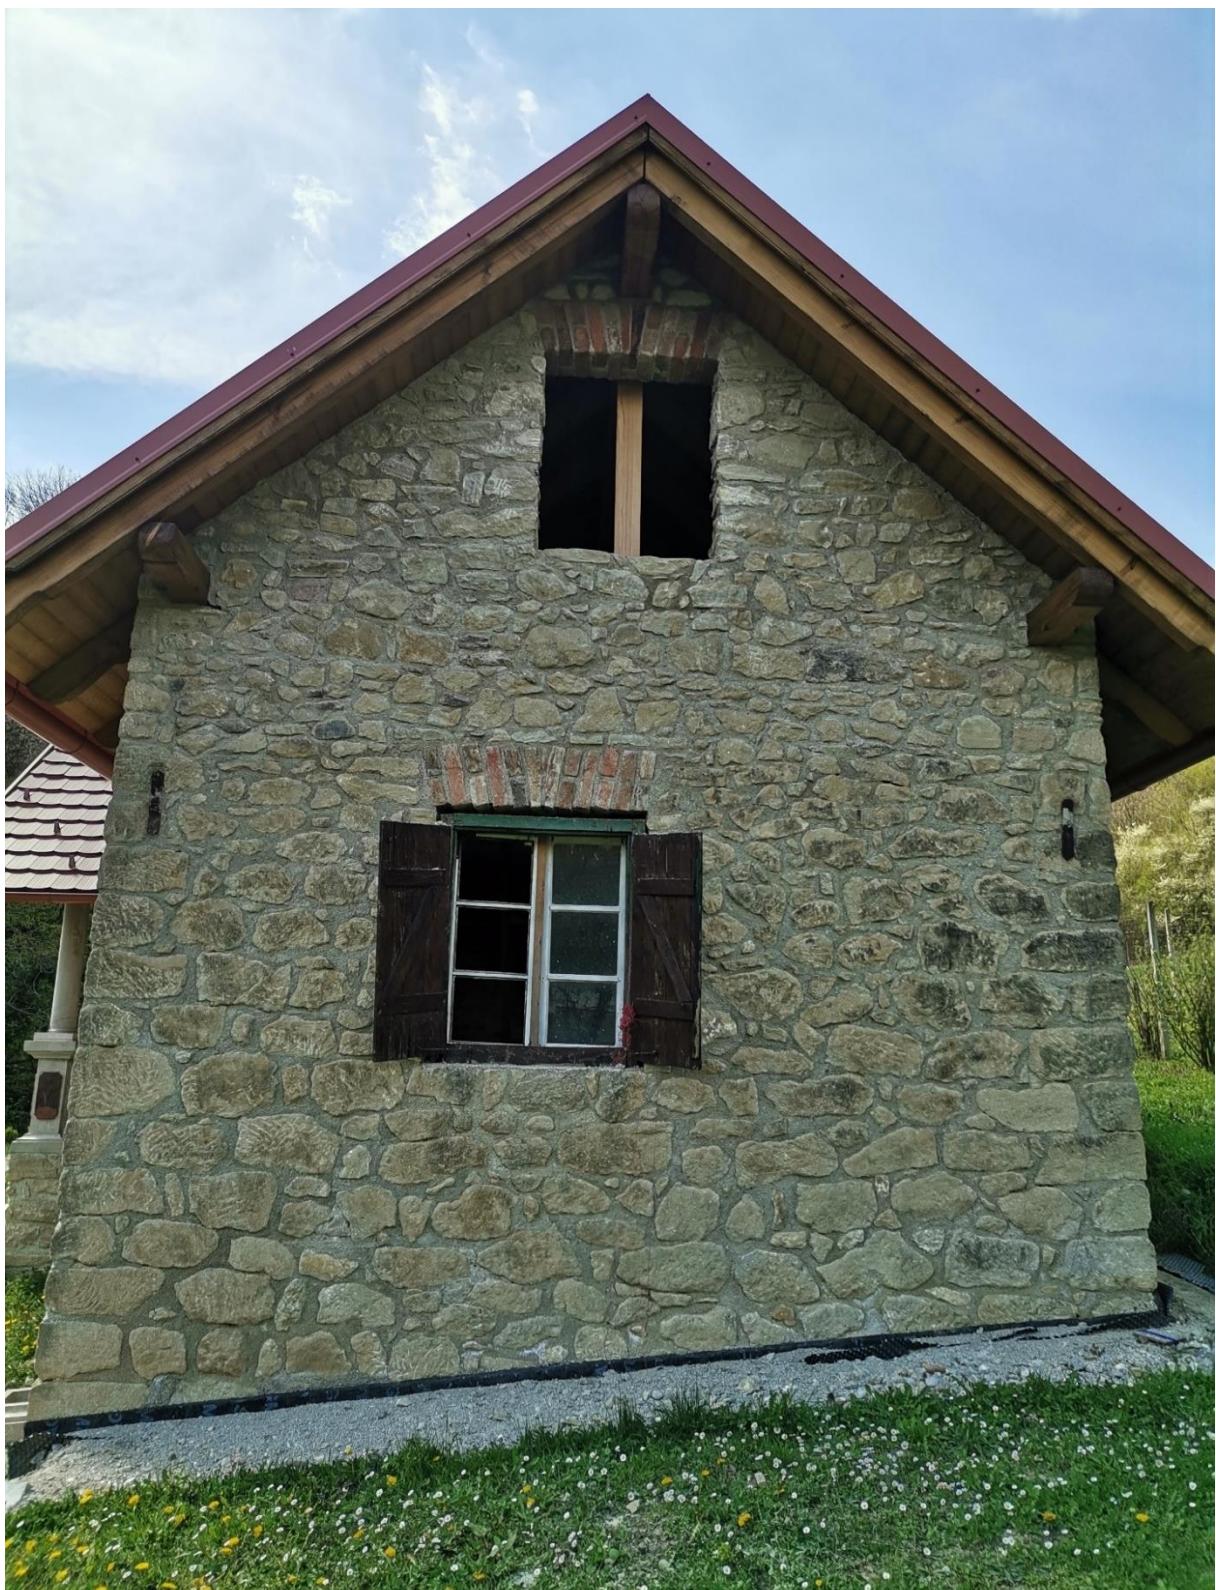
*Slika 5.68: Prikaz konačnog izgleda nadvoja od opeke (donji prozor) i nadvoja od armiranog betona i opeke (gornji prozor)*

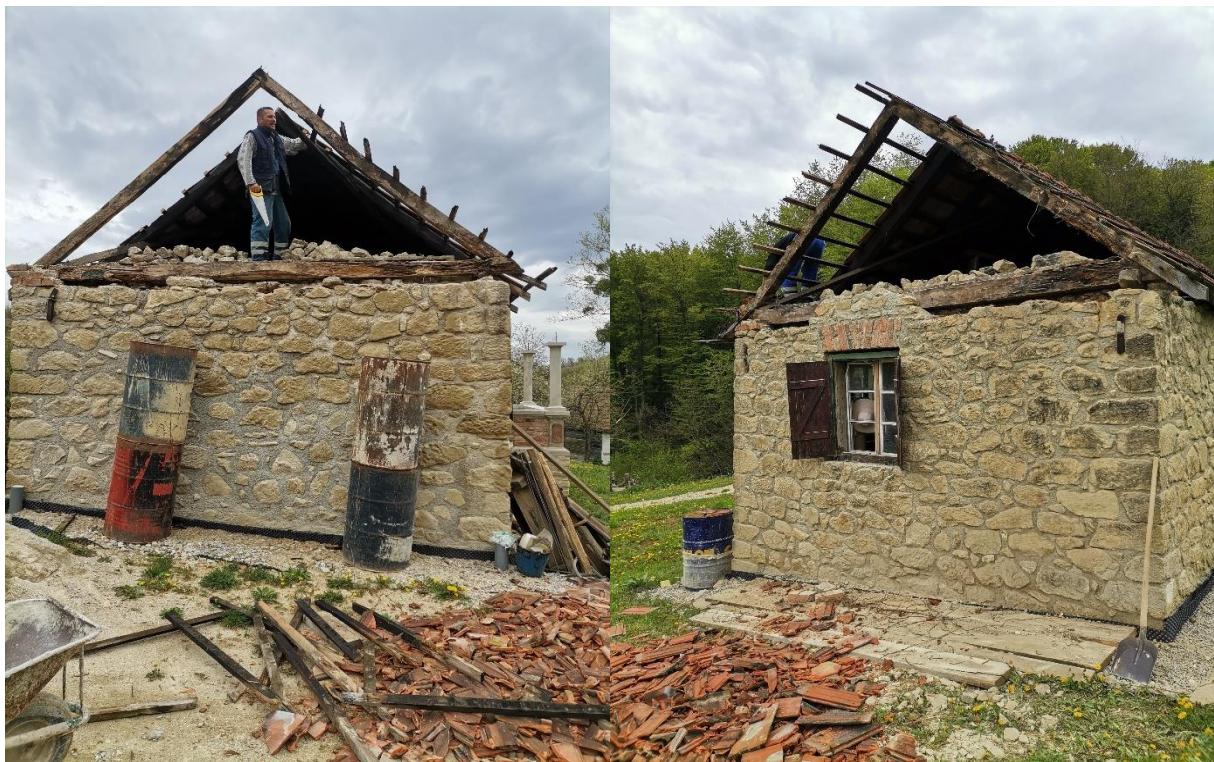
Slika 5.69: Segmentno rušenje krova s istočne i zapadne strane bliži kadar

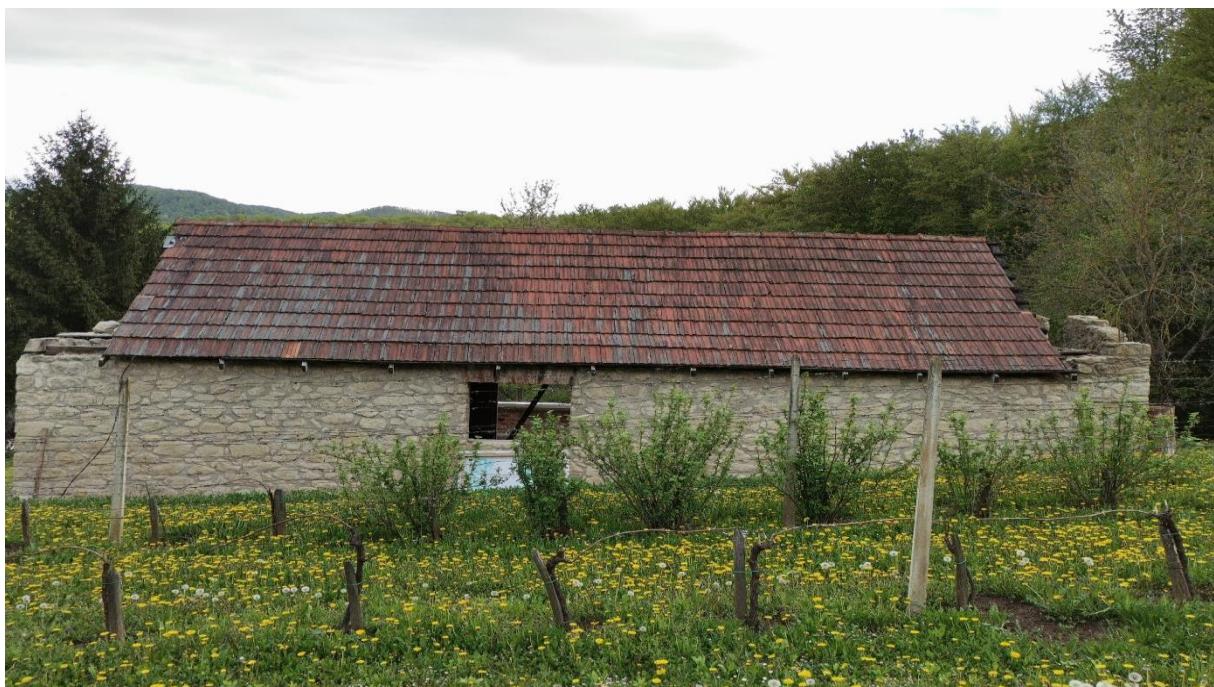
Slika 5.70: Segmentno rušenje krova s istočne i zapadne strane dalji kadar

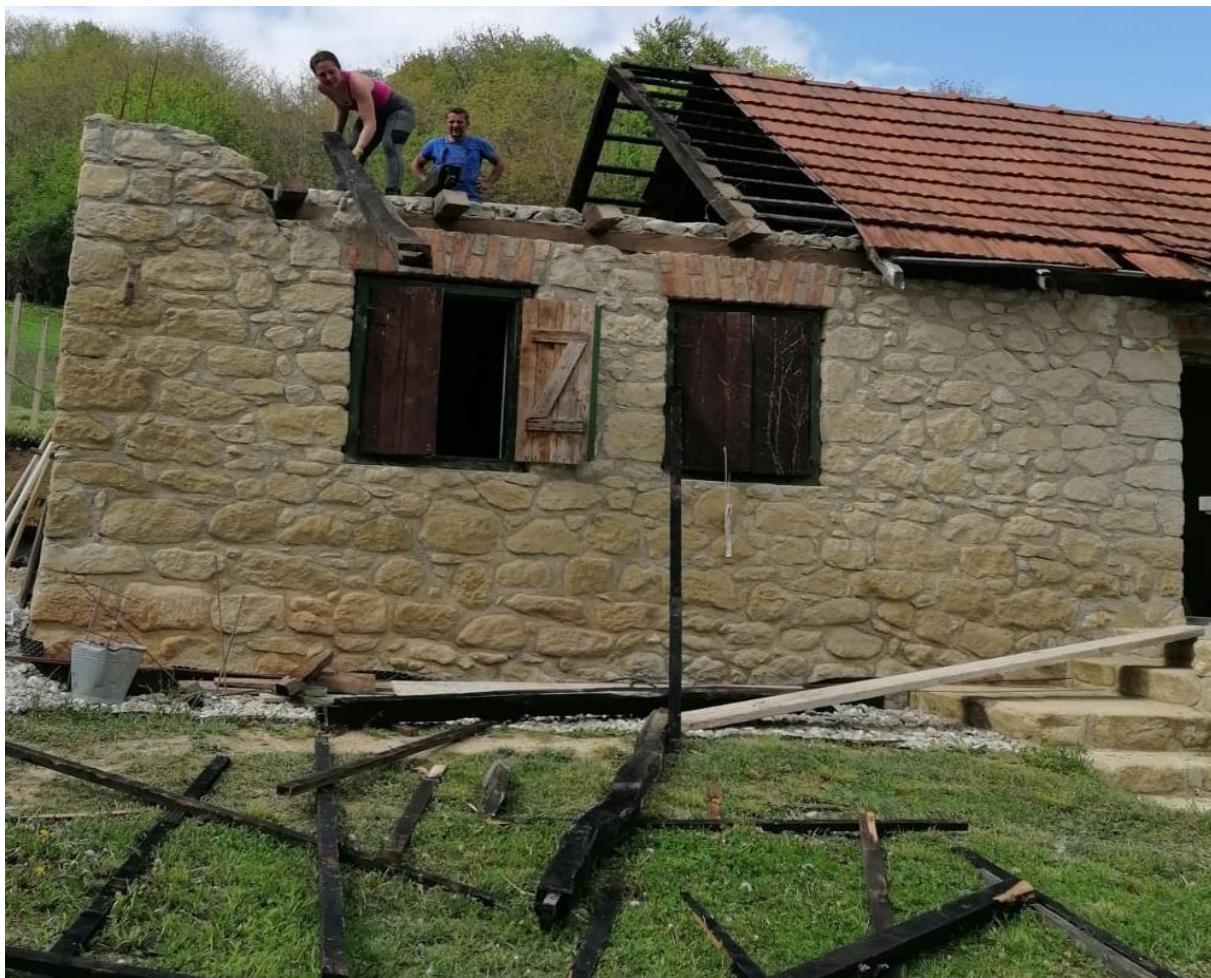
*Slika 5.71: Segmentno rušenje krova*

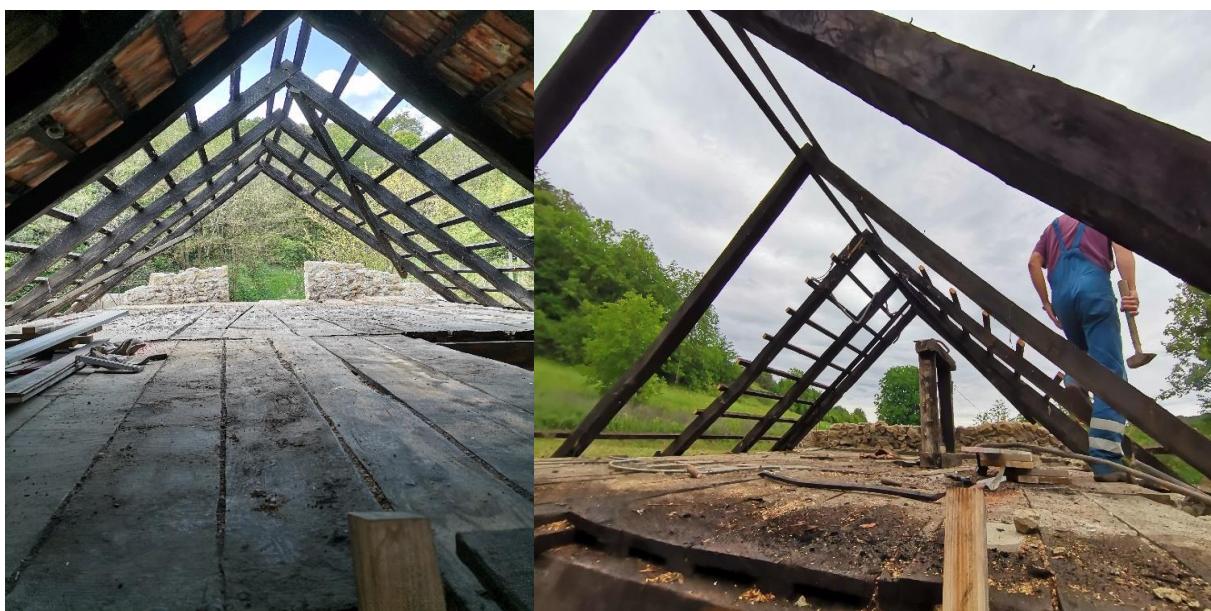
*Slika 5.72: Postojeća konstrukcija*

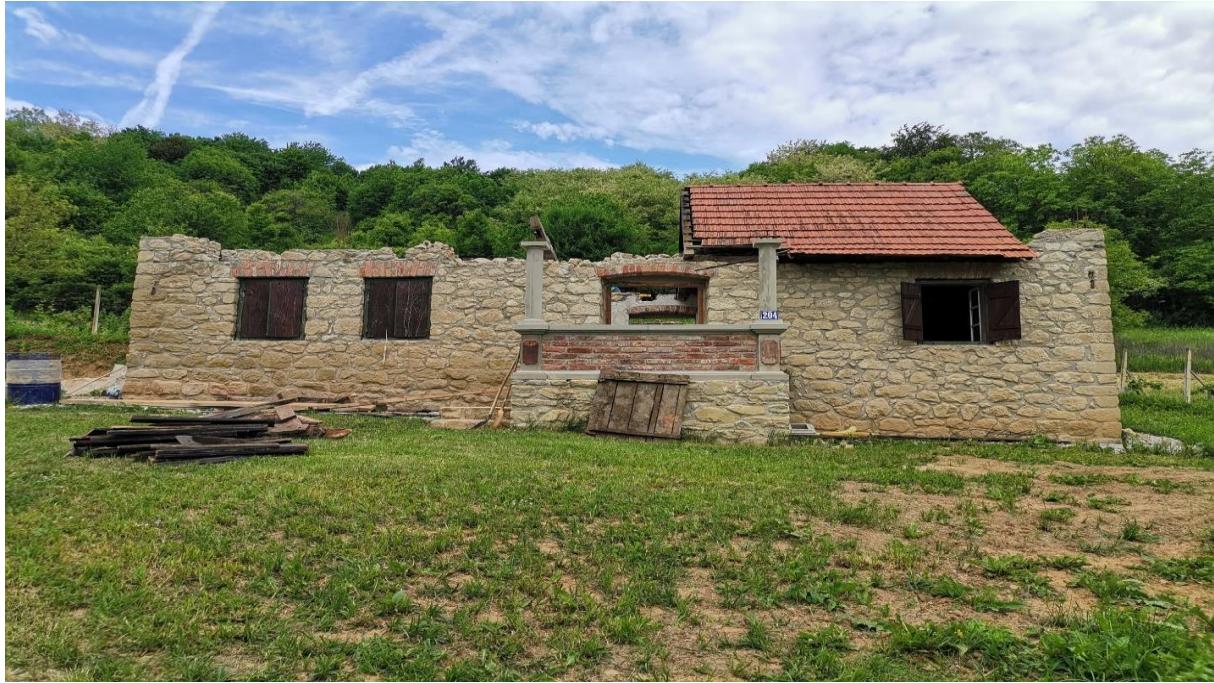
*Slika 5.73: Segmentno rušenje krova*

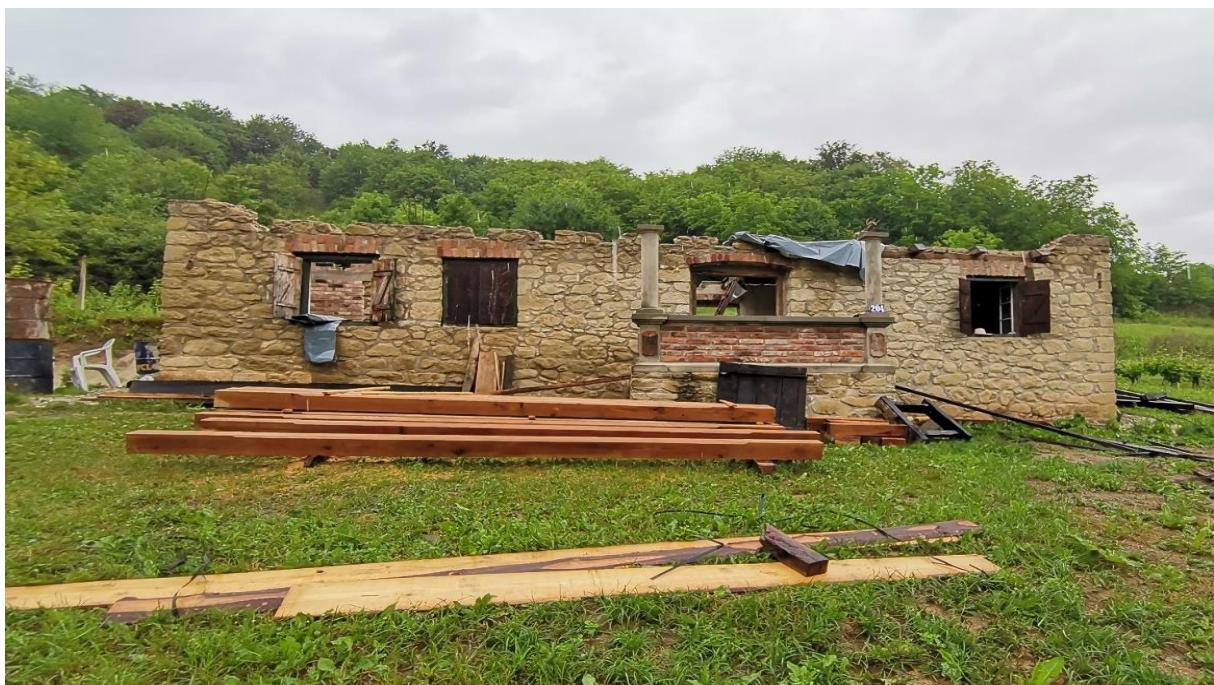
*Slika 5.74: Objekt bez krova*

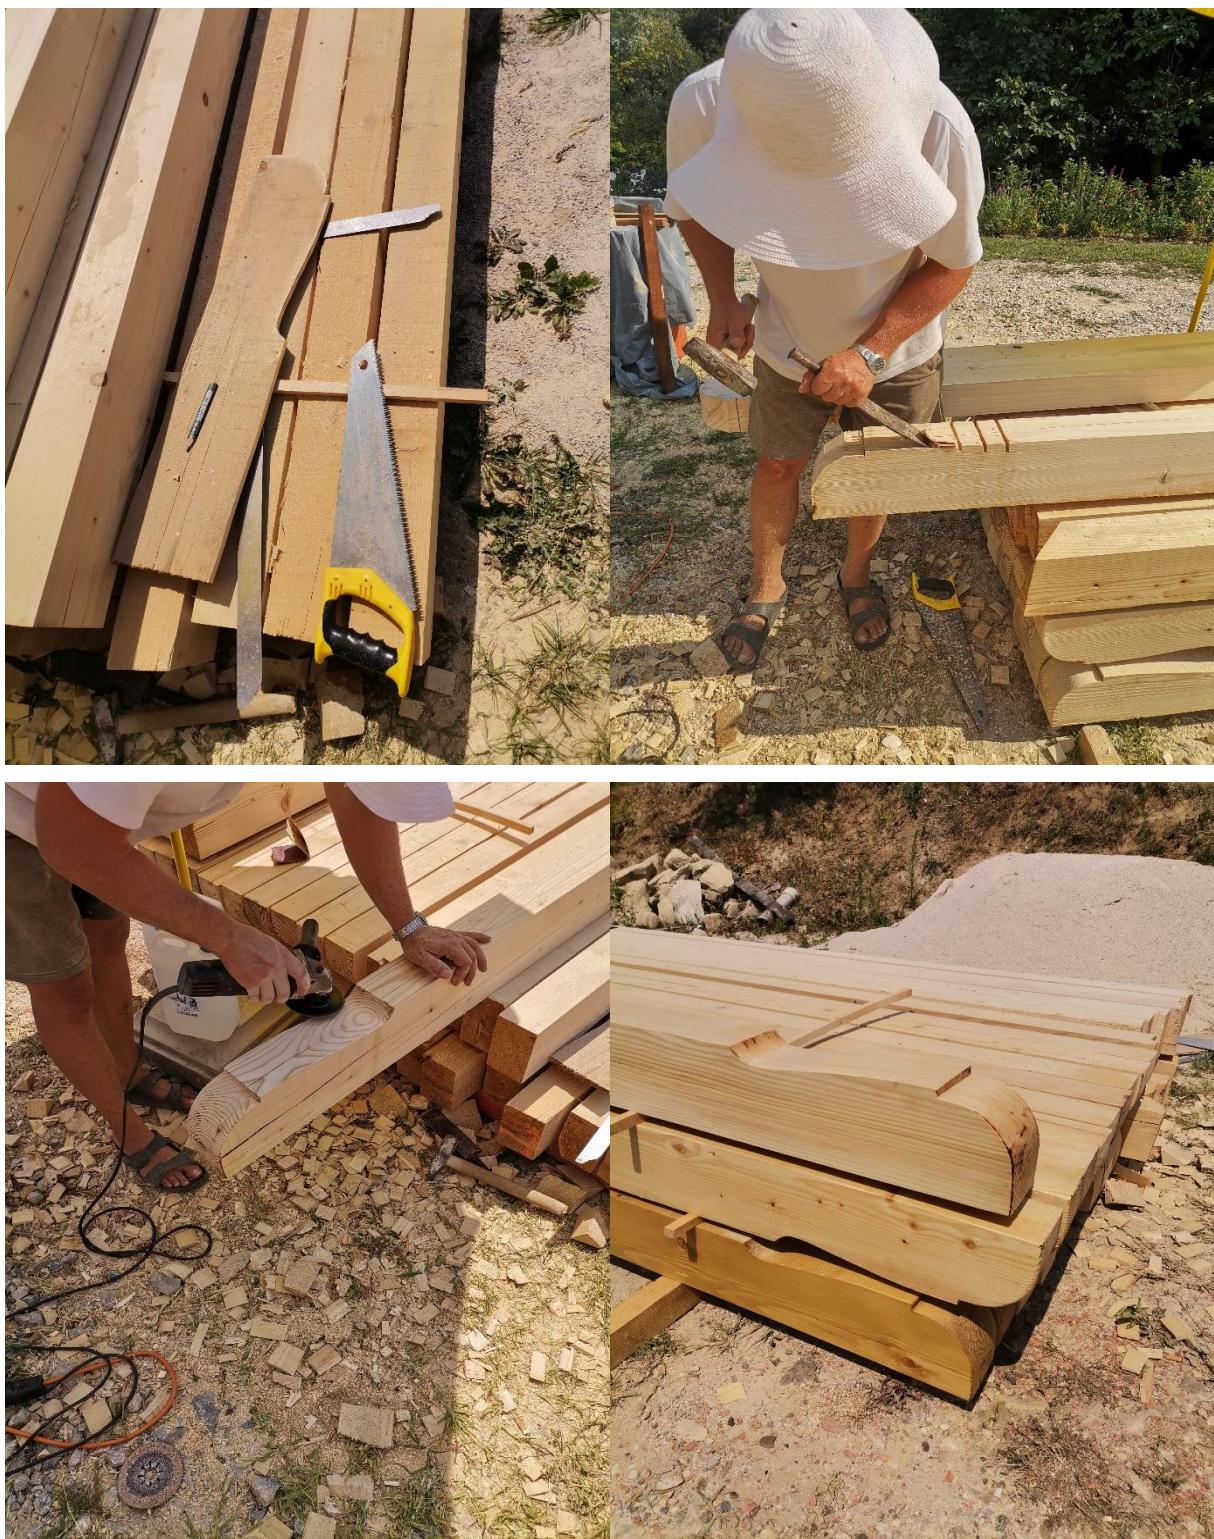
Slika 5.82: Izrada ukrasa na rogovima
