**Master's thesis / Diplomski rad**

DIPLOMSKI RAD br. 87/GRD/2023

**REVITALIZACIJA AUTOHTONE KAMENE KUĆE U  
KONTINENTALNOM DIJELU HRVATSKE S  
NAGLASKOM NA DETALJE IZVEDBE**

**REVITALIZACIJA AUTOHTONE KAMENE KUĆE  
U KONTINENTALNOM DIJELU HRVATSKE S  
NAGLASKOM NA DETALJE IZVEDBE**

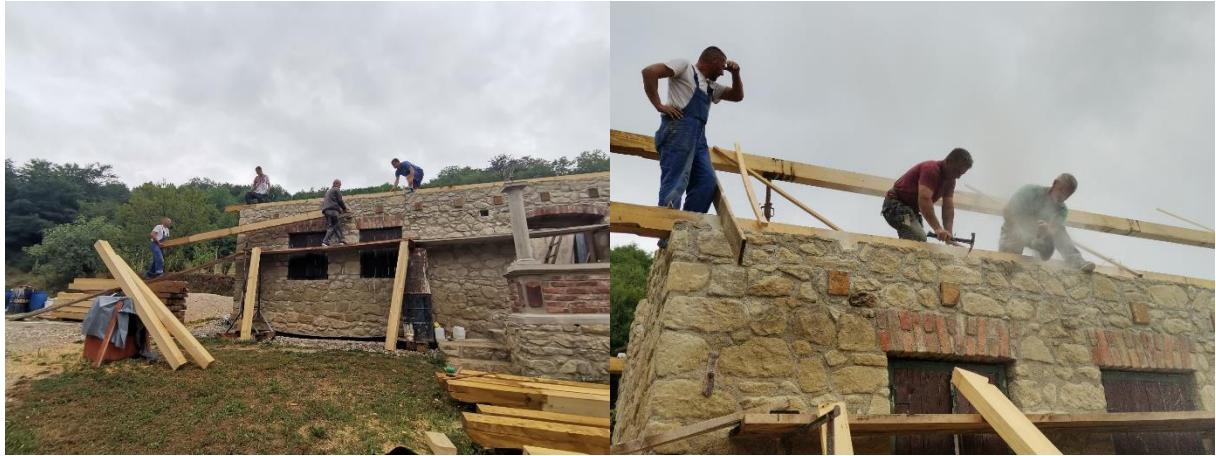
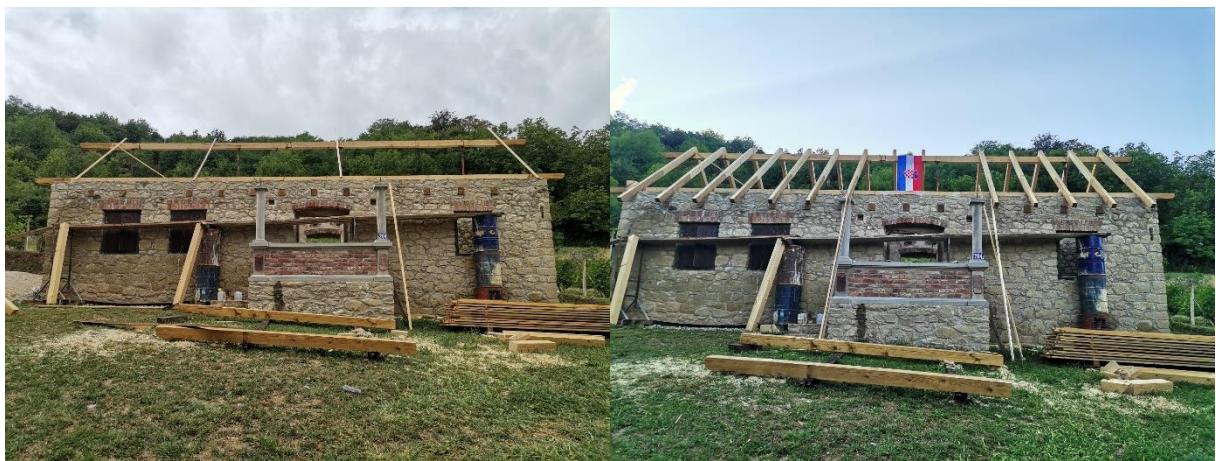
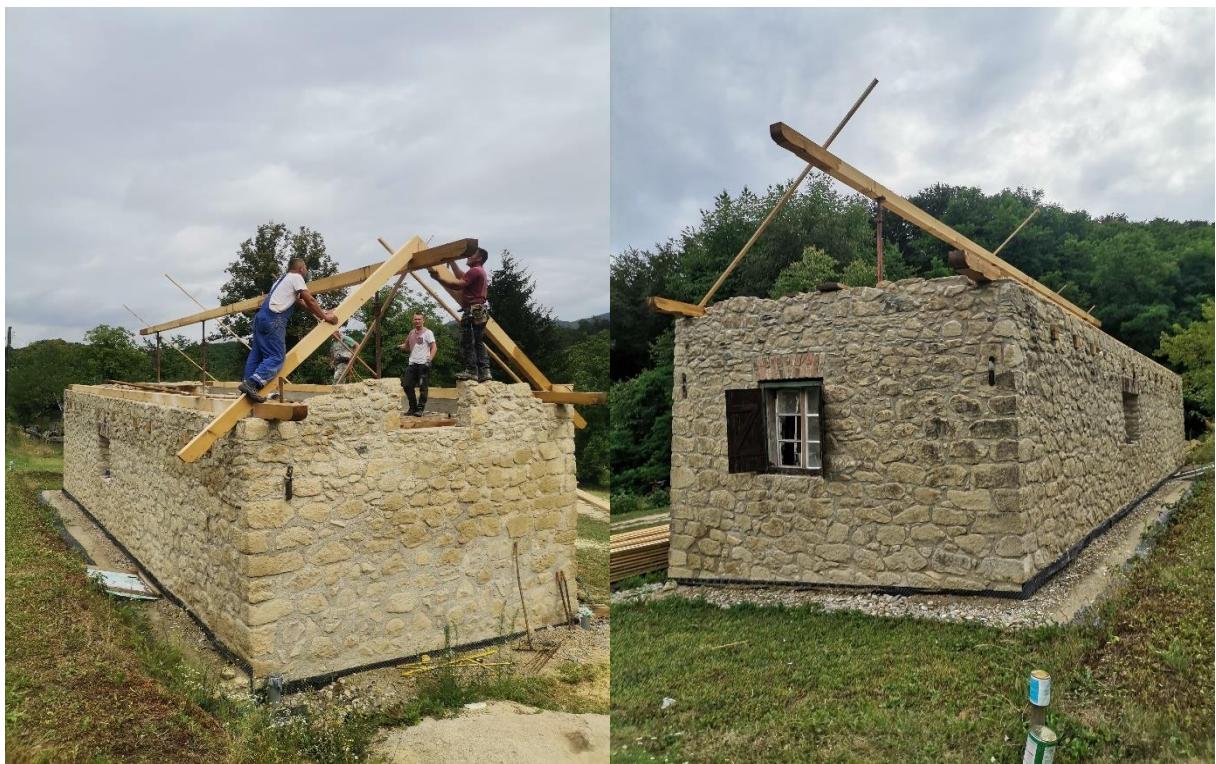
Slika 5.83: Postavljanje nazidnih greda, sljemene grede i rogova

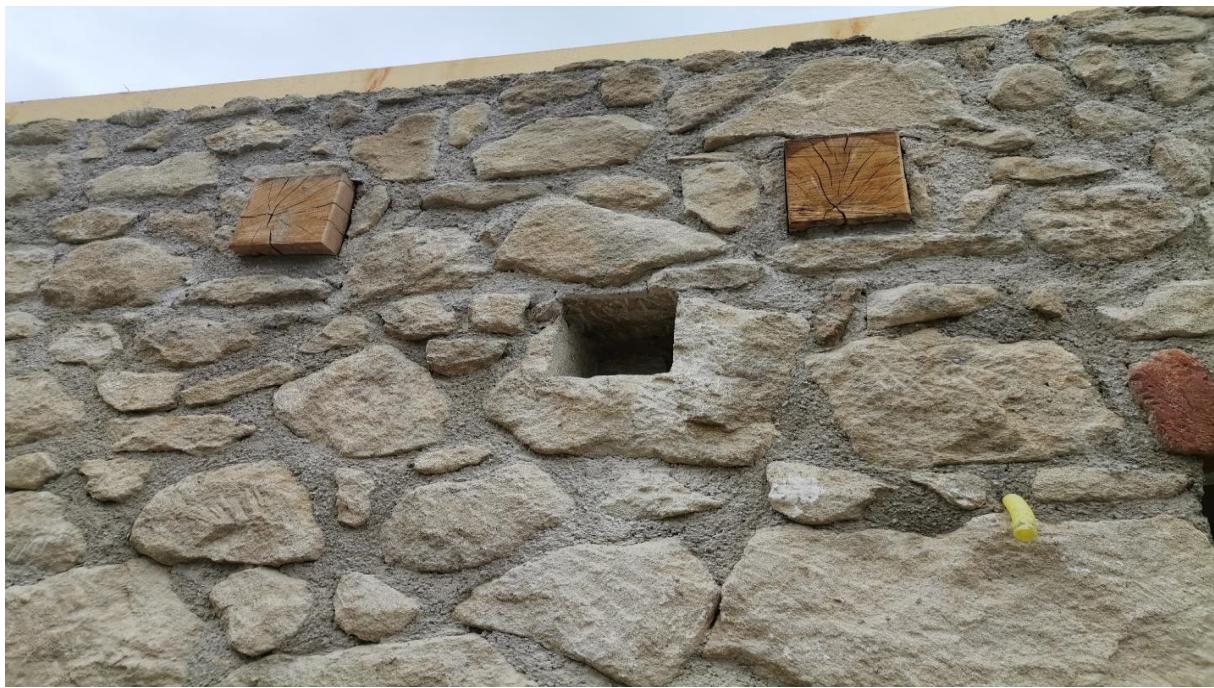
Slika 5.84: Izgled utora za nazidnu gredu za potrebe izrade krova terase

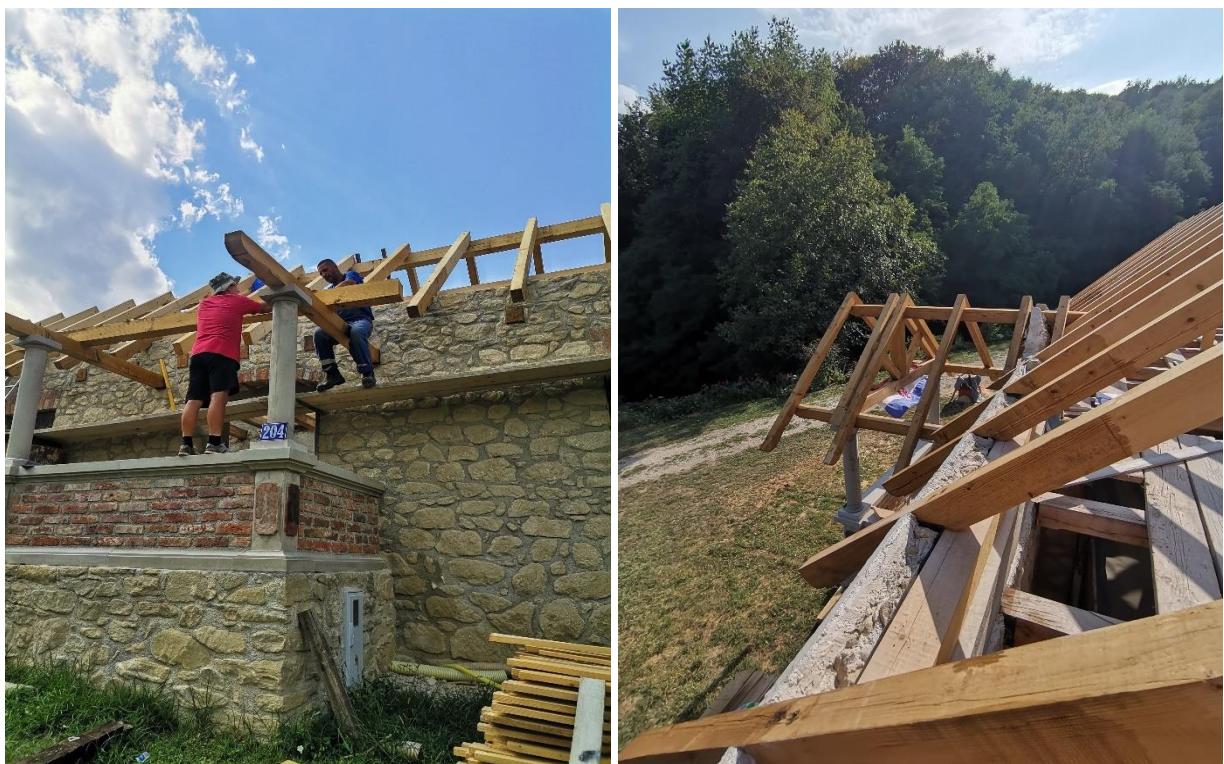
Slika 5.85: Izrada krova terase

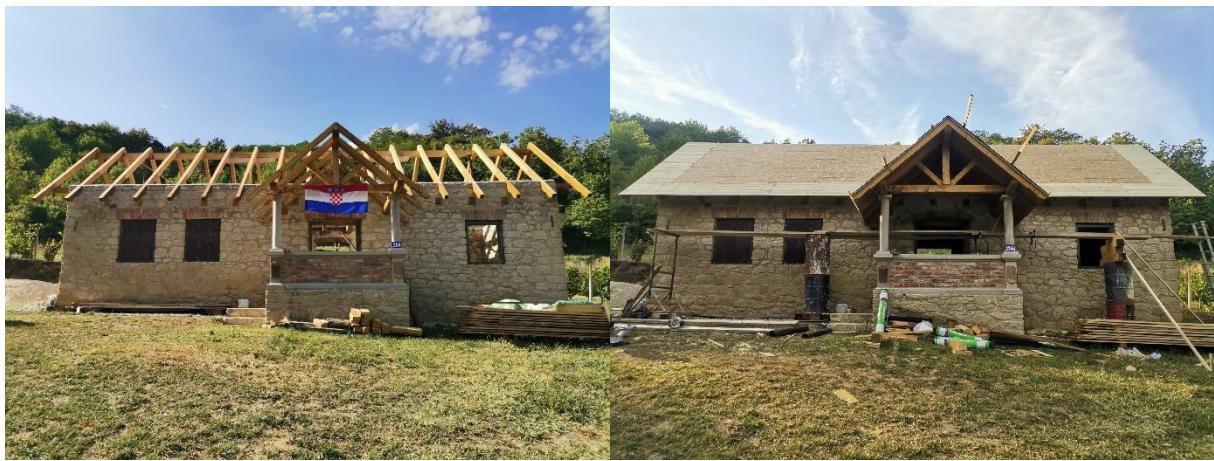
Slika 5.87: Krovna konstrukcija (lijevo), OSB ploče i lamperija na krovu (desno)

Krovna konstrukcija obložena je lamperijom i OSB pločama. Lamperija se postavljala na sve vanjske vidljive dijelove, dok su se na preostali dio stavljele OSB ploče. Kompletno krovište je zaštićeno krovnom ljepenkom. Postavljene su kontraletve i letve te je odrađena limarija. Letve su se postavljale na 27.5 cm sukladno preporuci proizvođača s obzirom na nagib krova koji iznosi  $40^\circ$ . Odabran je utoren biber crijeplj segmentnog oblika, glatke površine, prirodno crvene boje. Utoren biber se bitno razlikuje od običnog jer nije potrebno raditi duple prijeklope, a time se postiže manja potrošnja crijepla i u konačnici manje opterećenje po metru kvadratnom. Novi crijeplj je težak 2,2 kg po komadu, što donosi 42,2 kg po metru kvadratnom. U konačnici je to manje od crijepla koji je ranije bio na objektu koji je težio 2,8 kg i otprilike 50 kg po metru kvadratnom. Na sljeme je postavljena sljemena traka i sljemeni crijepljovi, te su dodani odzračnici između svakog roga.

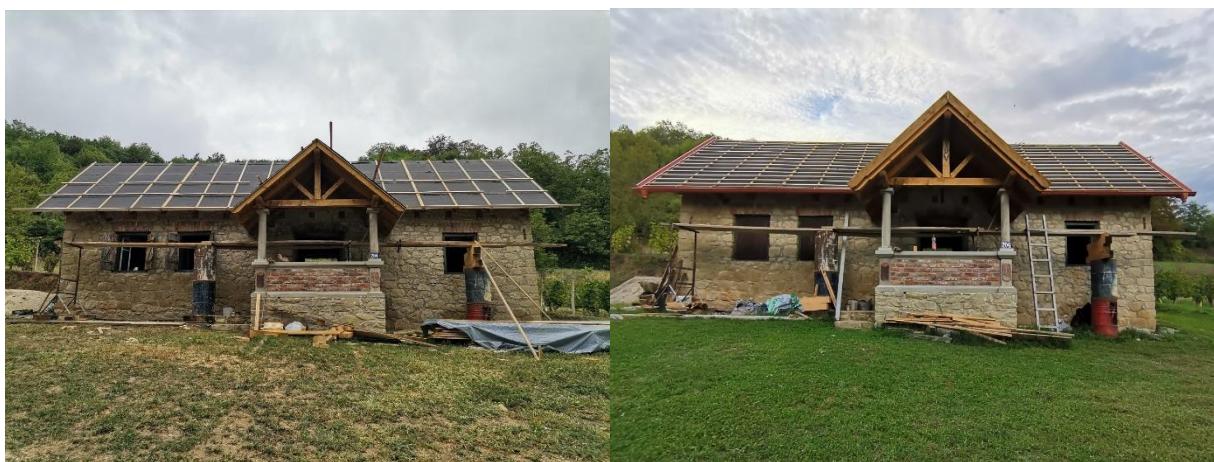
Slika 5.88: Krovna ljepenka (lijevo), letvanje i završni limovi (desno)

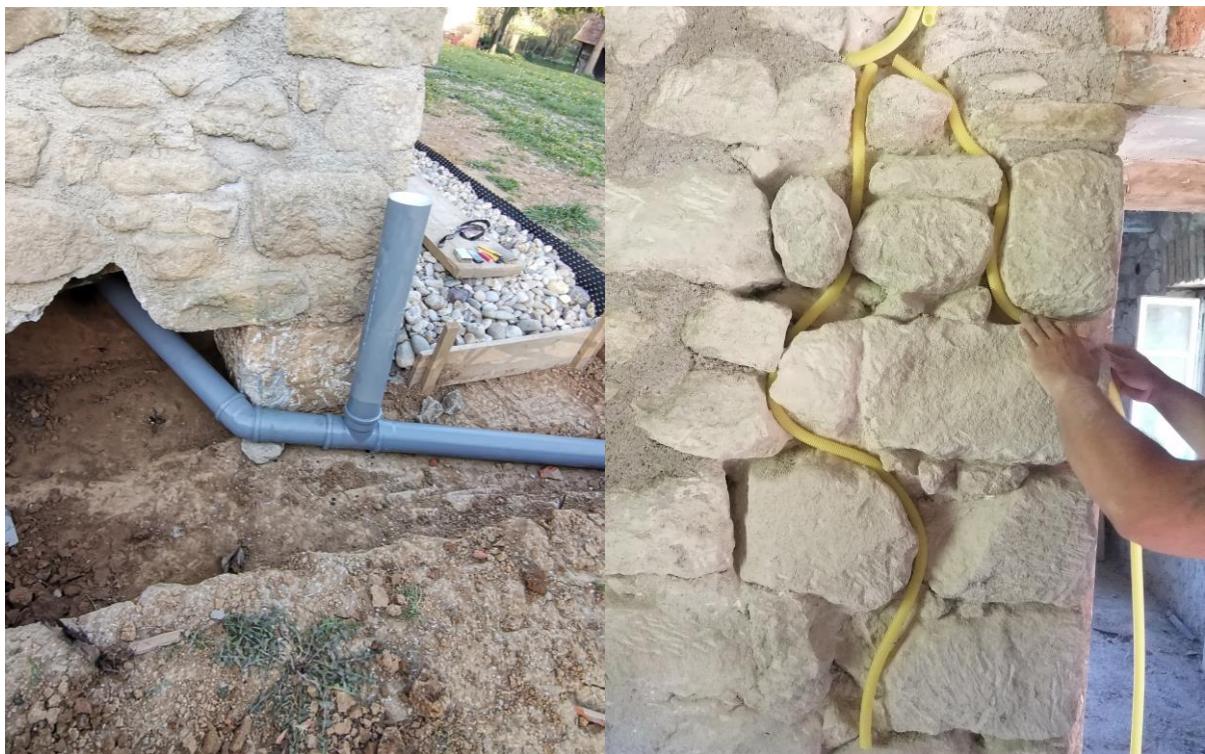
Slika 5.90: Provlačenje bužira za struju (desno) i cijevi za kanalizaciju (lijevo)

Objekt nema postojećih instalacija. Budući da je riječ o tradicionalnoj kamenoj kući, zbog estetskih vrijednosti je potrebno „sakriti“ navedene instalacije. Unutar objekta su samo pojedini zidovi žbukani, pa nije bilo moguće instalacije postaviti ispod žbuke već je na ovom objektu to izvedeno tako da su se bužiri za elektro instalacije uvodili unutar fuga prije fugiranja. Slika 5.90 (desno) i Slika 5.91 prikazuju krivine dobivene prilikom provlačenja bužira. Drugačiji način nije bio izvediv. Važno je da oni budu što blažih krivina, kako bi se nesmetano kasnije provukle žice. Uz to, treba imati na umu postavljanje priključnog mjernog ormarića za struju, budući da je on većih dimenzija. Za to je potrebno predvidjeti pristupačno mjesto ugradnje, a ugradnja u kamen može predstavljati određene prepreke. Priključni mjerni ormarići ugrađuju se izvan objekta, pa je odabранo mjesto ugradnje u podnožju terase. Prilikom izrade zida terase ostavljena je niša dovoljnih dimenzija za ugradnju spomenutog ormarića. Ugradnja priključnog mjernog ormarića prikazana je na Slika 5.92.

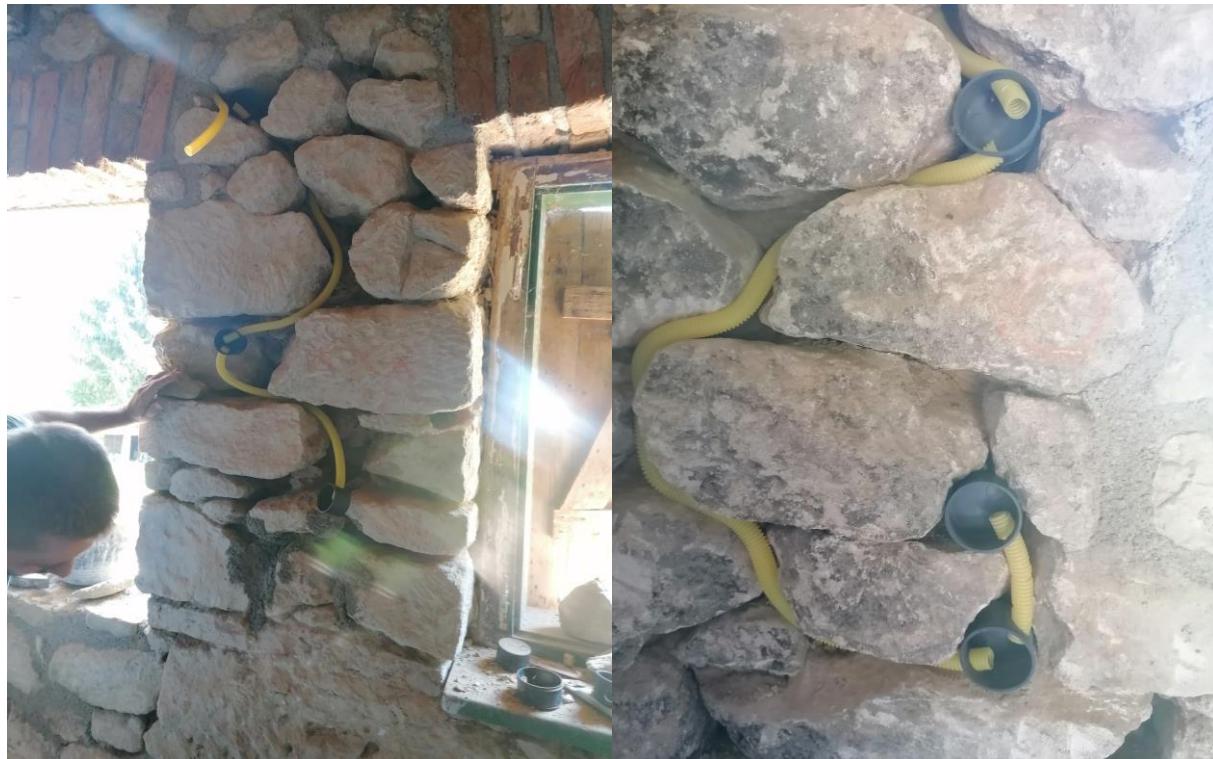
Slika 5.91: Postavljanje božira za struju

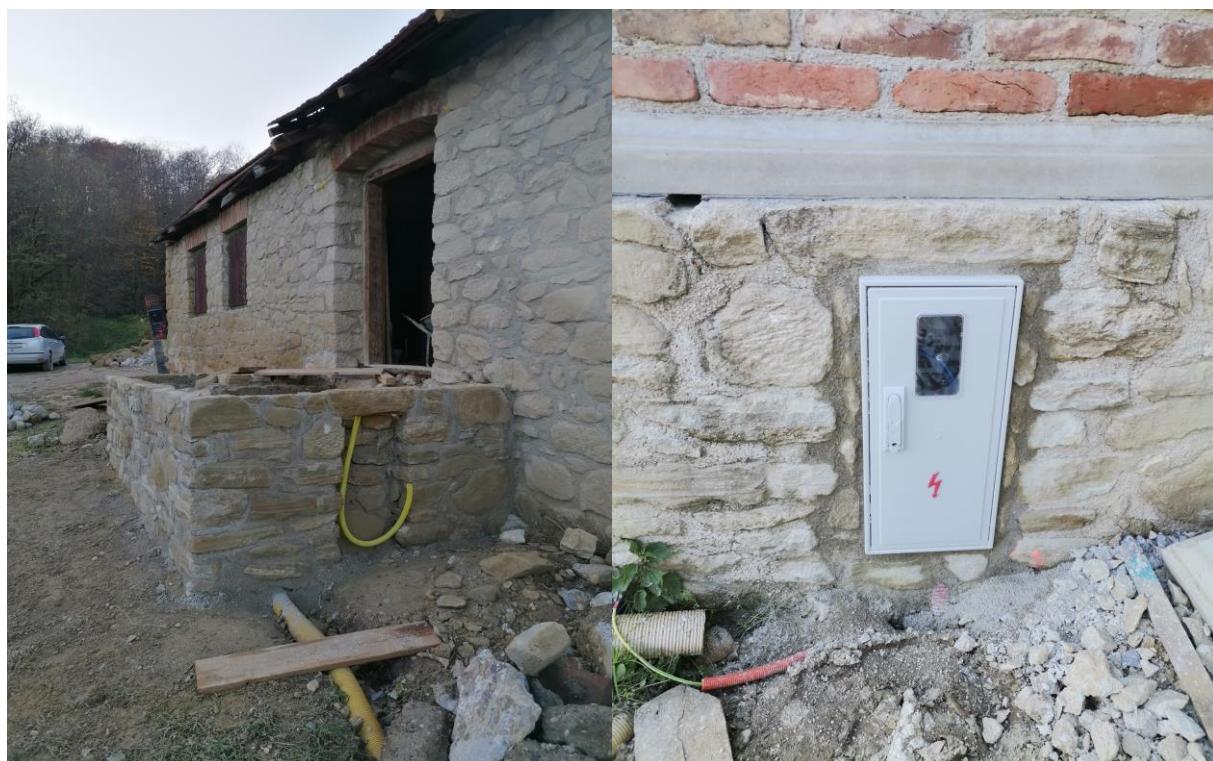
Slika 5.92: Ugradnja priključnog mjernog ormarića u nišu

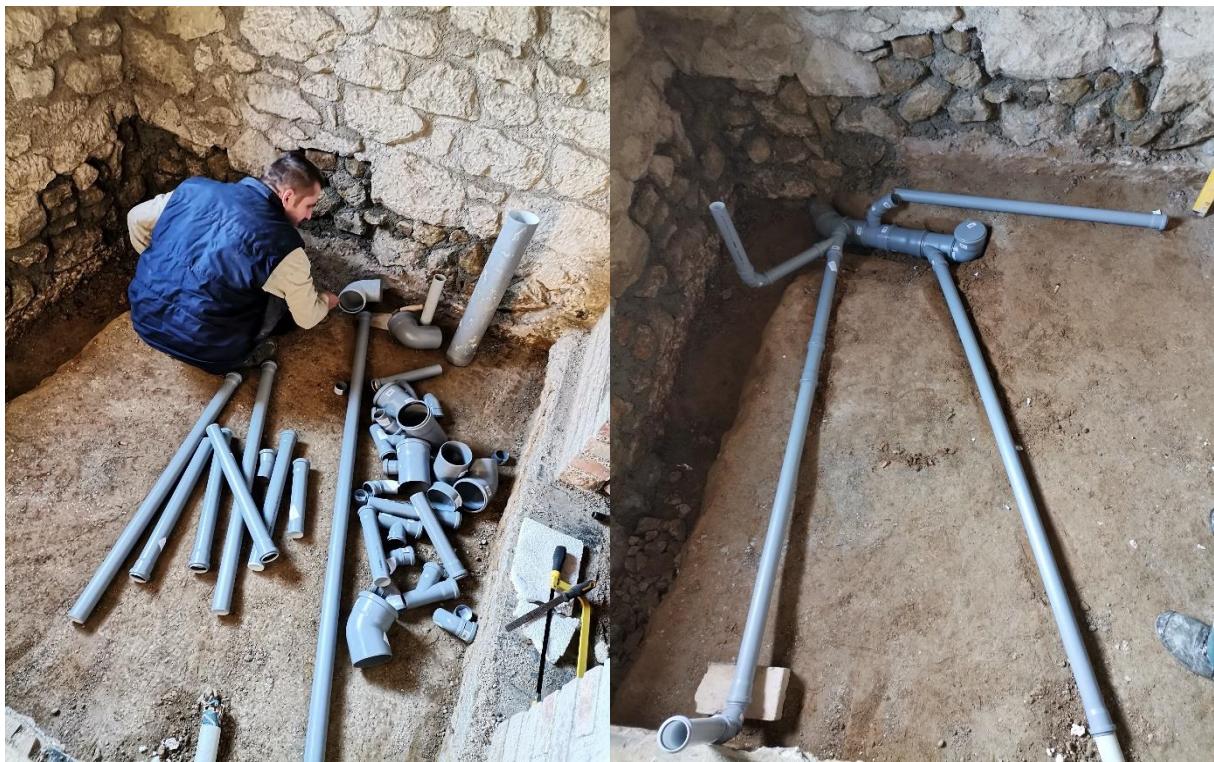
Slika 5.93: Postavljanje odvodnih i kanalizacijskih cijevi

Ugradnja cijevi za odvodnju i kanalizaciju provedena je prije zasipavanja poda kamenim tučencem i betoniranja armirano – betonskih ploča. Cijevi su provedene jednostavno, uz što kraći izlaz i što blaže kute koljena. Sve cijevi moraju imati pad kako bi se osigurala nesmetana odvodnja. Kanalizacijska cijev izvedena je iz objekta za vrijeme podzidavanja temelja. Na kanalizacijsku cijev se veže i cijev s oluka pa je time osigurana i odvodnja oborinskih voda s krova.

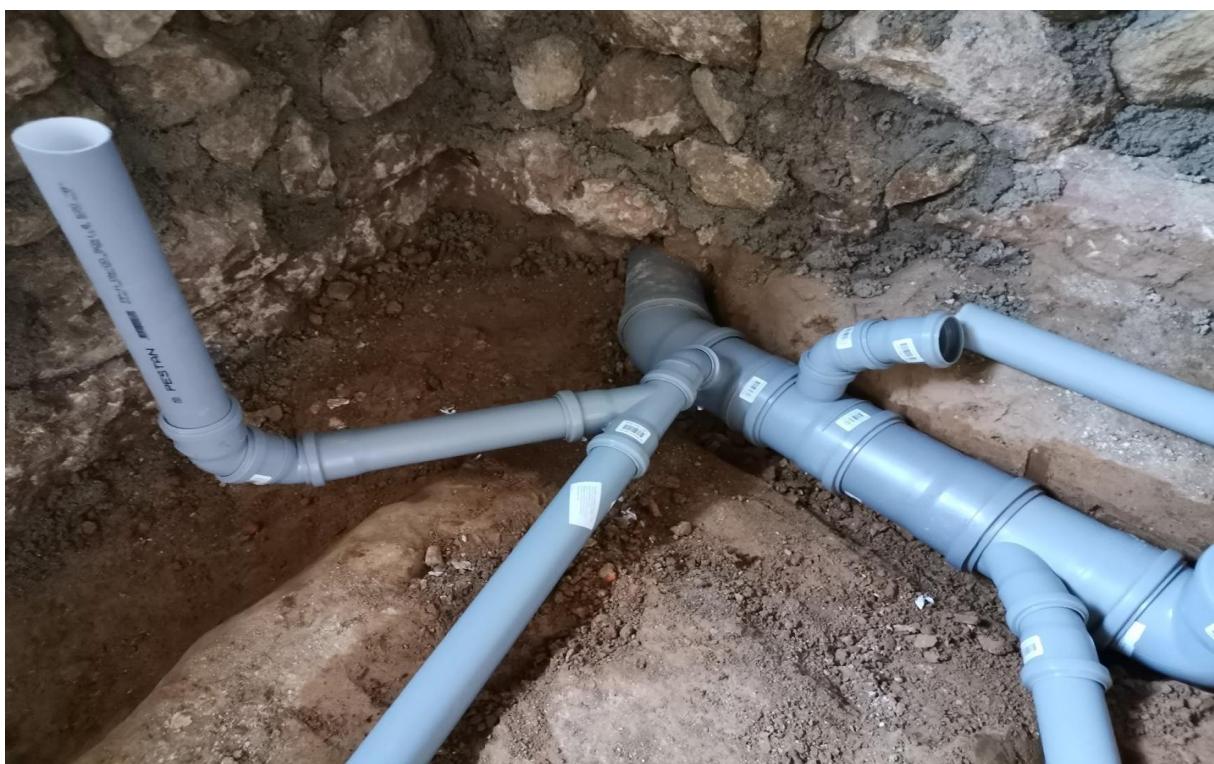
Slika 5.94: Postavljanje odvodnih i kanalizacijskih cijevi

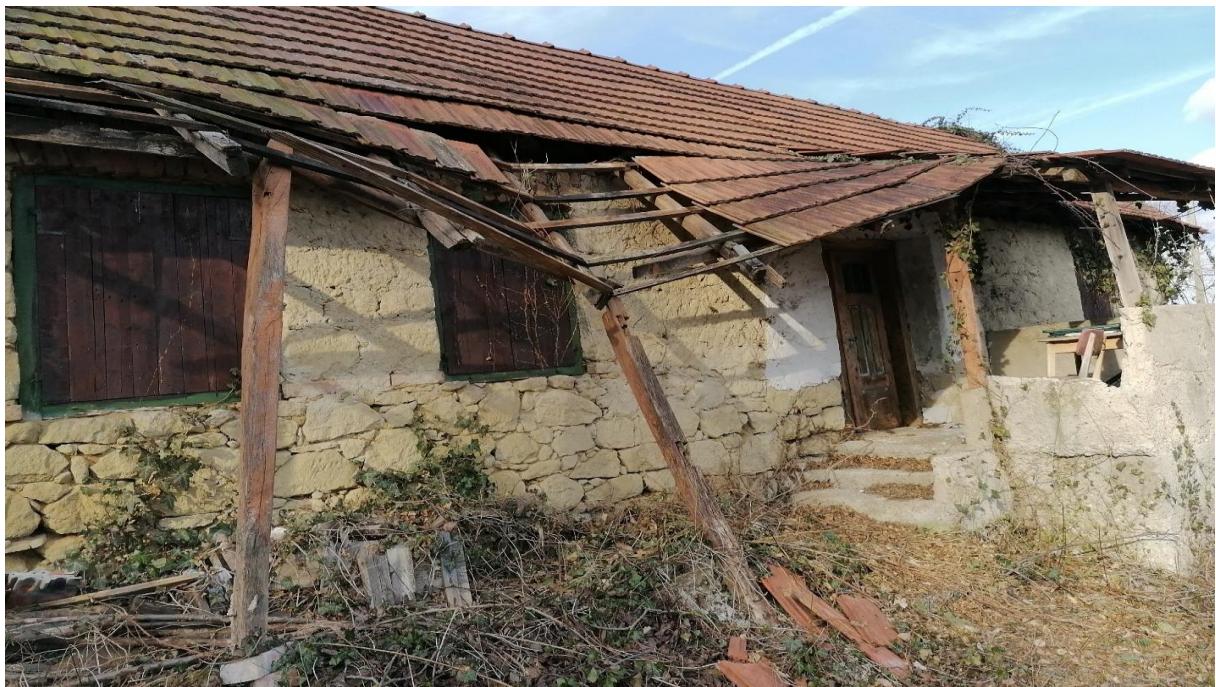
*Slika 5.95: Izgled postojeće terase na objektu*

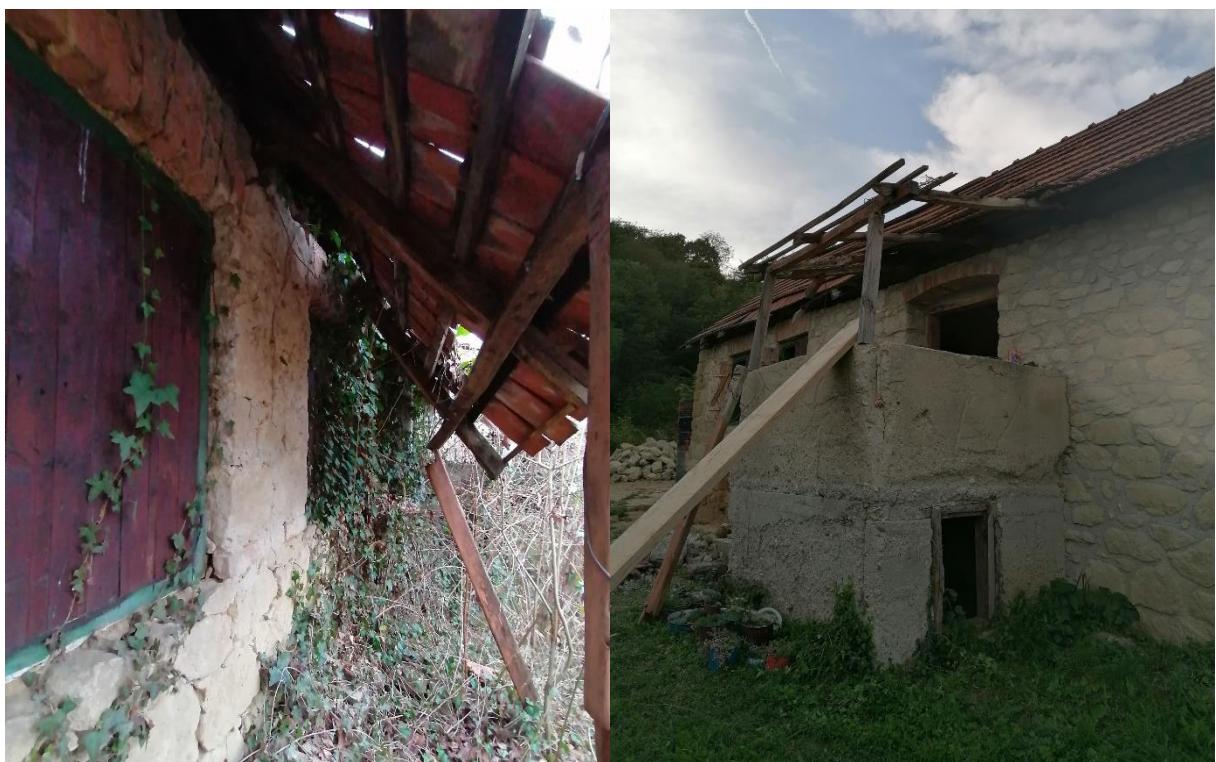
*Slika 5.96: Izgled postojeće terase na objektu*

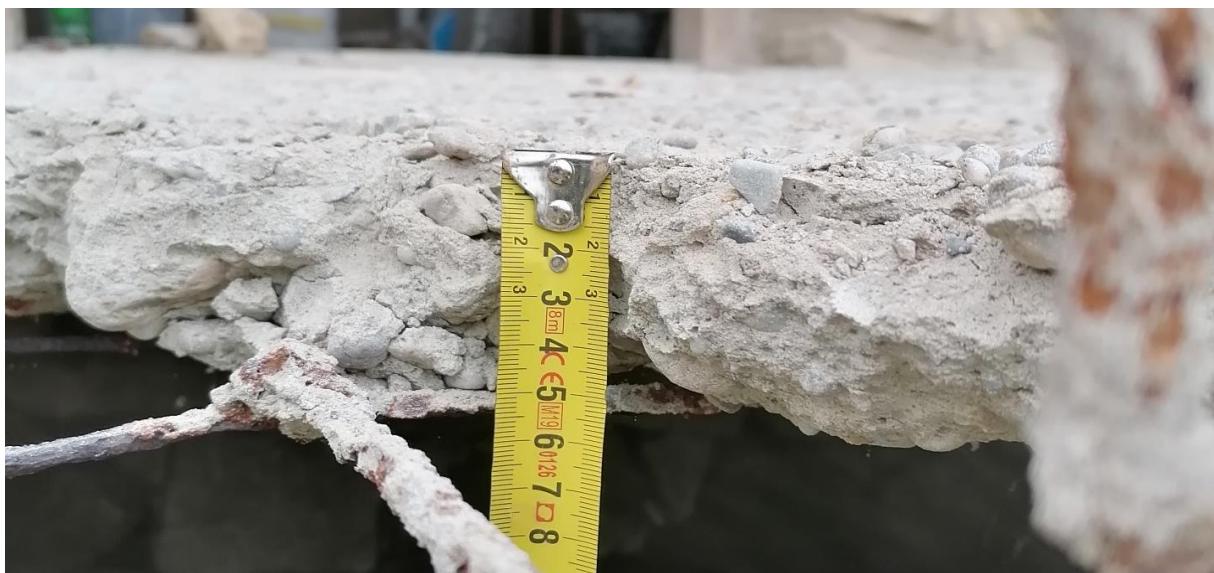
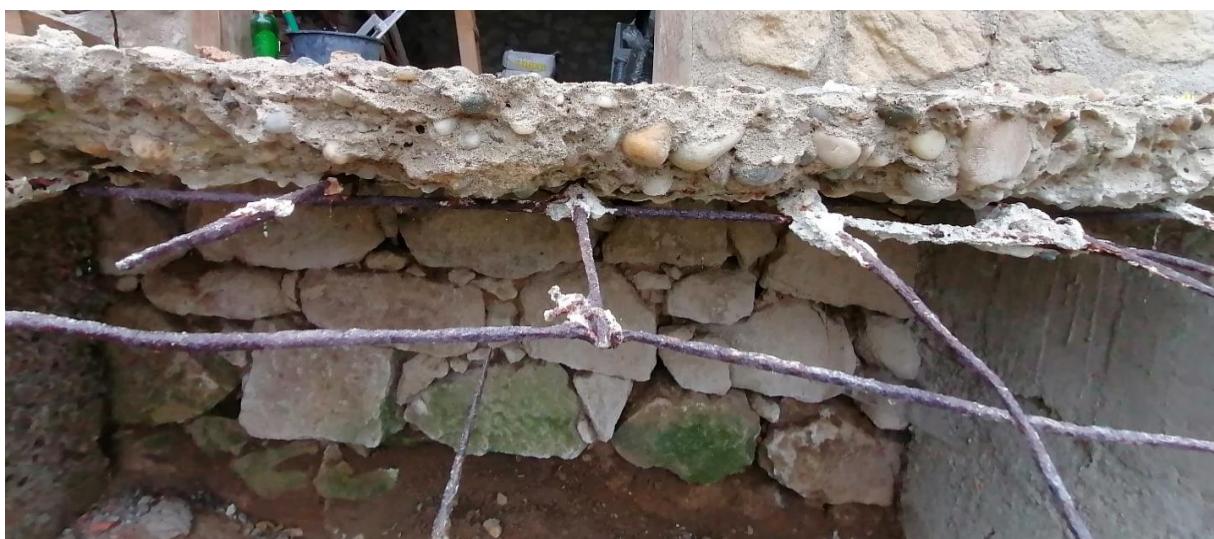
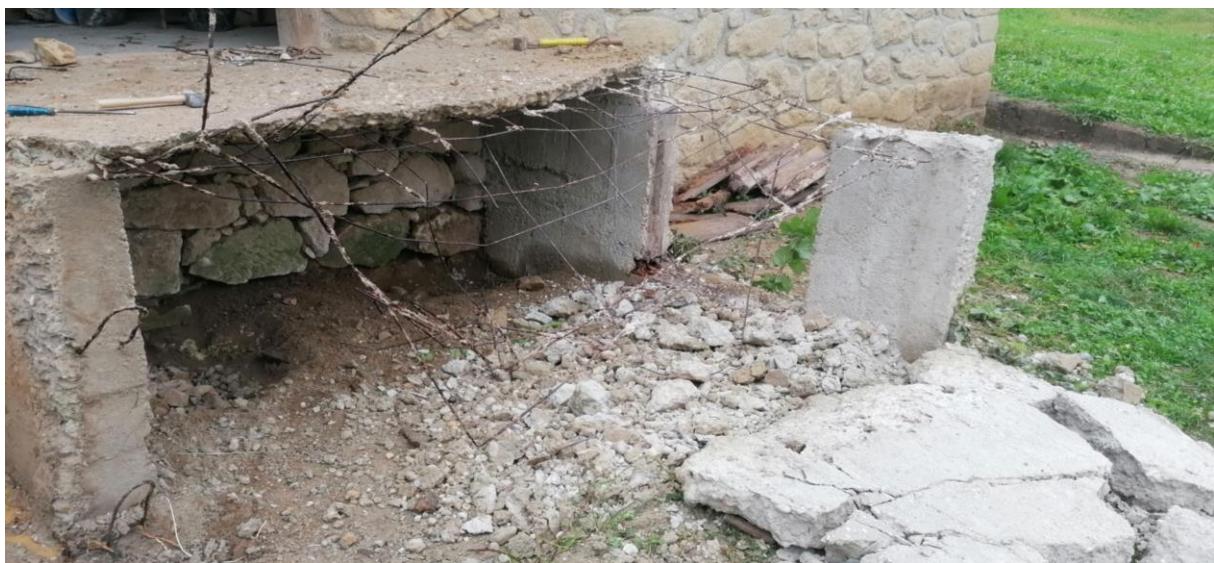
Iako naizgled jednostavan zahvat, izgradnje terase bio je vrlo veliki i složen zahvat. Najprije je trebalo demontirati i srušiti postojeću konstrukciju što se može vidjeti na Slika 5.97. Tlocrt nove terase proširen je za 60 cm (Slika 5.104), no time nije dobiveno značajno više prostora zbog kasnijeg dodavanja široke ograde, ali je postignuta simetrija s obzirom na ulazna vrata. Nova terasa ima kamene temelje zidane od vapnenog kamena i cementnog morta. Betonski zidić koji se nalazio na terasi u funkciji ograde bio je vrlo loše kvalitete, za razliku od zidova ispod. Ploča na terasi izvedena je s armaturnim šipkama, no izvedba i kvaliteta su oskudne. Debljina ploče je jedva 5 cm (Slika 5.97, gore), a armatura je postavljena bez zaštitnog sloja u donjoj zoni. Zbog djelovanja atmosferilija, armatura je u potpunosti korodirala, a načinom na koji je bila postavljena nije ni imala nosivu ulogu. Kod rušenja betonskih zidova stare terase uloženo je mnogo fizičkog napora. Usljed procesa rušenja odlučeno je da će se materijal koji je nastao prilikom rušenja usitniti i koristiti za ispunu prostora ispod terase, koji je ranije bio šupalj. Time se reciklira materijal i smanjuje utjecaj na okoliš. Prilikom izrade temelja, provučena je perforirana drenažna cijev kako bi se osigurala odvodnja oborinskih voda. Oko cijevi je nasut tučenac, dok se u ostatku koristio otpadni betonski materijal.

Slika 5.97: Rušenje terase

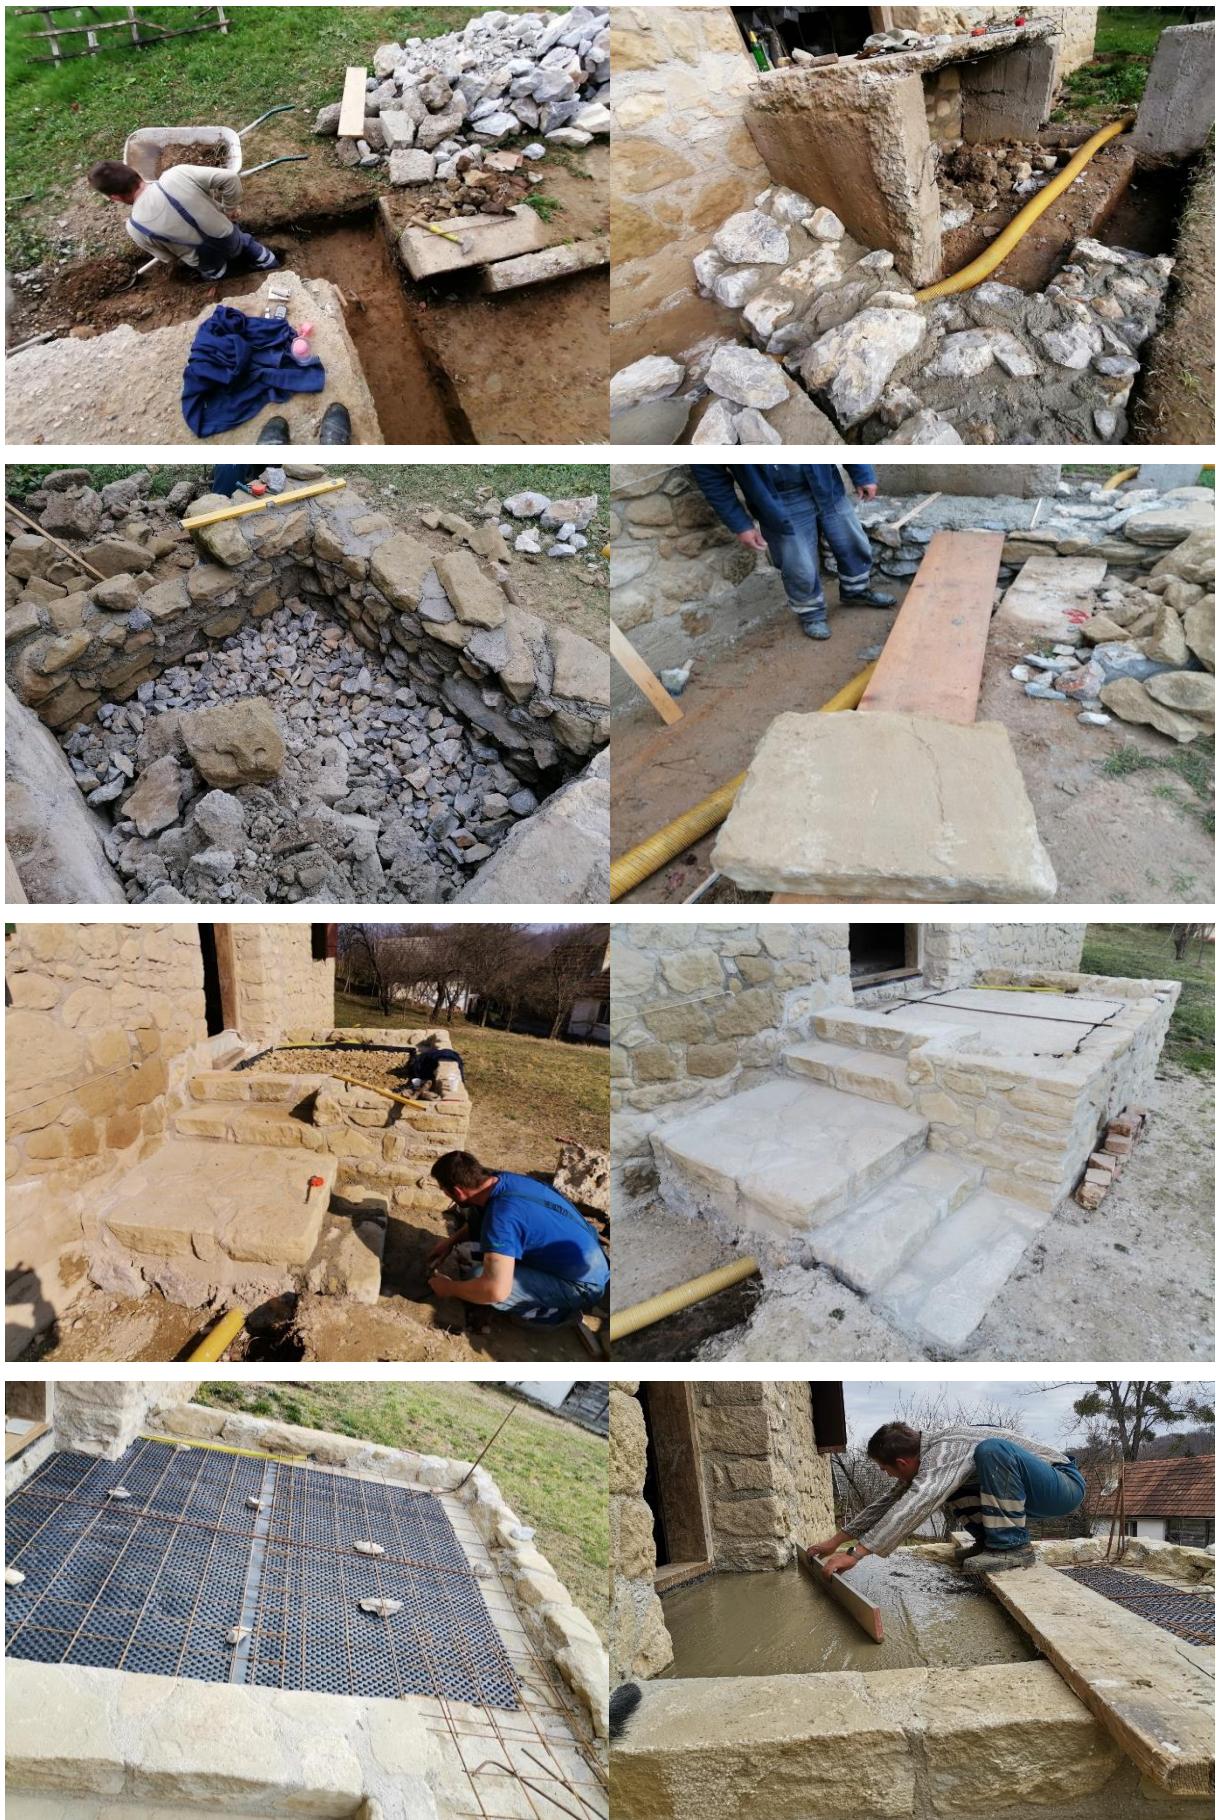
Slika 5.98: Postupak izrade terase

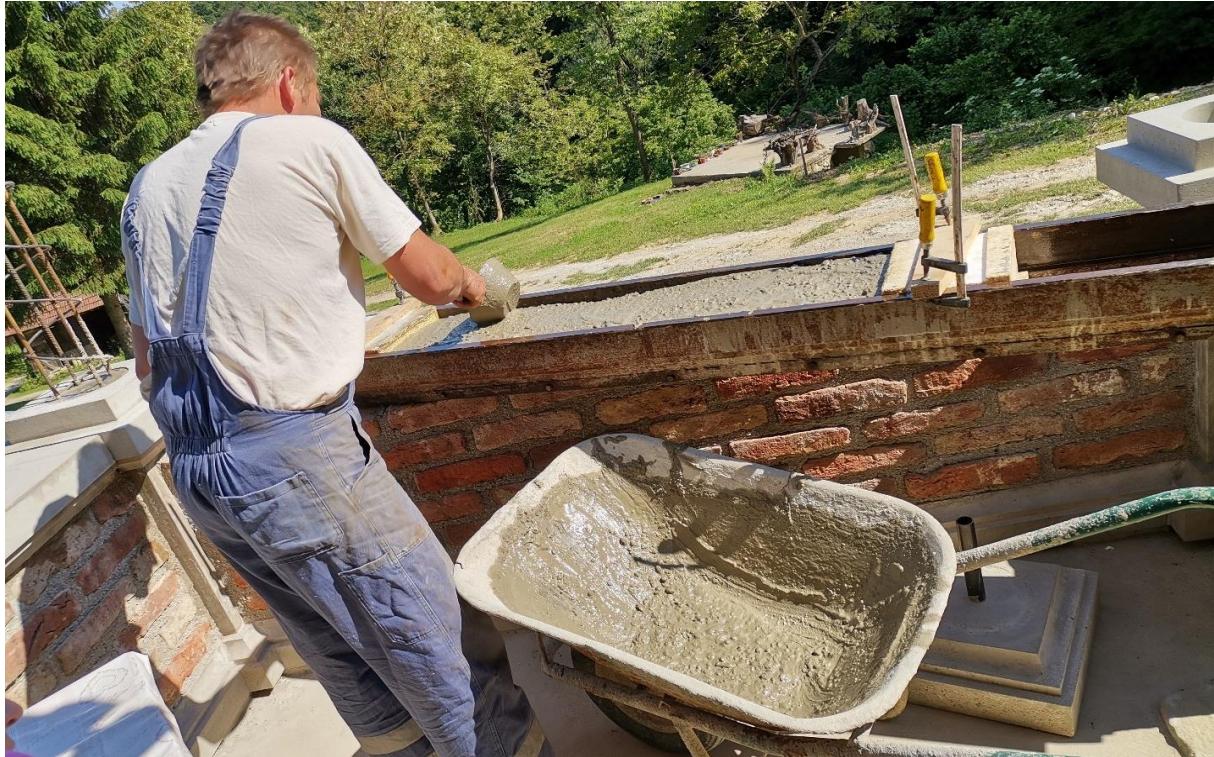
Slika 5.99: Betoniranje rukohvata ograde

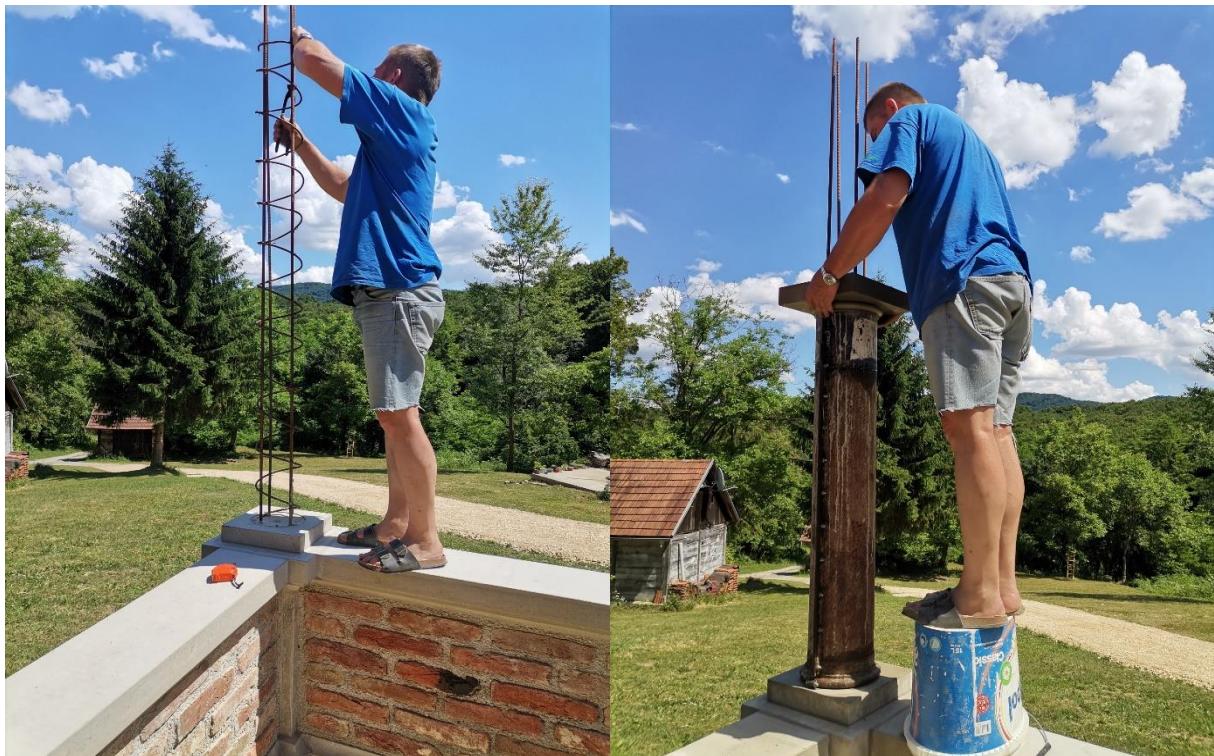
Slika 5.100: Izrada betonskog stupa – ugradnja armature i kalupa

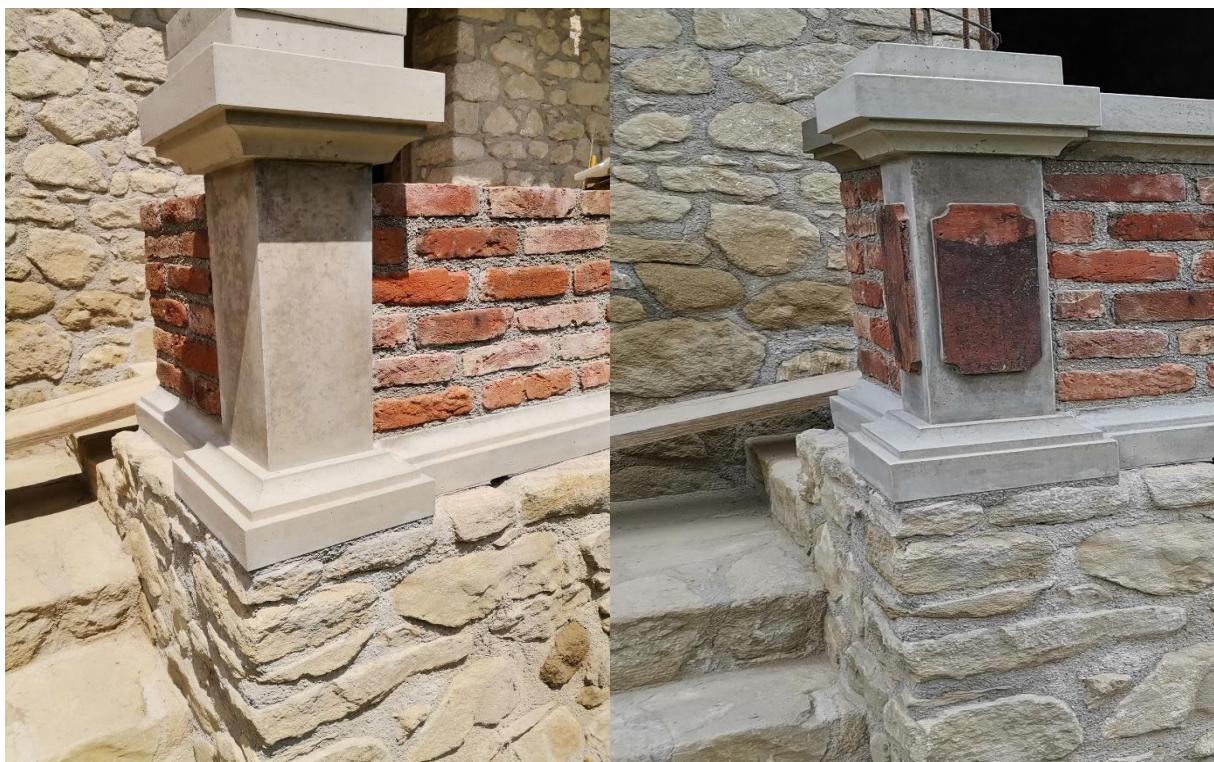
*Slika 5.101: Izgled stupa terase prije i poslije dodavanja dekorativnog elementa*

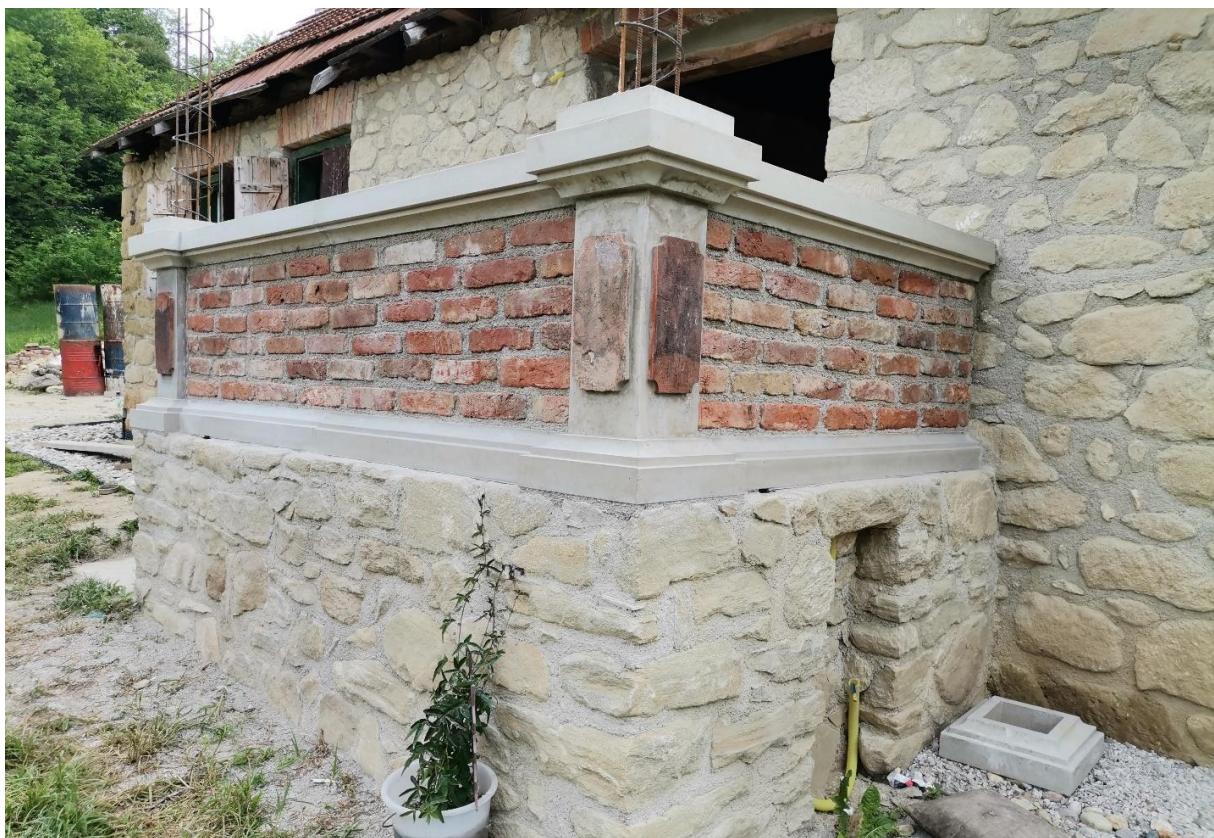
*Slika 5.102: Izgled zidića od opeke na terasi*
