Revitalizacija autohtone kamene kuće u kontinentalnom dijelu Hrvatske s naglaskom na detalje izvedbe

Master's thesis / Diplomski rad

DIPLOMSKI RAD br. 87/GRD/2023

**REVITALIZACIJA AUTOHTONE KAMENE KUĆE U
KONTINENTALNOM DIJELU HRVATSKE S
NAGLASKOM NA DETALJE IZVEDBE**

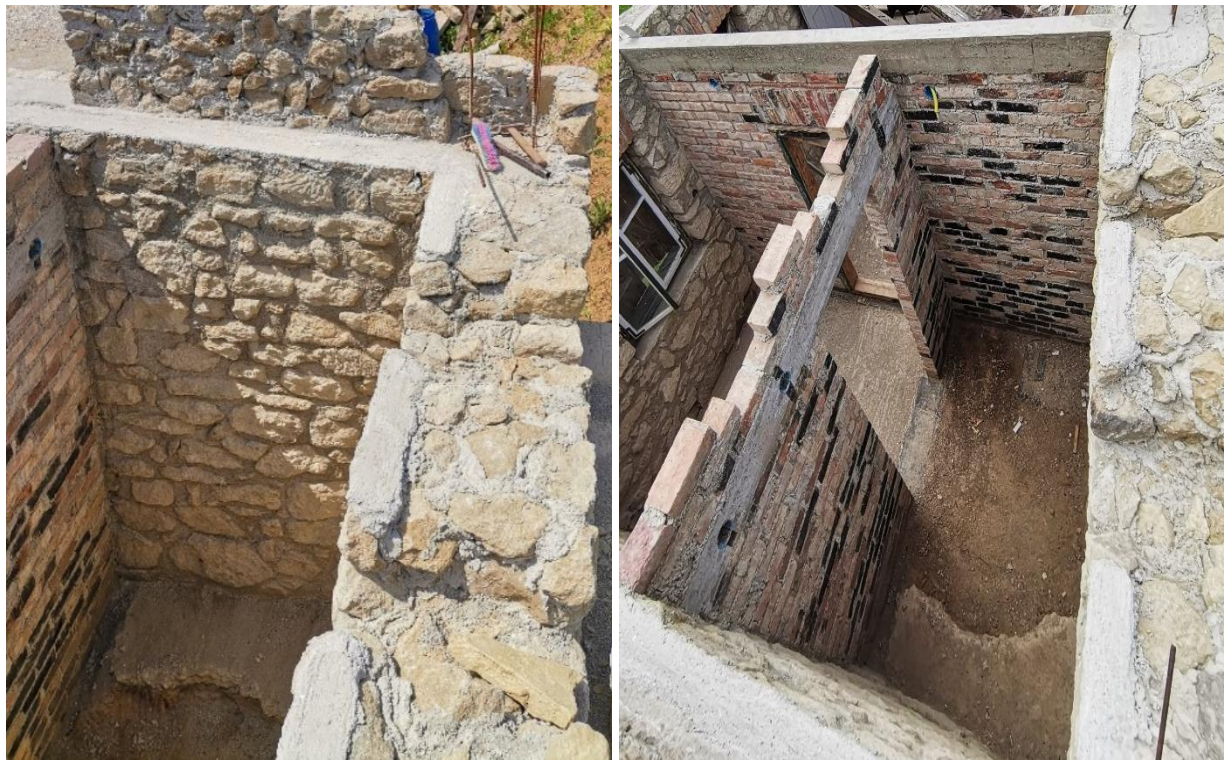
Slika 5.47: Nova ležišta grednika prije ugradnje novih grednika
